# 싱가포르 근해 미해군 이지스 구축함 해상 충돌 사고 분석 결과

박태용\*\*  
\* 목포해양대학교

## Investigation Report into USS Aegis Destroyer Collision in Singapore Territorial Water

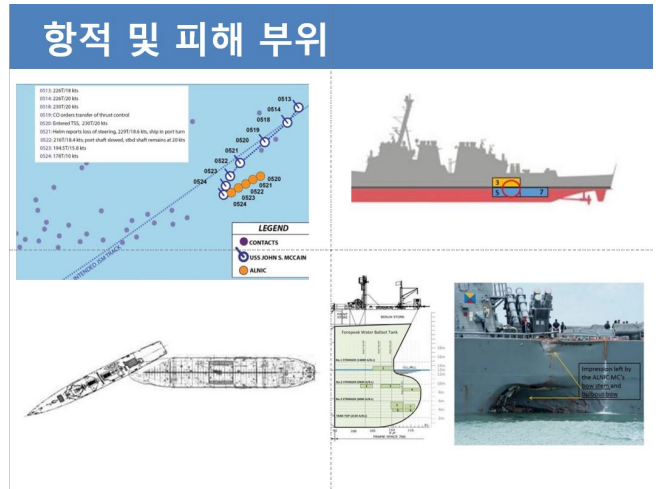
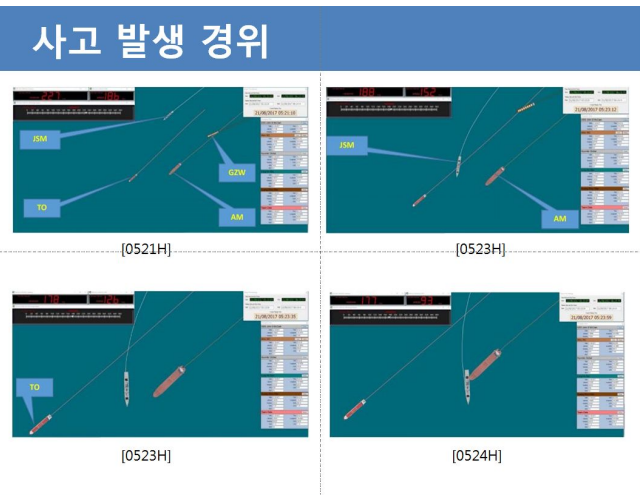
사고 개요		
함명(선명)	<b>John S McCain</b>  	<b>Alnic MC</b>  
톤수	8,300 DT	30,040 GT
함형(선종)	구축함	오일 탱커
사고일시	2017. 8. 21. 05:24	
사고해역	싱가포르 인근 해역 01°24.158'N 104°26.326'E

| <ul style="list-style-type: none"> <li>■ 싱가포르 인근 해역에서 John S McCain함이 Alnic MC호를 우현 추월 도중 급격한 좌현 변침으로 Alnic MC호의 선수와 John S McCain함의 좌현 함미 부분이 충돌</li> <li>■ John S McCain함 승조원의 항해장비 운용 능력 및 위기 대처 능력 부족</li> <li>■ John S McCain함 승조원의 교육훈련 부족</li> <li>■ 함장의 조함능력 부족 및 리더십 부재</li> <li>■ 과도한 임무 수행에 따른 함 승조원의 피로도 누적</li> </ul> | |
