디젤기관 실린더라이너의 진동캐비테이션 손상 억제에 관한 연구

정기철 · 황재호* · 임우조**

A Study on the Damage Suppression of Diesel Engine Cylinder Liners under Vibratory Cavitation

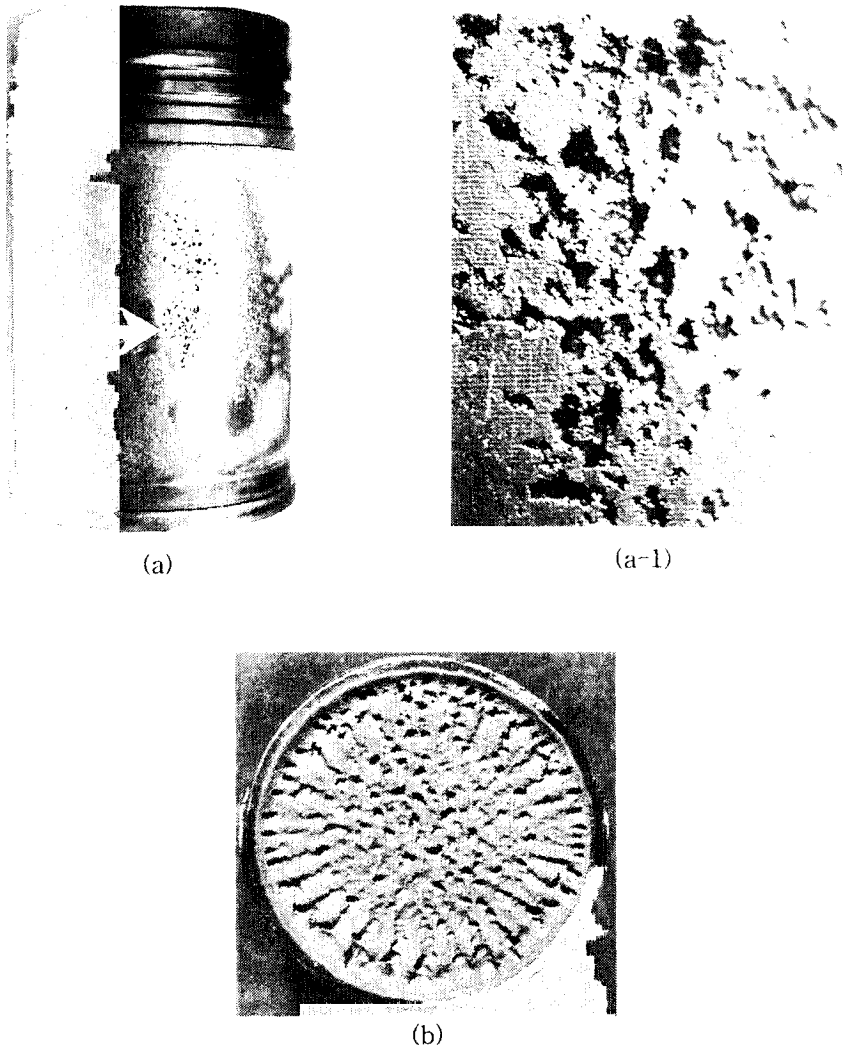
Fig. 2 Comparison of cavitation damage on the liner of diesel engine and cavitation test specimen

Fig. 2의 (a)는 약 4,000hr 동안 사용한 선박용 고속 디젤엔진 실린더라이너를 나타낸 것이고, Fig. 2의 (a-1)은 Fig. 2의 (a)의 화살표 부분을 확대하여 나타낸 것이다. 그리고 Fig. 2의 (b)는 본 실험 장치로써 600min 동안 시험한 진동 캐비테이션 시험편의 손상 표면을 나타낸 것이다.

Fig. 2의 (a) 디젤기관 실린더라이너 벽면에는 축 방향으로 극심한 피팅(pitting)형태의 손상이 발생하였다. 그리고 Fig. 2의 (b) 진동 캐비테이션 시험편 표면에도 극심한 피팅(pitting) 형태의 손상이 발생하였다. 두 경우 모두가 별집 모양의 손상 형태를 나타내고 있다. 이는 실린더라이너에서 발생하는 손상이 진동 캐비테이션에 의해서 발생함을 입증하는 것이다.

실린더라이너의 경우 피스톤 슬립이나 폭발 행정 시에 발생하는 진동에 의하여 캐비테이션이 일어나며, 진동 캐비테이션 시험편의 손상은 시험편 표면에서의 초음파 진동에 의해 캐비테이션이 일어나는 것으로 사료된다.

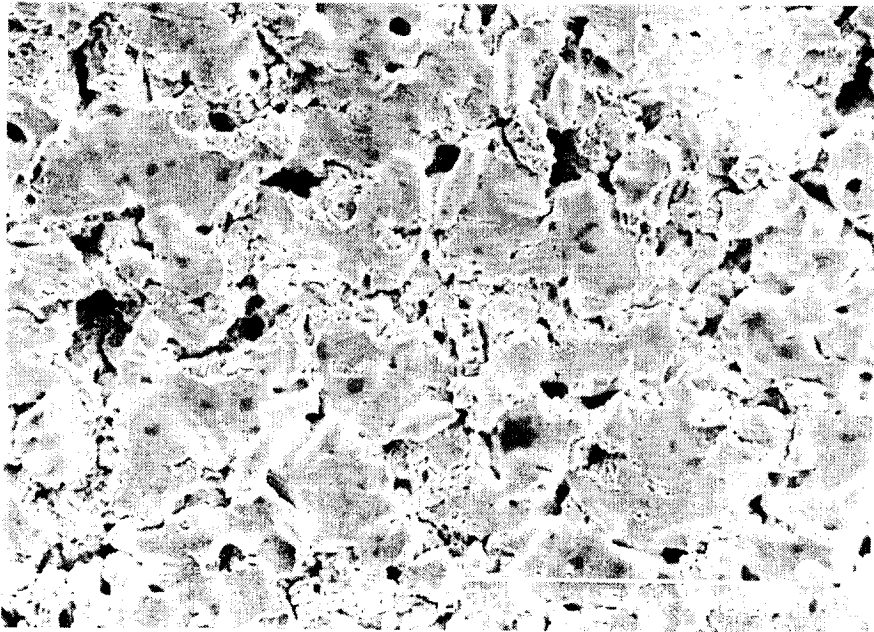
Fig. 4 SEM photograph of cavitation damage on specimen surface

Fig. 4는 수도수에서 30분간 진동 캐비테이션 손상 시험을 실시한 시험편 표면을 주사전자현미경(SEM)을 이용하여 관찰한 것을 나타낸 것이다.

약간 검은 색을 띤 소성 변형부와 흰색을 띤 탈리부(脫離部)가 동시에 존재하며 소성 변형부인 미탈리부에는 소성변형 파문(plastic deformation ripple)이 남아 있다. 이러한 소성변형과 탈리는 Fig. 3에서 나타낸 기포가 성장과 붕괴를 반복할 때 발생한 압력파에 의해 발생된 것으로 추정된다.

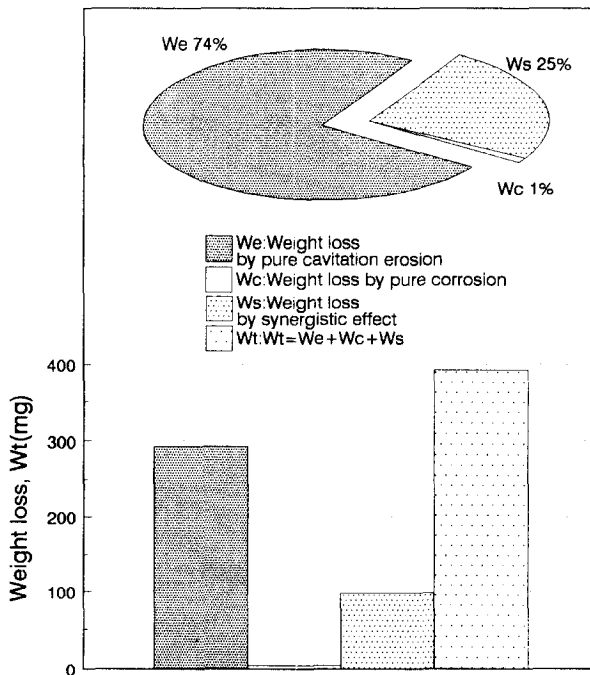
Fig. 6 Relationship of W_e , W_c , W_s and W_t on cavitation damage

Fig. 6의 막대그래프는 순수 진동 캐비테이션 침식 (비저항 15,000Ω·cm의 중류수), 순수 부식 (비저항 25Ω·cm의 천연 해수 중에 침지) 및 진동 캐비테이션 침식-부식 (비저항 25Ω·cm의 천연 해수) 시험을 10시간 동안 실시 한 후 무게 감소량을 나타낸 것이다. 순수 진동 캐비테이션 침식에 의한 무게 감소량 (W_e)은 약 293mg, 순수 부식에 의한 무게 감소량 (W_c)은 약 2mg 그리고 진동 캐비테이션 침식-부식에 의한 무게 감소량 (W_t)은 약 393mg로 나타났다.

Fig. 6은 진동 캐비테이션 침식과 부식이 동시에 발생하는 천연 해수에서 10h 동안 진동 캐비

테이션 침식-부식 시험을 한 후의 무게 감소량 (W_t)을 100으로 두고 W_e , W_c 그리고 상승 효과에 의한 무게 감소량 (W_s)을 100분율로 나타낸 것이다.

순수 진동 캐비테이션 침식에 의한 무게 감소량은 약 74%, 순수 부식에 의한 무게감소량은 약 1% 그리고 진동 캐비테이션 침식과 부식의 상호 가속하는 상승 효과에 의한 무게 감소량은 25%로 나타났다.

이상의 결과 순수 진동 캐비테이션 침식에 의한 감소량이 지배적인 침식 지배형의 손상이 나타나고 있다. 따라서 진동 캐비테이션 침식-부식 손상 억제를 위해서는 침식 발생을 감소시킬 수 있는 방법을 선택해야 할 것으로 사료된다.

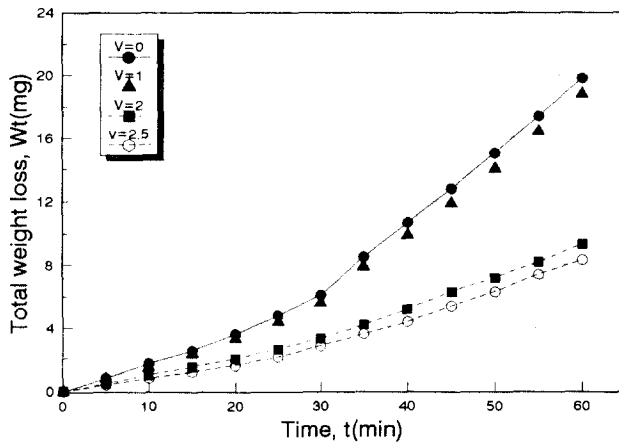
Fig. 7 Total weight loss of specimen with various velocities(m/s) in fresh water

Fig. 7은 청수 중에서 진동 캐비테이션 침식-부식 손상 억제를 위하여 진동 캐비테이션 발생부의 측면에 유속을 가하여 측면 유속에 따른 무게감소량을 나타낸 것이다.

진동캐비테이션 발생부의 측면 유속이 빠를수록 시험시간 경과에 따른 무게감소량의 증가폭이 완만하게 나타나고 있다. 특히 측면 유속이 $V=2.0$ %이상으로 되면 측면 유속에 의한 진동 캐비테이션 손상 억제 효과가 커져서 시간의 경과에 따른 손상량의 증가가 완만히 나타나고 있다.

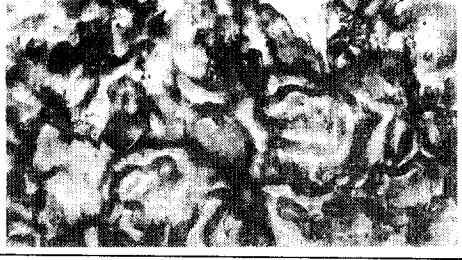
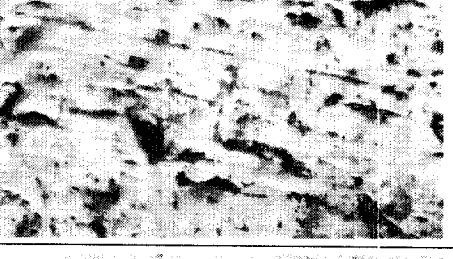
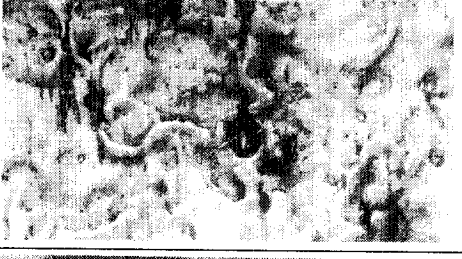
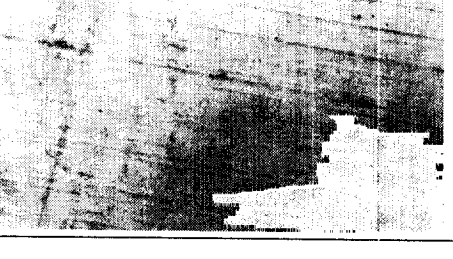
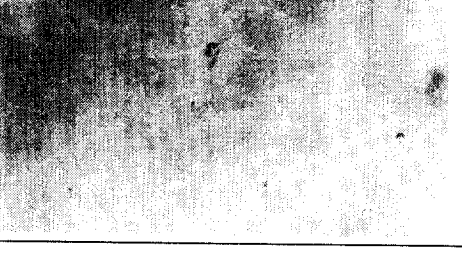
Fig. 8 Optical photographs of the cavitation erosion-corrosion damage with various jet velocities in fresh water

Fig. 8은 청수 중에서 진동 캐비테이션 발생부의 측면 유속을 $V=0$ 및 $V=2.0$ %으로 캐비테이션 침식-부식 시험을 실시한 후 시험편의 일정한 부분을 지정하여, 시험시간의 경과에 따른 표면 상태 변화를 광학현미경으로 관찰한 것이다.

측면 유속이 $V=0$ %인 청수 중에서 시험편 표면 중의 한 부분을 지정하여 찍은 사진으로 시험시작 10분이 지나면서 시험편 표면에 소성 변형이 일어나 뚜렷한 파문 형상을 나타내며 그리고 파문의 끝이 집중되는 곳을 중심으로 검은색을 띠면서 가공 경화의 초기 상태를 나타내며 잠복기 단계이다. 시험시간 20분이 지나면서 소성 변형 파문들이 형태는 변하지 않고 파문의 길이가 줄어들며 파문의 폭은 시험시간 10분에서와 비슷하나 소성 파문들의 테두리 부에서는 가공경화현상이 일어난다. 이러한 검은 색을 띤 소성 변형의 가공경화부가 여러개 마주치는 곳 그리고 여러개의 단독 피트(isolated pit)들과 가공 경화부가 합쳐지는 곳을 중심으로 국부적인 탈리가 시작되면서 잠복기가 끝나고 탈리기에 들어간다.

측면 유속이 $V = 2.0$ %인 청수 중에서의 시험편 표면 사진으로 시험시간 20분이 지나면서 시험편 표면에 소성 변형 파문이 형성된다. 파문의 길이가 측면 유속 $V = 0$ %에서 보다는 짧고 파문의 폭 약 $2\sim6 \mu\text{m}$, 피트들의 직경 약 $2\sim6 \mu\text{m}$ 로서 잠복기 단계이다. 30분이 지나면서 $V=0$ %에서와 같이 소성 변형 파문 테두리의 가공 경화부가 여러개 마주치는 곳 그리고 여러개의 단독 피트들과 가공 경화부가 합쳐지는 곳을 중심으로 국부적인 탈리가 시작되면서 잠복기는 끝나고 탈리기에 들어간다.

시험편 표면의 탈리가 발생하기 전인 잠복기에서는 매우 짧은 시간에 시험편 표면에 커다란 힘이 걸리기 때문에 소성변형을 일으켜 커다란 충격압이 걸린 중앙부는 피트가 생기고 주위는 부풀어 오르는 것으로 추정된다.

이와 같이 진동 캐비테이션 발생부의 측면 유속이 빠를수록 무게감소량이 둔화되는 이유는 Fig. 3의 (a)에서와 같이 발생한 진동 캐비테이션에 Fig. 1과 같은 측면 유속이 가해져 기포가 제거됨으로써 기포의 붕괴에 따른 충격력이 감소하기 때문에 캐비테이션 침식-부식 손상에 의한 무게감소량이 둔화되는 것으로 생각된다.

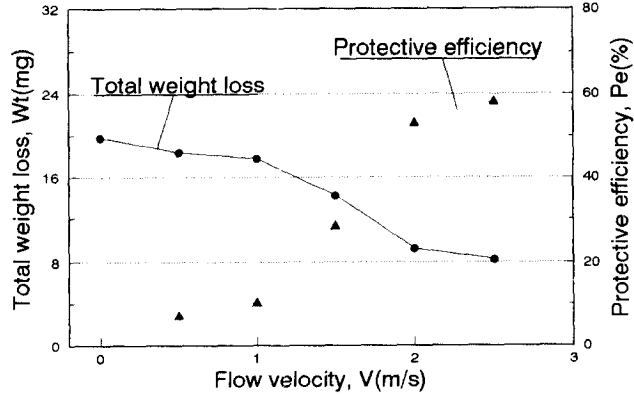
Fig. 9 Flow velocity vs total weight loss or protective efficiency for 60min in fresh water

Fig. 9는 청수에서 진동 캐비테이션 발생부의 측면 유속이 진동 캐비테이션 침식-부식 손상을 억제하는 효과를 좀 더 정량적으로 검토하기 위하여, 유속의 증가에 따른 총 무게감소량과 손상억제효율을 나타냈다. 손상억제효율은 측면 유속을 가하지 않았을 때의 무게감소량을 기준으로 해서 각 측면 유속에서의 무게 감소량을 나눈 값으로 나타냈으며, 손상억제효율(Pe)은 다음 식(2)과 같다.

유속의 증가에 따른 총 무게감소량은 유속이 빨라질수록 감소하는 경향을 보이고, $V = 2.5$ %에서 가장 적게 나타나고 있다.

진동 캐비테이션 손상억제효율은 측면 유속 $V = 1.0$ %에서 약 10%를 보이고 있다. 그러나 유속이 $V = 2.5$ %에서의 진동 캐비테이션 손상억제효율은 약 58%로 나타나고 있다. 이것은 측면 유속이 빨라질수록 진동 캐비테이션 기포가 더 많이 제거되므로 침식에 의한 손상량과 침식과 부식이 상호 가속하는 상승효과에 의한 손상량이 큰 폭으로 감소하여 손상억제효율이 증가하는 것으로 사료된다.
