고속철도 차륜담면의 마모 특성에 관한 연구

A Study on the Wear Characteristics of Wheel Profile for High Speed Rolling-stock

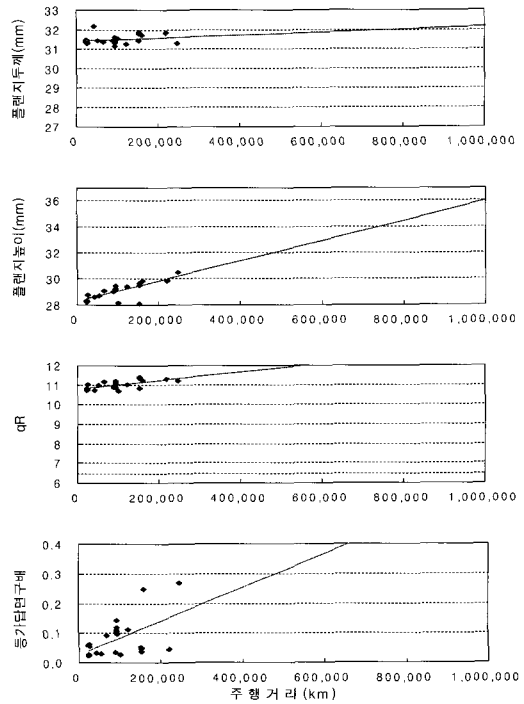
(a) wheels operating on high speed line

주운용구간이 고속선구간인 서울~동대구 구간에 집중된 차량(고속선 전용차량)과 부산, 목포까지 기존선을 포함한 고속철도 영업운전 전 구간에 운용된 차량(기존선 혼용차량)간의 담면형상을 분석하였다. GV40담면을 적용하고 있는 동력차륜의 경우, Fig. 6(b)과 같이 기존선 혼용차량은 주행거리의 증가에 따라 플랜지두께, qR, 등가담면구배는 감소, 플랜지높이는 증가하는 정상적인 마모유형을 보임에 비하여 고속선 전용차량은 Fig. 6(a)과 같이 플랜지두께, qR이 주행거리에 따라 오히려 증가하고 있는 경향을 보이고 있다. 또한 고속선 전용차량의 등가담면구배 분포도 기존선 혼용차량의 등가담면구배 분포에 비하여 크게 나타나고 있음을 알 수 있다.

면의 마모형상 일례를 보면 답면부의 움푹 파인 마모형상을 보이는 hollow 마모형태를 띄고 있음에 비롯된다고 할 수 있다. 즉, 기존선 혼용구간은 고속선선과 기존선 구간이 혼용되어 전 운용구간중 곡선부 비율이 높다. 이로 인하여 레일에 대한 차륜의 접촉위치가 곡선구간 주행시에는 차륜플랜지부로 집중되며, 직선구간 주행시에는 차륜답면 중앙부로 분포하게 되어 차륜플랜지부에서 답면끝단부까지 골고루 접촉하게 된다. 반면에 고속선 전용구간은 선형이 평탄한 고속선선구간에 한정돼 있고 이로 인하여 레일에 대한 차륜의 접촉점은 주로 차륜답면부 중앙에 집중 분포하게 된다. 따라서 기존선 혼용구간 운용 차량에 비하여 차륜답면부 중앙이 집중적으로 마모되는 hollow 마모 특성을 보이고 있다고 사료된다.

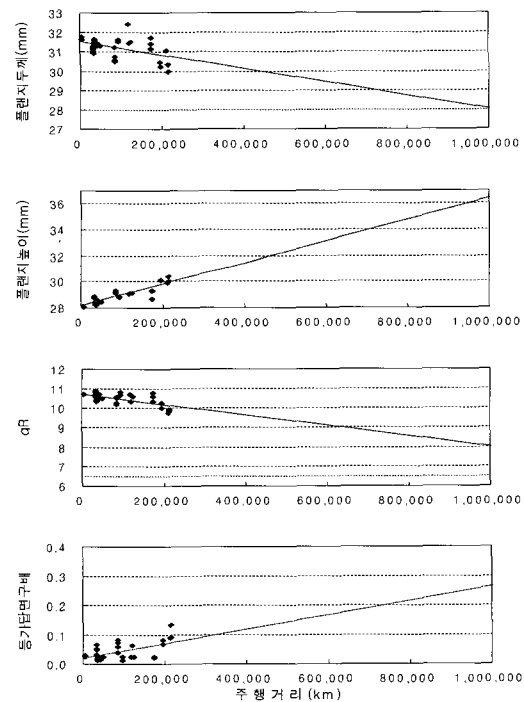
(b) wheels operating on high speed line and conventional line

영업선에서 통상적으로 운용되고 있는 차량이라 할 수 있는 기존선을 포함한 고속철도 영업운전 전 구간에 운용되고 있는 기존선 혼용차량의 차륜마모특성을 차륜삭정관리측면에서 분석하였다. Fig. 6(b), Fig. 7(b)에서와 같이 기존선 혼용차량의 동력차륜과 부수차륜의 주행거리에 따른 마모형태는 정상적인 마모형태를 보이고 있으며 마모량이 미미함을 알 수 있다. 이는 액상도유기 및 고체도유기 혼용, 차량 및 궤도의 안정화 등으로 시운전 초기 발생하였던 과도한 마모현상이 크게 개선되었음을 나타낸다.

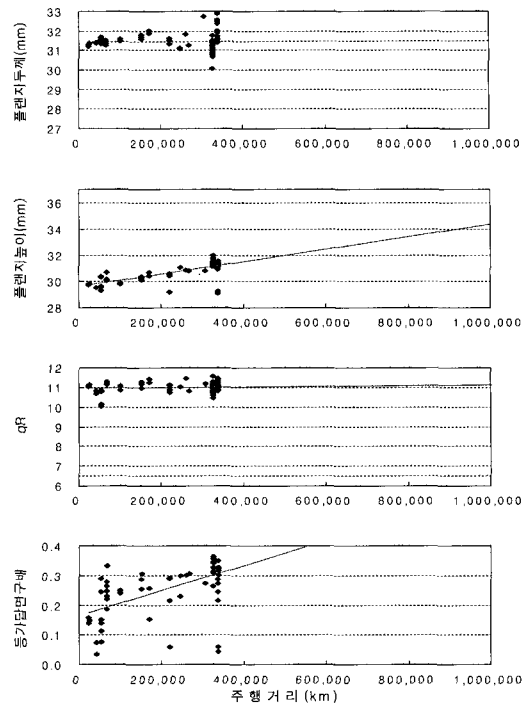
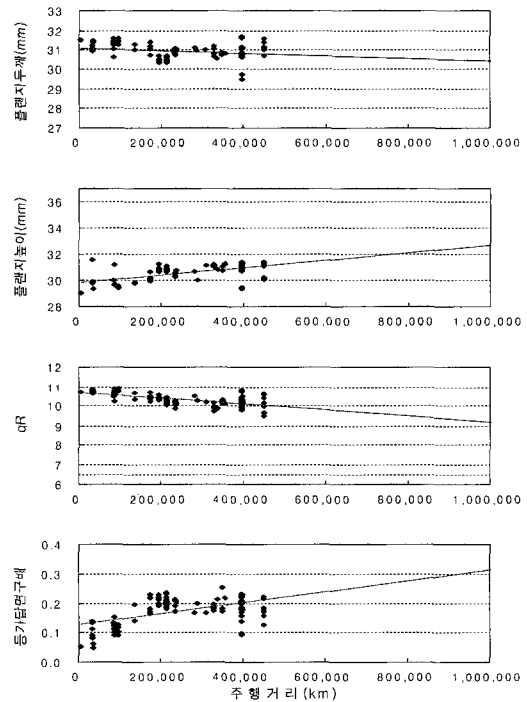
Fig. 7. Wheel wear characteristics of trailer car

XP55담면을 적용하고 있는 부수차륜의 경우도 Fig. 7과 같이 동력차륜과 유사한 경향을 나타내어, 고속선 전용차량의 플랜지두께, qR, 등가담면구배 분포가 기존선 혼용차량의 분포에 비하여 크고 산만하게 나타나고 있다.

제동력 작용등 차륜/레일간 하중 작용조건이 상이한 점에서 비롯된 것으로 추정된다. 차륜의 삭정관리측면에서 보면 동력차륜과 부수차륜 모두 최대 450,000km 주행시까지도 차륜의 삭정한도(플랜지두께 28mm, 플랜지높이 36mm, qR 6.5)에 도달하는 데이터는 발생하지 않고 있다. 또한 등가담면구배도 고속철도차량의 통상적인 허용치로 적용하는 0.3을 상회하는 데이터는 발생하지 않았다. 부수차륜의 등가담면구배가 동력차륜에 비하여 크게 나타나고 있는데, 이는 1/20구배 XP55담면을 적용한 부수차륜의 담면형상특성에 기인한다고 할 수 있다.

따라서, 현재까지의 차륜담면형상 측정데이터 분석결과로 볼 때, 차륜의 마모로 인한 삭정 유발요인은 현 450,000 km 주행 시까지는 발생되지 않고 있음을 알 수 있다. 이는 현장에서의 차륜 삭정요인을 살펴보아도 박리, 찰상, 진원도 불균형으로 인한 삭정요인이 대부분임이 이를 뒷받침 한다고 할 수 있다. 등가담면구배 관리측면에서 보면 등가담면구배 0.3으로 관리한다고 가정하였을 때, 삭정주기는 500,000 km를 상회 할 것으로 추정된다. 좀 더 정확한 삭정주기 도출을 위해선 추가적으로 주행거리 증가에 따른 마모유형을 지속적으로 추적 분석할 필요가 있다. 또한, 차륜의 효율적 등가담면관리를 위해선 삭정주기를 제시하기 보다는 등가담면구배 측정 전용장비를 개발하여 현장에 적용하고 기준치를 초과하는 차륜에 대하여 선별적으로 삭정 관리함이 효율적인 것으로 판단된다.

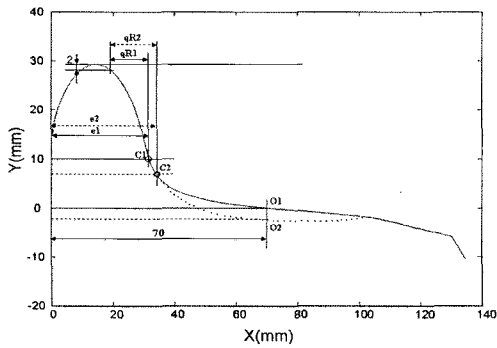
Fig. 8. Wear pattern of a wheel operating on high speed line

이러한 마모유형은 차륜답면의 비정상적인 마모형태라 할 수 있다. 이를 치수 변화로 분석하면 Fig. 3의 차륜치수 좌표계에 의거 차륜답면형상 치수 분석시, Fig. 8과 같이 답면 hollow 마모에 따라 차륜치수 측정의 기준선이 O1에서 O2로 하향하게 된다. 이는 플랜지두께, qR값 산출 기준점을 C1에서 C2로 이동시킴으로서 플랜지두께(e)를 e1에서 e2로, qR값을 qR1에서 qR2로 증가시키게 된다. 또한, 레일과의 기하학적 접촉해석시 윤축의 횡변위에 따른 좌우차륜 구름반경차를 크게 하여 등가답면구배가 크게 나타나는 결과를 초래한다. 결국, 등가답면구배 관리측면에서 일정한 기준치 이하로 등가답면구배를 관리하기 위하여 차륜삭정 시기를 설정한다면 고속선 전용차량의 차륜삭정 주기가 기존선 혼용차량에 비하여 더 단축될 수 있음을 예측할 수 있다.

따라서 차륜답면의 마모형상 측면에서만 보면 고속선 전용차량의 마모형태가 기존선 혼용차량의 마모형태에 비하여 취약한 마모 특성을 보이고 있다고 판단된다.

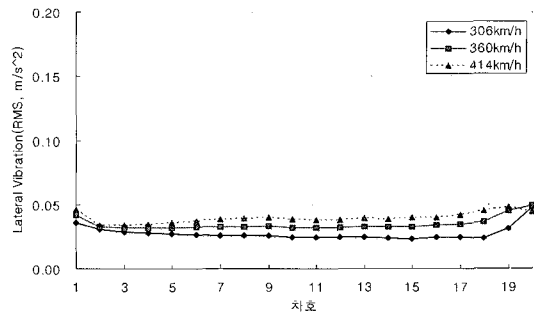
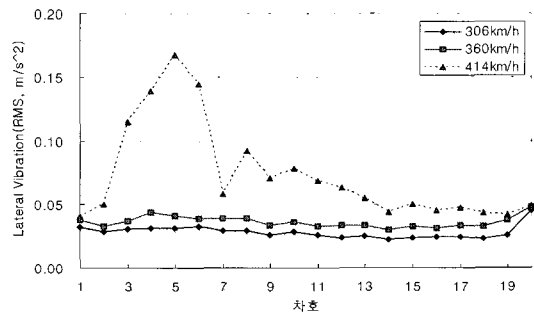
Fig. 9. Results of Stability analysis

Fig. 9는 원형(case1) 및 마모차륜 조건(case2)에 대하여 차량안정성 해석을 수행한 결과이다. 각 차체의 횡방향 진동의 RMS값을 속도 증가에 따라 나타난 선도이다. case1의 원형담면 조건에서 보면 400km/h 이상의 속도조건하에서도 고속철도차량의 흔들림 허용기준인 $0.183m/s^2$ 에 비해선 매우 낮은 수치를 나타내고 있어 횡방향 불안정은 발생하고 있지 않음을 알 수 있다. 이는 고속철도차량의 임계속도조건인 원형차륜담면, 100% 댐핑조건하에서 임계속도가 400km/h

그러나 case2의 마모차륜담면 조건하에서는 속도가 360 km/h 초과 대역에서는 일부 차체의 횡진동이 크게 증가함을 보이고 있다. 이는 Fig. 10의 측정차량 전체 윤축에 대한 등가담면구배를 산출한 결과에서 보면, 일부 윤축의 등가담면구배는 고속철도차량 안정성관련 통상적인 허용치로 적용하고 있는 0.3을 초과하고 있음을 알 수 있고 이로 인하여 속도 증가에 따라 사행동에 대한 안정성이 저하할 가능성이 있다고 판단된다. 그러나 불안정 발생 속도대역이 360km/h 대역을 상회하는 영역으로 실제 고속철도차량의 영업 최고 속도인 300km/h범위에서는 충분한 안정성을 확보하고 있다고 할 수 있다.

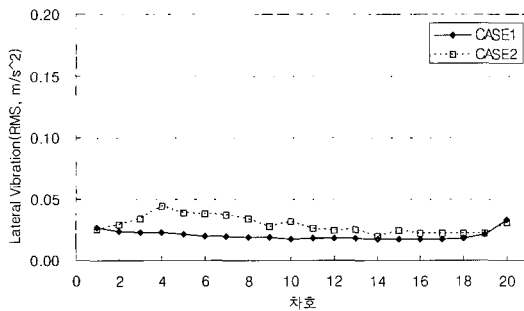
Fig. 11. Results of lateral vibration analysis

또한, Fig. 11은 고속철도 고속선 실선로 일부 구간을 대상으로 하여 속도 300km/h 주행 시 횡방향 진동특성을 해석한 결과이다. 원형차륜담면 조건인 case1에 비하여 마모차륜담면 조건인 case2에서 진동가속도가 다소 증가함을 알 수 있다. 그러나 고속철도차량의 흔들림 허용기준인 $0.183 m/s^2$ 에 비해서 매우 안정된 특성을 보이고 있다고 할 수 있

으며, 따라서, 약 400,000km의 누적주행거리를 기록한 현재, 누적주행거리 증가에 따라 차륜 마모로 인한 차량 안정성에 영향을 미치는 불안정 요인은 발생되고 있지 않다고 판단된다.
