# Tail Strike 사례 및 안전방안에 대한 연구

## The study on the cases of Tail Strike and the safe method

In this paper, we presented the cases of tail strike of KAIRS, which is useful to establish the methods to decrease a risk, aircraft operation viewpoint.

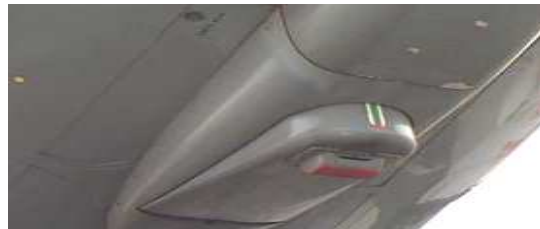
Fig. 1 Tail Skid 형상

이·착륙도중 Tail Strike가 발생할 경우 조종사에게 Tail Skid Warning Light가 점등되어 알려주지만, Tail Skid도 Landing Gear처럼 Landing Gear가 Up시 Tail Skid도 Up되며 Landing Gear Down시 같이 작동하나, Skid시 한정치 이하일 경우 Warning Light가 작동되지 않는다. 또한 경미한 Tail Strike의 경우에는 이·착륙 도중 어떤 상황에서 발생되었는지 조종사가 감지하기 어려운 부분이 있어, 조종사는 비행 전·후 항공기 외부점검을 통하여 확인하며, 항공사에서는 QAR(Quick Access Recorder) 또는 FDR(Flight Data Recorder)장비를 활용하여 정확한 분석을 하게 된다.

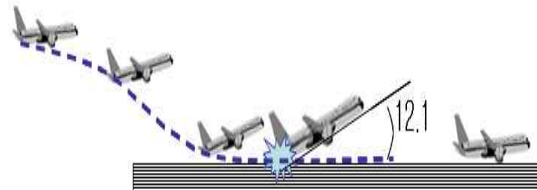
Fig. 2 침하량 증가에 의한 Tail Strike

○ 사례 1. 내용 : 활주로 Final 고도 20ft까지 활주로 정대 등 모든 사항이 정상이었으나, 이후 침하량이 많아지면서 접지 충격이 평소보다 많았고, 접지 후 Pitch가 높아지면서 Tail Skid 충격을 느낌. 이후 Landing Roll 중 출발 대기중인 항공기로부터 Tail Strike 했다는 정보를 받고 Tower 및 항공사에 사실 통보함.

- 비행 후 점검결과 Tail Skid가 0.5mm각인 것으로 판명됨(Limitation 15mm)
- QAR분석 결과 : Touch Down 시 Pitch 8.2°(Normal 7.5°), 수직가속도 1.67G(Limitation 2.0G), Touch Down 후 최대 Pitch 12.1°(Limitation 11.4°-12.7°, L/G Strut Compressed or not에 따라 다름)

○ 사례 2. 내용 : Runway24 ILS로 착륙 시(바람: 320/22) 고도 100피트 부근에서 침하율이 커지는 경향이 있어 Power 증가한 후 다시 줄이며 착륙 조작 중 Main Gear가 접지된 후 Pitch가 과도하게 Up되는 것을 인지하고 막았으나 Tail Skid 마모됨. 비정상적으로 Nose Up되는 것을 예상치 못하고 순간적으로, 접지되는 순간 Gear Strut Extension이 일어나 Nose-up을 차단할 수 있는 결정시기를 놓쳐 Corrected Action이 늦어졌음.

확인사항 : 주기장에 들어온 후 ACMS (Aircraft Condition Monitoring System) Landing Report를 발췌해본 결과 8.5° Pitch-up 된 것을 발견함. 외부 점검결과 Tail Skid Shoe 부분이 Skid 되었음.

힘으로 풀어 CWS Mode(Manual Mode와 같은 조종압력으로 조종이 되는 Mode임)가 됨. Visual Approach이므로 안정접근 조건을 맞추기 위해 활주로와 VASI Light에 집중하면서 착륙 중 교관은 접지 시 강하율이 깊은 것을 느껴 추력을 증가시키며 pitch up 조작을 할 때, CWS Mode가 한 박자 늦게 pitch up 자세를 유지하려다 Pitch가 9.3°까지 들리면서 Tail Shoe가 긁힘.

○ 사례 5. 보고내용 : 착륙 중에 Tail Skid가 발생하여 점검관계로 지연 운항함.

위의 5가지 사례들에서 보여주듯이 활주로 정대 후 공항의 기상변화 및 조작 등은 침하량 변화의 원인이 되므로 주의를 하여야 하며, 착륙 중 비정상 자세는 언제든지 발생 할 수 있다. 이러한 비정상 상황에 대비하고 안전한 착륙을 위해 항상 복행 실행할 준비를 하여야 할 것이며, 무리한 접지조작은 사고의 또 다른 원인이 될 수 있다는 점을 인식해야 한다. 사례1과 같이 Tail Skid 발생을 인지한 주변 항공기의 조연은 권장할 사항이며, 사례5와 같이 매우 단순하고 간략한 보고로는 동일한 사례 예방 활동에 어려움이 있어, 차후에는 자신이 당한 일을 많은 사람들에게 자세히 전파하여 항공안전을 확보할 수 있는 계기되었으면 한다.

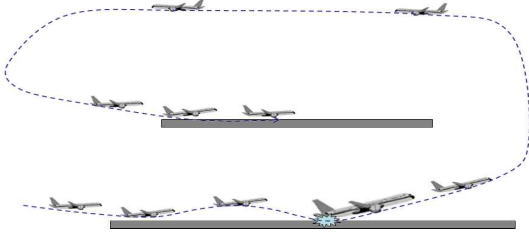
Fig. 3 Go-Around 중 Tail Strike

○ 사례 6. 보고내용 : 부기장이 PF JOB을 하여 OO공항 RWY 36L ILS(Instrument Landing System) 접근함. ILS Final에서 Light Turbulence 영향으로 자주 Power 증감이 있었으나 큰 문제점은 없었음. 그러나 착륙 중 Bouncing으로 불안정한 착륙이 예상되어 Go-Around 지시함(PF의 Go-Around Call과 거의 동시에 지시). Go Around 중 비정상적인 외부 소리를 듣고 기장이 PF-JOB을 Take Over 하여 RWY 36L ILS 재접근하여 착륙. 비행 후 점검 결과 Tail Strike 흔적을 발견.

Bouncing한 뒤 약간 높은 자세로 재 접지됨. 이때 별다른 충격은 없었고 EICAS(Engine Indication and Crew Alert System) Message도 시현되지 않았음. 비행 후 점검에서 Tail Skid의 Marking Paint가 벗겨진 것을 확인

○ 사례 8. 보고내용 : xx공항에 착륙 중 메인 랜딩기어가 접지 후 항공기가 다시 급격히 부양하는 것을 느끼고 Bouncing으로 판단하여 복행을 결심하였음. Thrust를 증가시키고 Pitch를 유지하면서 복행 조작을 실시하였으나, Thrust의 증가가 다소 느리다는 느낌을 받았음. 이후 Thrust가 증가되어 Pitch를 증가시키면서 복행을 실시한 후 타워로부터 Tail Skid가 의심된다는 조언을 받고 항공기 시스템을 점검한 결과, 이상이 없어 RADAR Vector를 받아 활주로에 Auto Landing하였음. 비행 후 점검 결과 Tail Strike 흔적 발견

위의 3가지 사례들에서 보여주듯이 착륙 활주로 Final Course 상에 Turbulence나 Windshear 등의 강한 가변풍이 상존하고 있을 경우 안전착륙을 위한 항공기의 적정 속도 유지는 매우 중요하다. 따라서 예측하기 어려운 기상상태에 조우하였을 경우 선행기의 Advice를 참고하는 것도 안전운항에 도움이 될 수 있을 것이며, 착륙 중 엄두에 둘 사항으로 비정상 자세에 돌입할 경우 즉시 Go-Around를 수행한 후 안전한 상태에서 착륙을 재시도하여야 할 것이다. 또한 사례8 처럼 공항 관제탑으로 부터의 조언도 항공안전 확보의 주요한 요소이다.

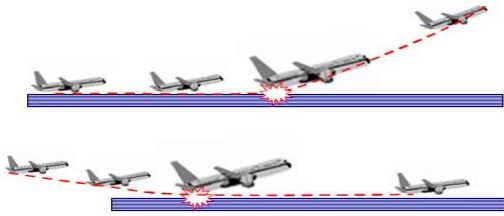
Fig. 5 외부점검 중 Tail Skid 발견

○ 사례 11. 보고내용 : 착륙 후 탑승정비사가 외부점검 중 Tail Skid 상황을 발견하고 기장에게 보고하였음. 외부 점검 결과 Tail Skid에 칠해져 있는 Paint(Red Color)가 벗겨진 흔적을 발견함. A공항 출발 전 항공기 외부 점검 시 폭우가 내리고 있어 우산을 쓰고 외부 점검하였으며, 평소에는 Tail Skid부분을 자세히 확인하였으나 당일에는 자세히 확인하지 못하고 점검을 마침(폭우로 비를 피하기 위해 서두름). 기장은 Take-Off시 Lift Up이 약간 빠르다고 느꼈으나 그간의 경험으로 비추어 볼 때 Tail Skid가 되리라고는 생각하지도 못했으며, 목적지 공항 Landing시는 부기장이 PF Job을 수행하여 Landing Flare에서 접지시까지 Control Column을 Soft Touch하여 정상 착륙하였으므로 Tail Skid가 출발공항 이륙 시 발생된 것으로 추정됨.

○ 사례 12. 보고내용 : 비행 후 점검 중 Tail Skid가 활주로에 접촉되어 긁힌 것을 발견함. Skid Shoe 깊이 1 Inch로 Limit 0.5 Inch보다 많았음.

○ 사례 13. 보고내용 : 공항 계류장에서 비행전 점검 중 동체 후미 표피에 긁힌 자국이 발견되어 기체점검관개로 결항 조치하였으며, 동 편 승객은 후속편으로 분산하여 연계수송하고, 돌아오는 연결편 승객은 임시편을 투입하여 수송하였음.

Tail Strike 발생 사례 중 위 경우처럼 발생시점이 불분명한 이해하기 어려운 경우가 있을 수 있다. 비행기록 자료를 분석하게 되면 밝혀질 것이지만, 조종사 및 항공사의 안전점검 시스템에 대한 확인이 요구된다. 위의 3건의 사례로 미루어 보아 조종사가 Tail Strike를 몸으로 감지 한다는 것은 어려울 수도 있다.

비행 전·후 항공기 상태에 대한 점검은 임무 조종사와 정비사의 고유 업무에 해당되며, 운항절차에 따라 비행한다면 이러한 사례를 막을 수 있을 것이고, 또한 어느 단계에서 발생하였는지를 명확하게 판단할 수 있을 것이다. 철저한 비행 전·후의 검사 및 운항절차의 준수는 비행안전에 근간이 된다는 점은 아무리 강조해도 지나치지 않을 것이다.
