유한요소법을 이용한 진전사지 삼층석탑의 전산해석

Computational Analysis of the Jinjeonsaji Three-Storied Stone Pagoda
through the Finite Element Method

김균호, 정재웅

경원대학교 기계자동차공학과

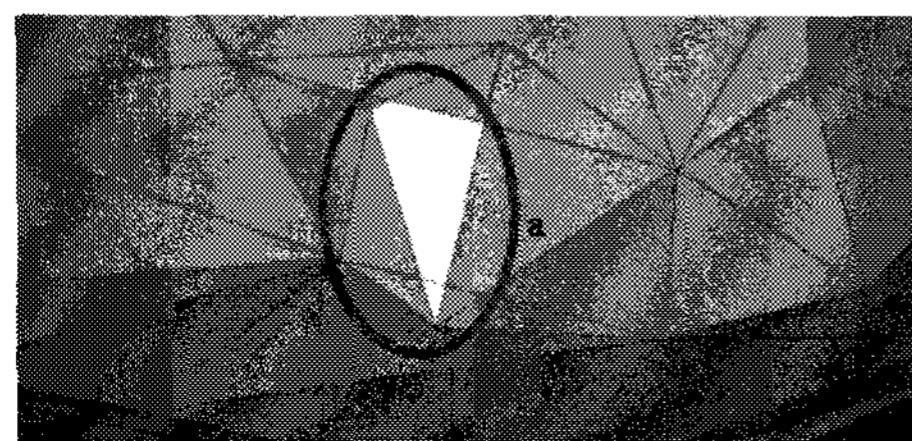
그림 2. 사이에 낀 mesh

문화재 전문 기업들의 스캔 데이터는 2D element로 이루어진 삼각형 mesh로 이루어졌다. 하지만 스캔 이후에 후처리 과정에서 생긴 오류로 보이는 문제점들이 발견 되었는데 이것은 삼각형 mesh들 사이에 또 다른 삼각형 mesh가 끼여있거나 중복되어 있는 문제점이다. [그림 2]의 a 부분 안의 mesh가 문제가 되는 부분으로 mesh들 사이에 또 다른 삼각형 mesh가 끼어있는 모습이다.

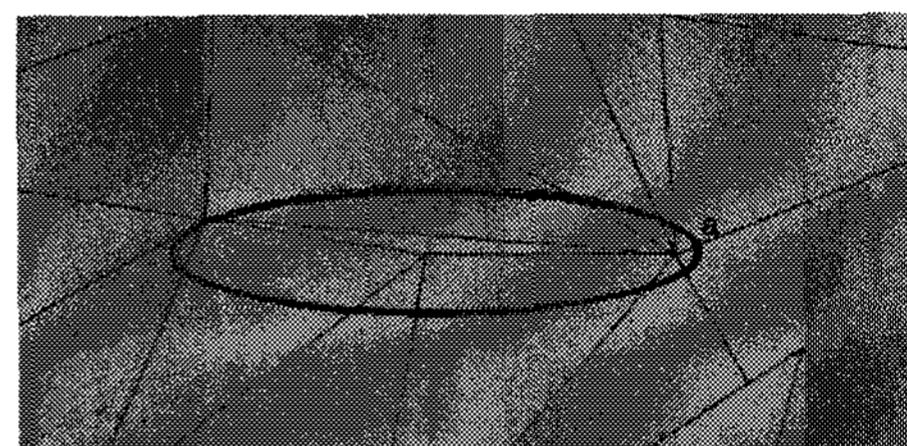
그림 3. 불량 mesh

이 문제는 삼각형 mesh가 F.E.M. 해석에 사용하기에는 부적합한 경우이다. mesh의 모양은 삼각형이나 사각형의 다각형을 이루어야 하는데, 이와 같은 경우에는 mesh의 모양이 육안으로는 직선으로만 보일 정도로 다른 삼각형이나 다각형에 비해 많이 훼손된 경우이다. [그림 3]의 a 부분이 문제가 되는 부분으로써, a 안의 mesh는 해석에 사용되기 부적합하다.

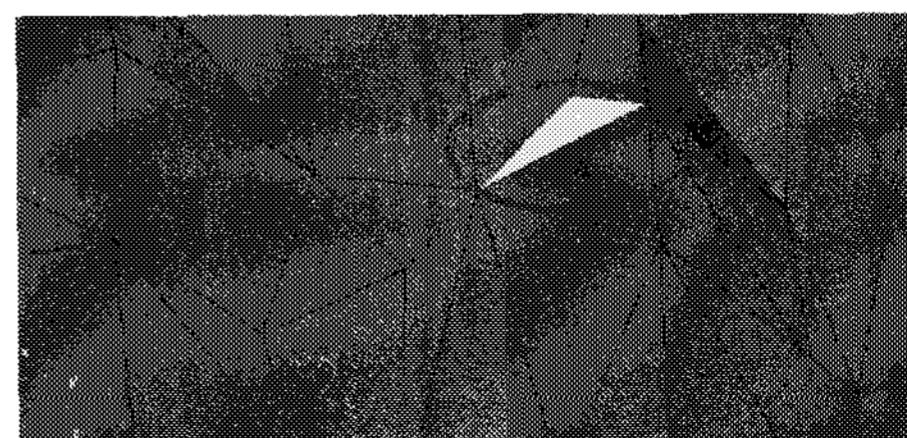
그림 4. 빈 공간이 생긴 mesh

이것은 데이터 일부분에서 mesh가 없는 빈 공간이 생기는 경우이다. 삼각형 mesh가 존재하지 않아서 빈 공간이 생기거나 mesh가 넓은 부분에 걸쳐서 존재하지 않아서 부재들이 연결이 되지 않은 것처럼 보이는 문제이다.

[그림 4]는 빈 공간이 생긴 모습으로 a 원안의 흰색 삼각형 부분이 mesh가 존재하지 않는 부분이고 [그림 5]는 mesh가 넓은 부분에 걸쳐 존재하지 않는 모습으로써, b 안의 부분이 mesh가 존재하지 않아서 연결이 되지 않은 모습이다.

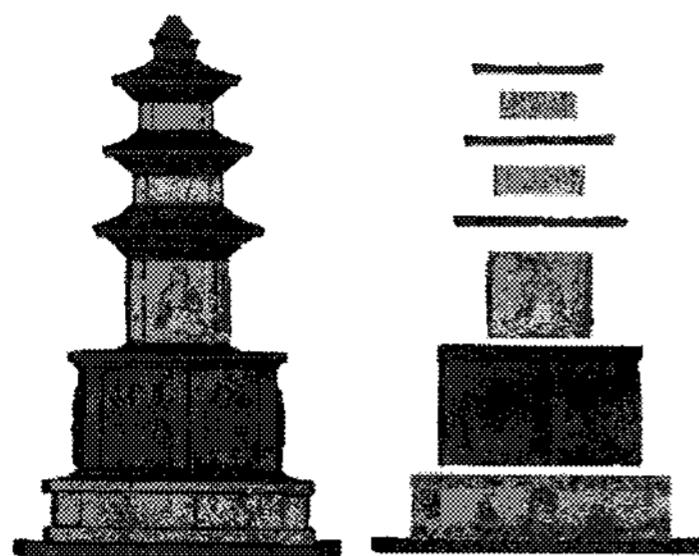
그림 10. surface 생성과 surface 외곽 표시

다음 [그림 10]의 왼쪽은 모델링 후 Surface를 생성한 모습이고 [그림 10]의 오른쪽은 외형의 비틀린 정도를 쉽게 알 수 있도록 각 부채의 가장 외곽 표면만 표시를 한 그림이다. 그리고 [그림 11]은 상단부에서 내려다 본 모습이다. 외형의 경우 육안으로는 1층의 옥개석이 약간 틀어진 것을 확인할 수 있지만, 다른 층의 옥개석과 탑신은 그러한 현상이 나타나지 않기 때문에 탑 전체적인 모습에서는 문제가 없는 것으로 보인다.

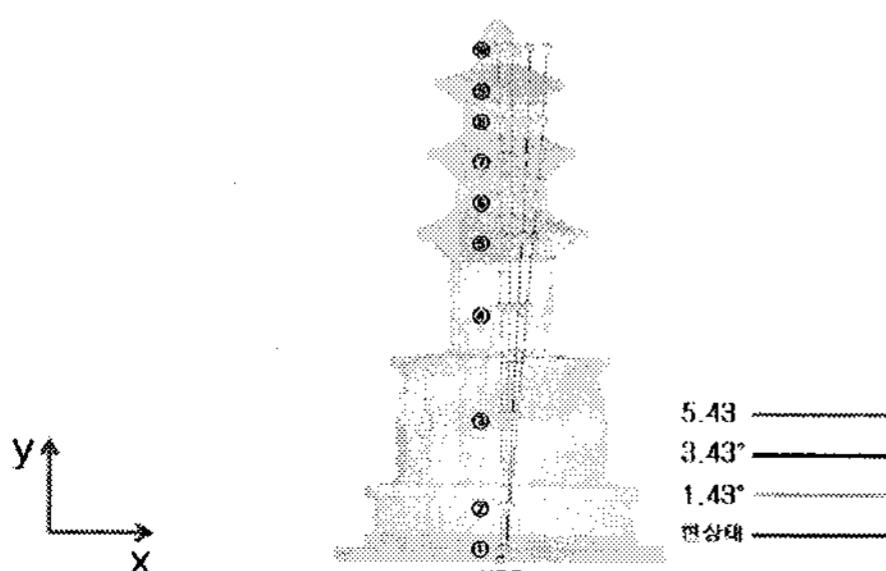
그림 12. 기울기에 따른 각 부재의 무게 중심점의 비틀림

[그림 12]는 임의로 나눈 석탑 각 부재의 무게 중심을 밑에서부터 번호를 새긴 후 측면(XY 평면)에서 보았을 때의 모습이다.

기단부의 바닥면을 기준으로 각 부재의 무게 중심과 비교를 해보면[표 1] 기울기에 따라 1번 부재가 $9.29^\circ\sim14.4^\circ$ 로 가장 많이 틀어져 있었고, 9번 부재가 $0.17^\circ\sim0.36^\circ$ 로 가장 적게 틀어져 있다. 1,2번 부재가 다른 부재들에 비해 무게중심의 비틀린 정도가 큰 것을 알 수 있지만 두 부재가 다른 부재들에 비해 길이가 짧고 하단에 위치해 있기 때문에 탑의 안전에는 큰 영향을 미치지는 않을 것으로 판단된다.

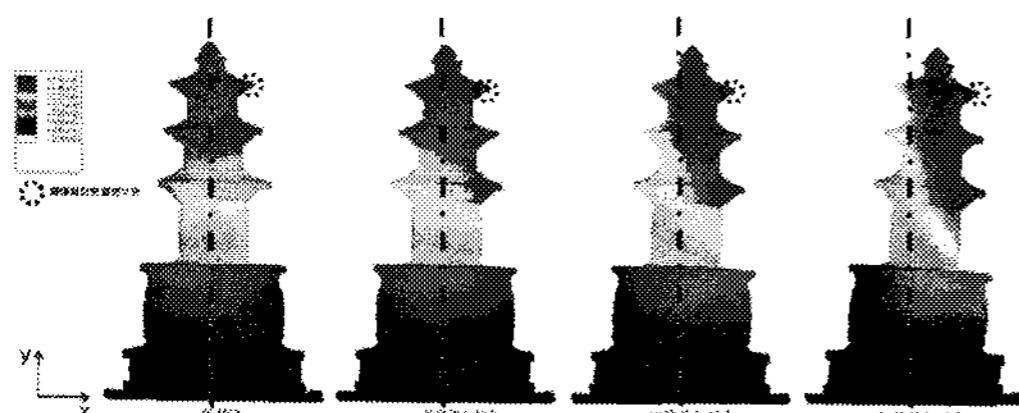
그림 13. 기울기에 따른 처짐량 분포 변화

[그림 13]을 보면 처짐량은 기울기가 커짐에 따라 증가하고 하층에서 상층으로 갈수록, 내부에서 외곽 쪽으로 갈수록 커지며 기울기에 상관없이 노반부에서 처짐이 생기는 쪽의 외곽 부분에서 처짐량이 최대가 된다. 그리고 기울기가 커질수록 처짐이 생긴 쪽의 처짐량이 커지는데 이것은 무게중심의 쏠림현상으로 이어져서 붕괴의 위험을 높일 수 있다.

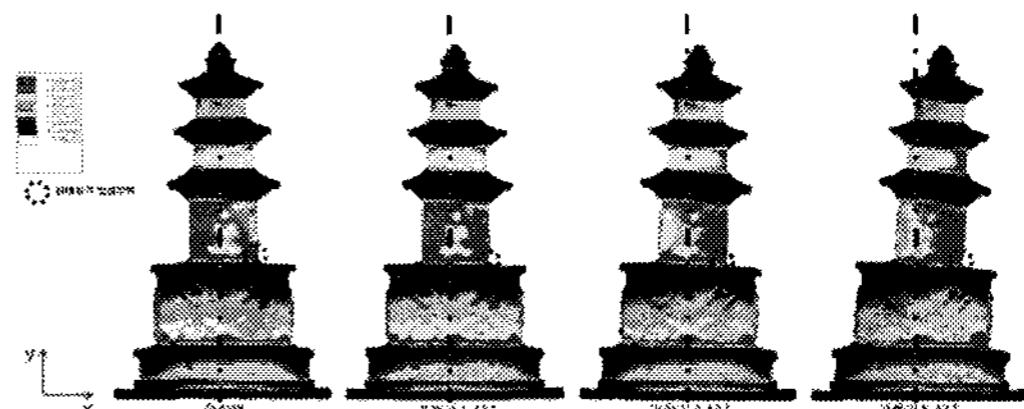
그림 14. 기울기에 따른 발생응력 분포 변화

[그림 14]를 보면 발생응력들의 분포를 알 수 있는데, 각층의 옥개석과 기단의 외곽 부분은 분포된 응력 값들이 매우 작으며 석탑의 내부로 갈수록 응력 값들이 커지는 걸 알 수 있다. 또한 각 층의 탑신을 살펴보면 옥개석과 반대로 내부로 갈수록 응력 값들이 작아지는 분포 현상을 보이며, 모든 기울기에서 1층의 탑신과 기단부분이 맞닿는 곳에서 최대발생응력 값이 나타나고 있고 각 층의 옥개석과 탑신이 맞닿는 부분들 또한 각 층에서 가장 큰 응력분포를 보인다.

증가되는 기울기에 따라서 비교해 보면 처짐량과 마찬가지로 처짐이 생기는 쪽으로 큰 값의 응력분포가 이루어지는 것을 확인할 수 있는데 이것은 탑신부에서 더 확실한 차이를 볼 수 있다. 기울기가 커지게 되면 탑신의 응력분포 또한 변화를 나타낸다. 탑신의 내부와 외곽 부분에서 차이를 보이던 응력분포는 기울기가 커질수록 내부와 외곽 부분의 응력은 같아지고 처진 부분과

처지지 않은 쪽(그림에서 원쪽과 오른쪽)에서 확연한 응력분포의 차이를 볼 수 있다. 이것은 큰 차이는 아니지만 옥개석에도 비슷한 현상을 볼 수 있으며, 기울기가 증가함에 따라 무게중심이 처진 방향으로 쏠림으로써 하중 또한 작용하는 크기가 달라지기 때문이다.

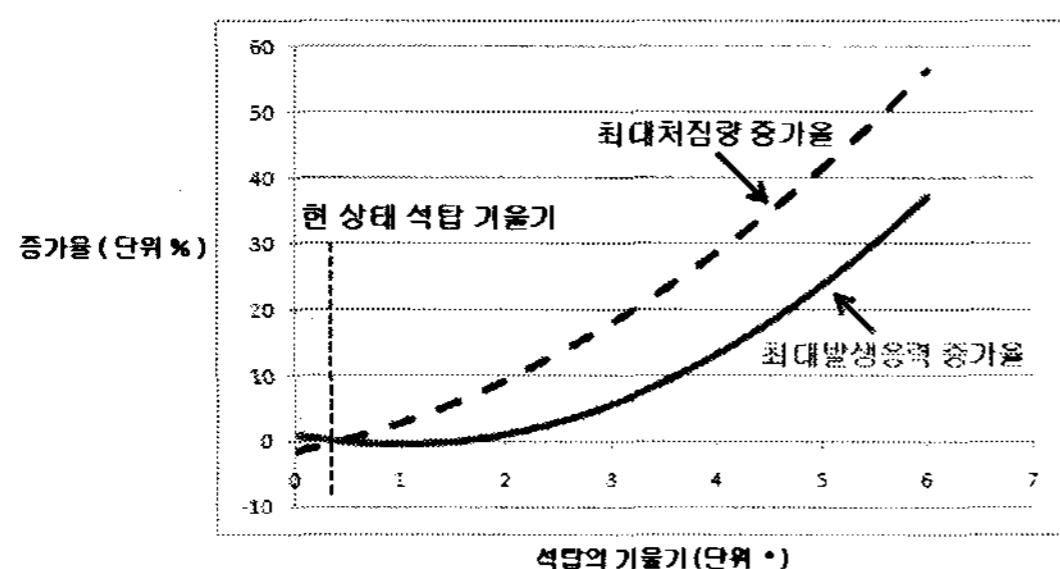
그림 15. 기울기에 따른 최대처짐량과 최대발생응력의 증가율

F.E.M 해석을 통해 수행된 결과들인 기울어진 정도에 따라 진전사지 삼층석탑의 최대처짐량 및 최대발생응력의 데이터를 이용하여 추세선을 나타낼 수 있다. [그림 15]는 진전사지 삼층석탑의 기울기에 대한 최대처짐량 및 최대발생응력 증가율에 대한 추세선을 나타내고 있다.

[그림 15]에서 보이는 진전사지 삼층석탑의 기울기에 대한 최대처짐량 증가율의 추세선을 방정식 (1)과 같이 나타낼 수 있다.

석탑 기울기에 대한 최대발생응력 증가율은 방정식 (2)과 같이 나타낼 수 있다.
