# 유수지 배수시설의 계획설계에 관한 연구

연세대학교 교수 이원환  
연세대학교 박사과정 이재준

본 연구에서는 도시 홍수재해의 기본이 되는 유수지 배수시설의 설계기준을 검토하고, 1984년 9월의 한강유역 홍수로 인한 한강 하류부에 위치한 서울시내 망월동 유수지의 수문상자 붕괴사고를 분석하고자 한다.

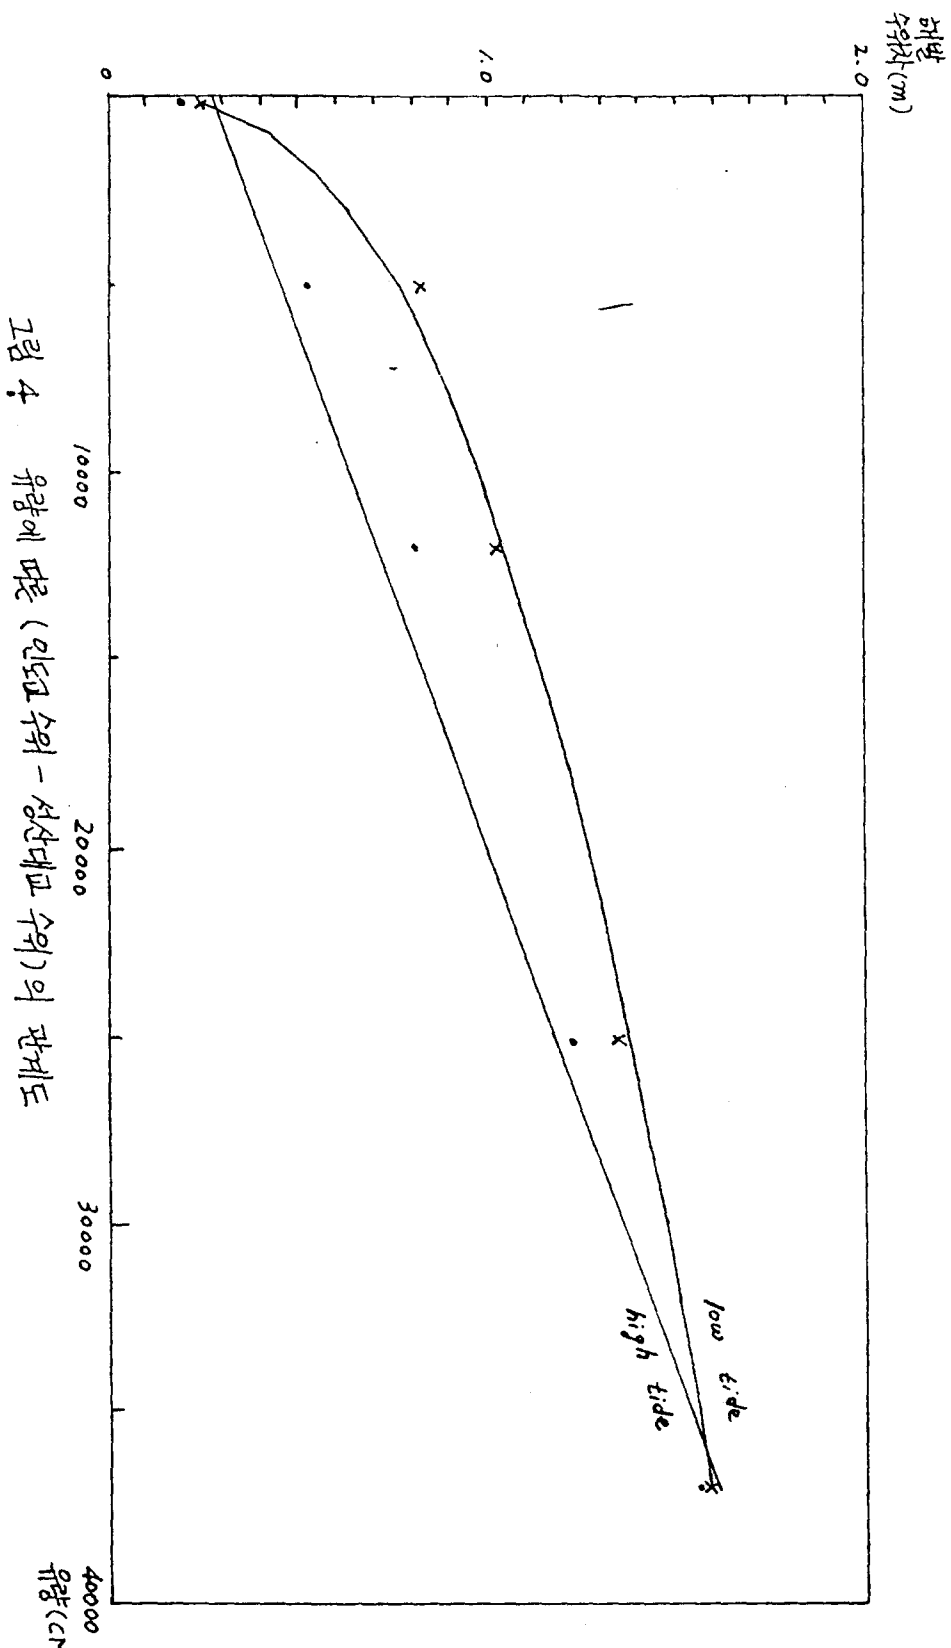
그림 4 유량에 따른 (인조 수위 - 성산대교 수위)의 관계도

이 그림4에서 보면 유량이 커질수록 수위차는 지속적으로 증가하며 high tide시 보다 low tide 때의 수위차가 더 크다. 이러한 관계를 해석에 편리하게 하기 위해 상관식을 구해보면 식 (1), (2)와 같다.

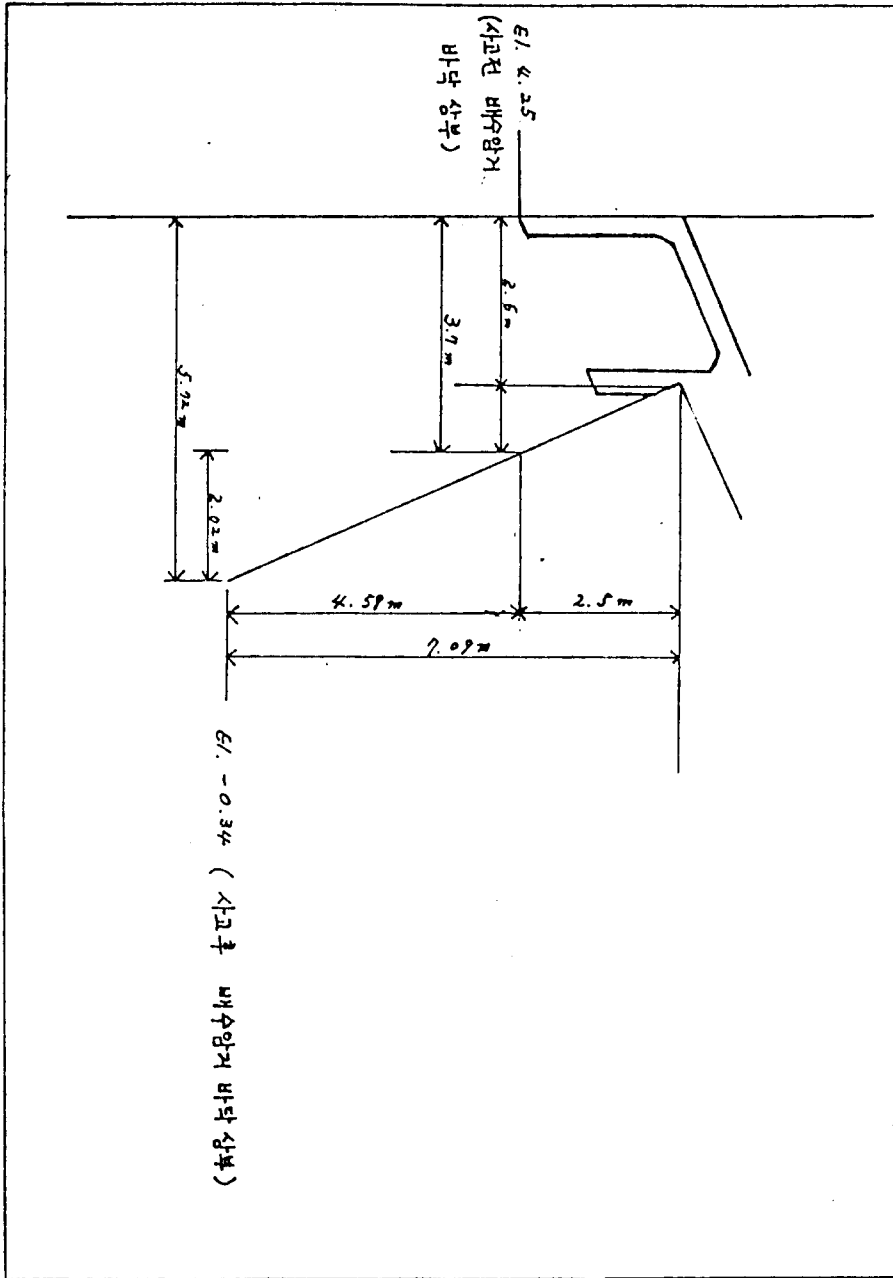
그림 5 파산 상태하의 배수암거 임구부와 배수면 구조를

한편 사고 발생 결과로 본 그 당시의 구조물 (수문상자)의 전도상태를 해석하기 위하여 중 모멘트를 선정하 바 반사계 방향으로 623.572 (ton.m) 로 얻어졌으며 활동 안전율은 0.935로서 불안정하며 저반 세력으로 인하여 원래의 위치로부터 밑으로 4.57m 강하되고 23.75° 만큼 재외측으로 기울어 졌으며 유수지 쪽으로 5.72m 만큼 밀려나게 되었다. (그림 5)

첫째, 수문상자는 계획 설계면에서 구조물로서의 안전 검토가 미흡하였을 뿐만 아니라 수리적인 면에서의 기초지반에 대한 채수공 설계가 전혀 도시되어 있지 않았다.

둘째, 제2단계로 건설된 자연 배수암거 (가설)와의 접속부가 수밀 공법으로 설계되지 못하고 단순한 접속으로 이루어 졌음은 누수발생의 원인이 되었음은 물론 특히 홍수의 수압을 포함한 전 수평력에 대한 미찰저항력을 감소하게 되어 활동 안전율을 저하시키게 된 주요인이 되었다고 생각한다.

셋째, 종래의 수문 설치 위치에 있었다면 방수문의 기능은 충분히 발휘되었을 수도 있었다고 생각되며 수문 이설 계획 수립과정에서 충분한 안전도 검토가 선행되었어야 하였을 것이다.

1. 우수지의 배수시설 계획은 하천 시설물 설계기준을 충분히 이해하고 수립하여야 한다.
2. 내배수 처리만에 집착할 것이 아니라 외수의 침범 방지를 위한 방수문 역할을 충분히 고려하여야 한다.
3. 계획 및 실시 설계 기술자로서의 책임한계 (여건대, 계획 규모 설정에서의 확률년 설정 등)를 명시하여 둬야 바람직하다.
4. 망원동 우수지의 수문상자 붕괴 원인은 계획 및 실시 설계가 불충실 하였음을 지적할 수 있겠다.
