서울일원의 花崗岩과 片麻岩 切取斜面의 安定性 研究

- Engineering geological studies on the stability of granitic and gneissic rock cuts in Seoul, Korea. -

이 수 곤*
Lee, Su-Gon

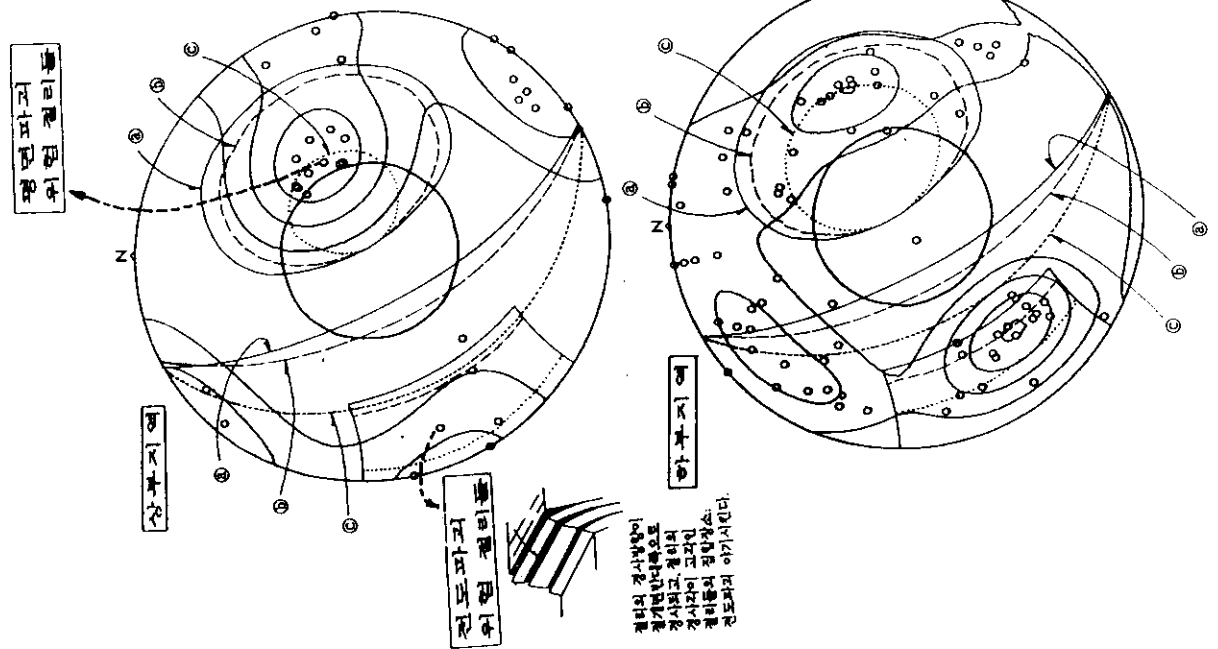
(a) 정사투영해석법을 이용한 사면안정성 검토

앞서 사례 1 의 평창동 대절취사면의 화강암지역에서와 같이 3종류의 절리(Joint Set)들이 발달하는데, 암괴들은 괴상도 있으나 판상형태가 우세하다. 고각인 2종류의 절리들은 경사도가 70° 이상인 고각으로서 그 중 한 절리종류는 암괴의 전도파괴를 야기시키는 역할을 한다. 또한 다른 한 종류의 절리는 도로쪽으로 기울어진 완만한 경사(35°~55°)를 지닌 판상절리(Sheeting Joint)로서, 절리 연장성이 3~10m로 길고 뚜렷하게 발달하여서 암반사면의 안정성에 가장 큰 영향을 주는 절리이다. 판상절리는 지표면 지형에 거의 평행하게 발달하는데, 본 지역의 상부 지표면은 산정상으로서 지형경사가 완만하므로 판상절리 경사가 완만하고(38°~40°), 중간은 지표면 경사가 보통이어서 판상절리 경사가 보통이고(45°경사), 절취면 하부의 지표면은 산하부로서 지형경사가 급하므로 이곳에 발달하는 판상절리의 경사는 급하다(평균 50°경사)(그림 2(a)). 또한 장기간(30-40년)에 걸쳐서 안정을 이루고 있는 기존의 지형구배도 본 지역에 발달하는 판상절리의 경사각도와 거의 비슷한 각도로 상부에서 하부로 옅어질수록 급하여지는 양상이다. 그러므로 절취사면의 구배는 이 판상절리의 경사각도와 비슷하게 상부는 완만하게 하부로 내려올수록 급하게 함으로서 재굴착 후에 암반보강의 필요성을 줄여야 한다.(그림 2(b)) 그림 2(a)는 본 지역의 불연속면들에 대한 평사투영해석법으로서 본 지역의 1:0.3(73°경사) 절취구배에서는 전도파괴와 평면활동 파괴 가능성이 매우 커서 불안한 암반사면인것을 나타낸다. 또한 기존에 잠정적으로 설계된 절취사면 구배 1:0.5(63°경사)는 본 지역의 지질특성상 (뚜렷한 판상절리의

70(1:0.3)인 절리 절기면의 경사에서는 암석이 35-50경사의 판상 절리를 따라서 도로쪽으로 붕괴 및 폐기파괴 위험성있다.

실시설계에서 제시된 03(1:0.5)의 경사도 절기면을 형성할때, 암석이 35-50경사의 판상절리를 따라서 역시 도로쪽으로 붕괴 및 폐기파괴 위험성있다.

35-50(1:1.4-1:0.8)경사로 절기 하면 도로쪽으로 낙반될 암석이 미리 거의 제거되므로 안전하다.

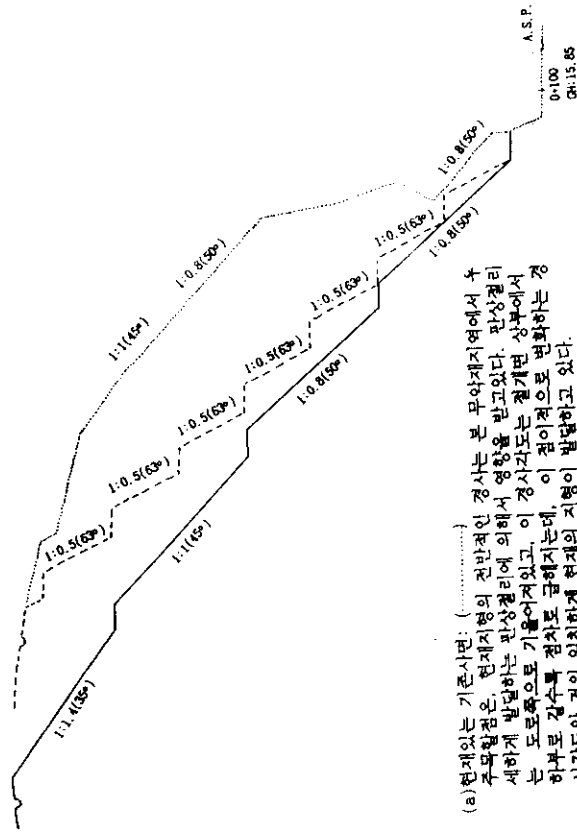
(b) 기준, 실시설계, 최종검토된 사면구배

발달) 재 절취후에도 활동가능한 위험암괴가 많이 남아서 록볼트 등의 보강물량이 많이 소요될 것으로 판단되므로 불합리한 설계라고 판단된다.

(a) 현재있는 기준사면: (.....) 주무할점은, 현재지형의 전반적인 경사는 본 무악재지역에서 새롭게 개발하는 판상절리에 의해서 영향을 받고있다. 판상절리는 도로쪽으로 기울어져있고, 이 경사각도는 절기면 상부에서 하부로 갈수록 점차로 급해지는데, 이 절이적으로 변화하는 경사각도와 거의 일치하게 현재의 지형이 발달하고 있다.

(b) 실시설계사면: (-----) 이지역에 발달하고있는 절리가 암반사면의 안정성에 미치는 영향을 고려안하고 임률적으로 설계하였다.

(c) 금년에 본연구의 재검토에 의해서 추천되는 사면: (---) 본지역에서 제일 암반의 사면안정성에 위험요소로서 작용하는 판상절리의 영향을 고려하여 최적으로 합리적인 안전설계이다.

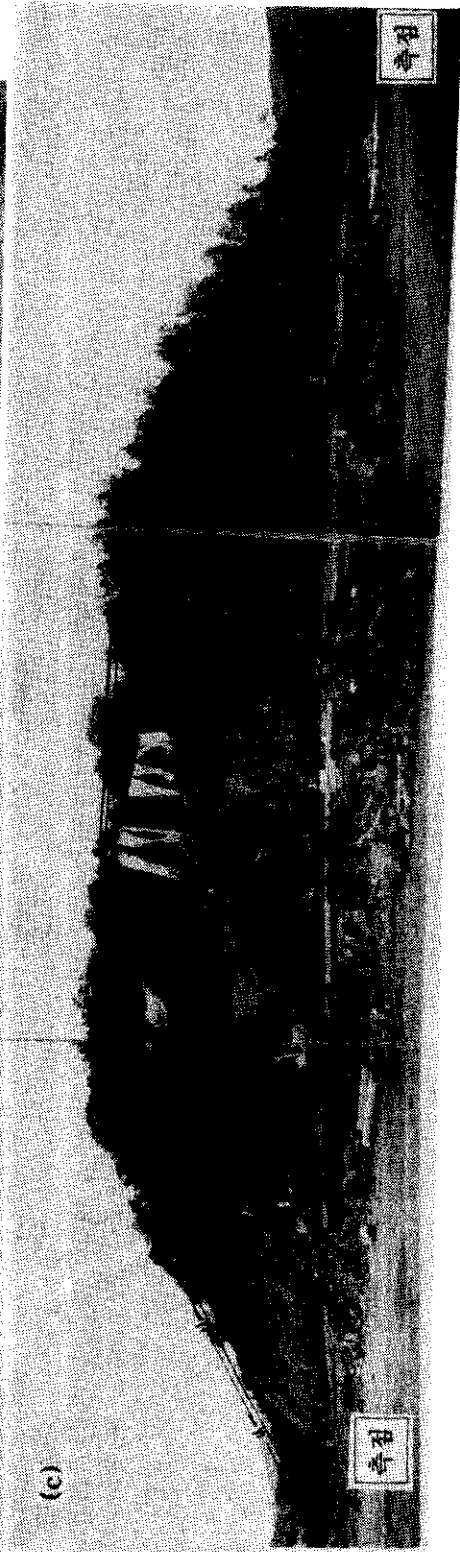
사진 1: 경기도 성남 분당지구 택지개발사업 조성공사(2-2공구) 대절취사면의 불안정현황

사진 1에서 보여지는 바와 같이 편마암 절취사면의 붕괴는 장기간에 걸쳐서 붕괴 규모가 서서히 확대 발전하는 특성이 있다. 초기(1993.7.1: 현황사진 1(a), 그림 3(a))에는 작은 규모의 낙반현상이 국부적으로 본 절취사면의 ①과 ②부분에서 발생하고, 중기(1993.7.11: 현황사진 1(b), 그림 3(b))에는 ②부분이 대규모로 붕괴되고 또 다른 새로운 ③부분에서 초기 낙반현상이 시작되고, 말기(1993.7.19: 현황사진 1(c), 그림 3(c))에는 ③부분이 대규모로 붕괴되고, 또 다른 새로운 ④부분에서 초기 낙반현상이 시작되면서 본 절취사면의 대부분이 불안해지는 양상이다.

붕괴원인은 연암-경암인 편마암내에 발달하는 단층들이 도로쪽으로 기울어져 단층을

따라서 암괴의 활동파괴(쇄기파괴 및 평면파괴)의 가능성이 있는데, 아울러 단층틈새에는 10cm 두께의 점토가 충전되어서 암괴의 활동성을 쉽게한다. 또한 절취사면과 주향이 비슷한 고각(거의 수직)인 절리가 발달하는데, 이 절리는 암괴의 후방에서 지하수가 유입되어서 큰 수압으로 인한 암괴의 붕괴를 촉진시키는 이 절리는 암괴의 후방에 위치하여 이 절리를 따라서 폭우시 지하수가 침투하여 수압이 크게 작용케되어 암괴의 후방에서 도로쪽으로 밀어주는 발생하여 활동가능한 암괴의 붕괴를 촉진시키는 위험한 역할을 하였다.

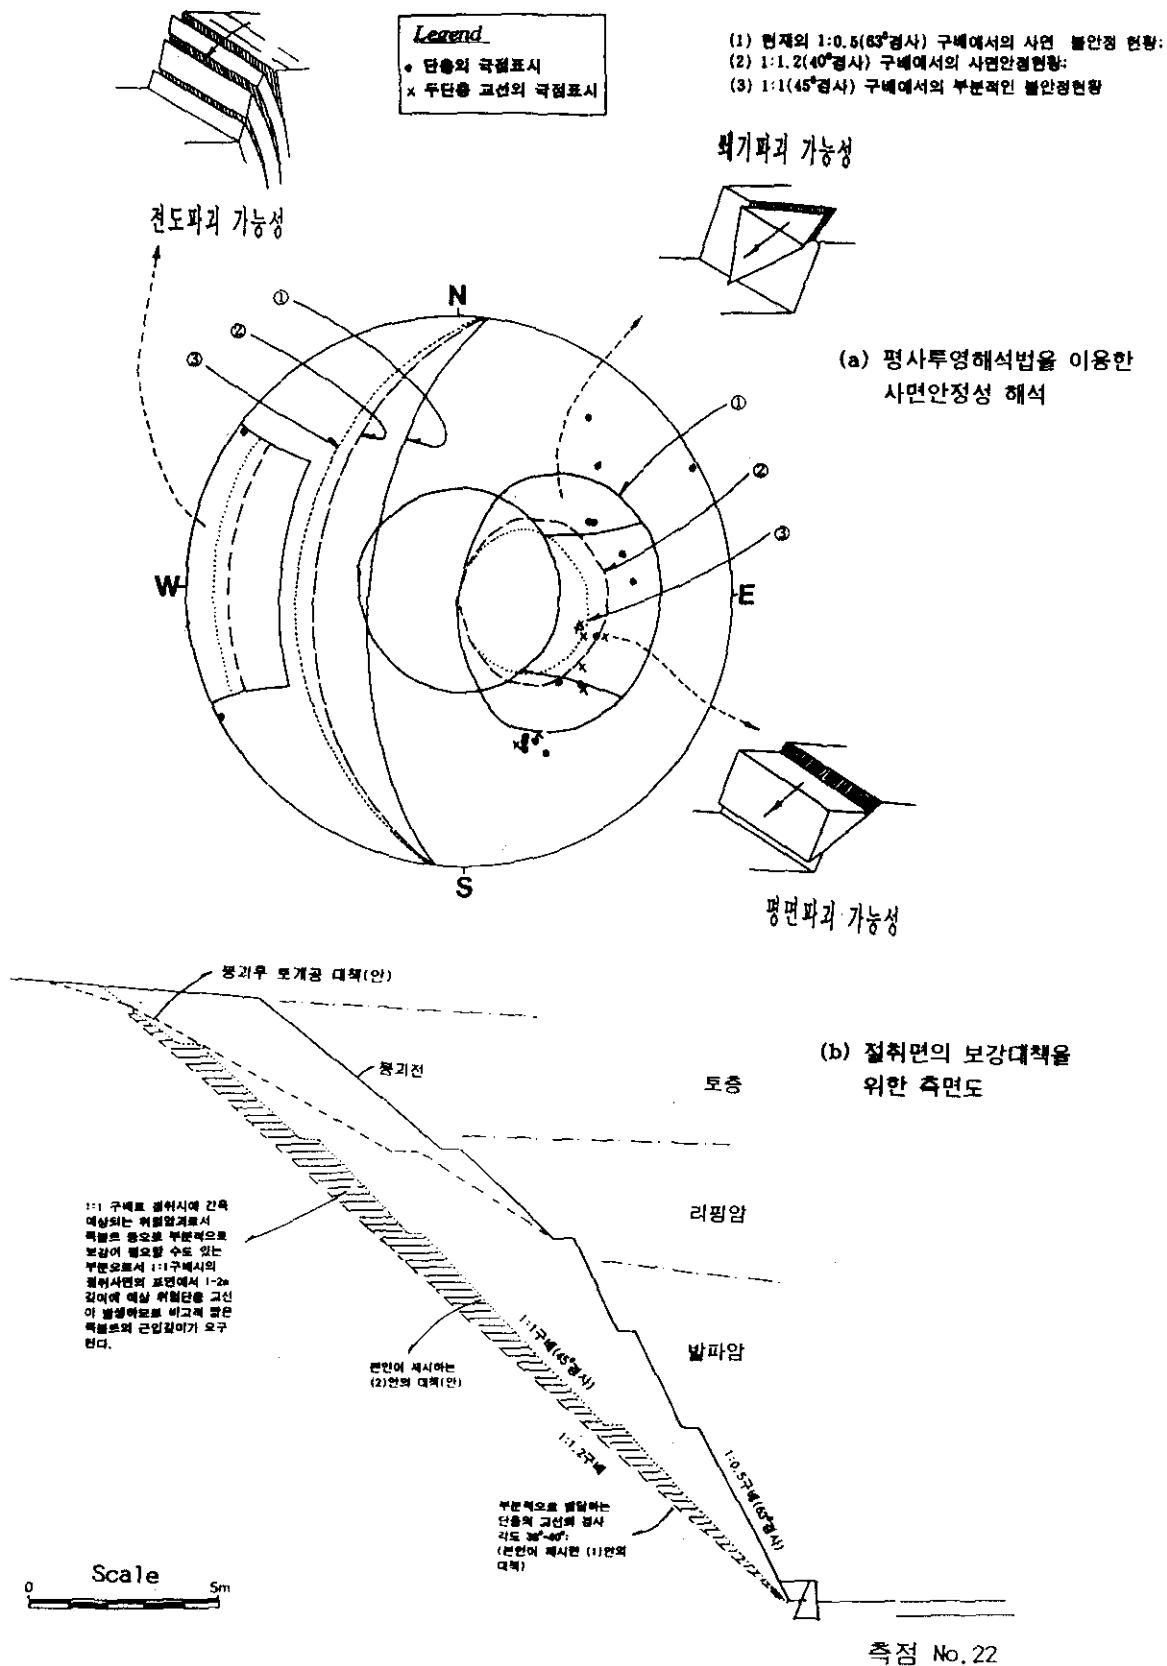
그림 4. 성남 분당지구 대질취면의 안정성 검토(1993.8)

본 절취사면의 전반적인 사면불안정성은 그림 4(a)에서 나타나는 평사투영해석법에 의해서도 분석되는데, 전체적으로 볼때 도로쪽으로 기울어진 불안한 단층이나 단층교선의 각도는 38°~48°이다. 절취면 상부에 인장절리(Tension crack)가 매우 뚜렷하게 발달하고, 또한 금번 붕괴로 인하여 암반내에 균열들이 많이 발달하여 이완된 상태이고, 활동파괴가 발생한 단층충진물질의 전단강도가 최대강도(Peak strength)에서 잔류강도(Residual strength)로 약해졌으므로, 1) 위험부분은 직접보강보다도 재굴착하는 방안을 강구하였다. 재굴착하는 구배는 1:1.2구배(40°경사)가 바람직하다. 그러나 재절취 물량이 크게 늘어나는 경제적인 문제점과 공사기간의 촉박으로 인하여, 1:1(45°경사)로 재굴착한 후에 새로운 굴착면에서 정밀지질조사를 하여 판단되는 비교적 적은 크기의 국부적인 불안한 암괴는 록볼트 등으로 직접보강을 병행하는 방안으로 추천하였다. (그림 4(b))

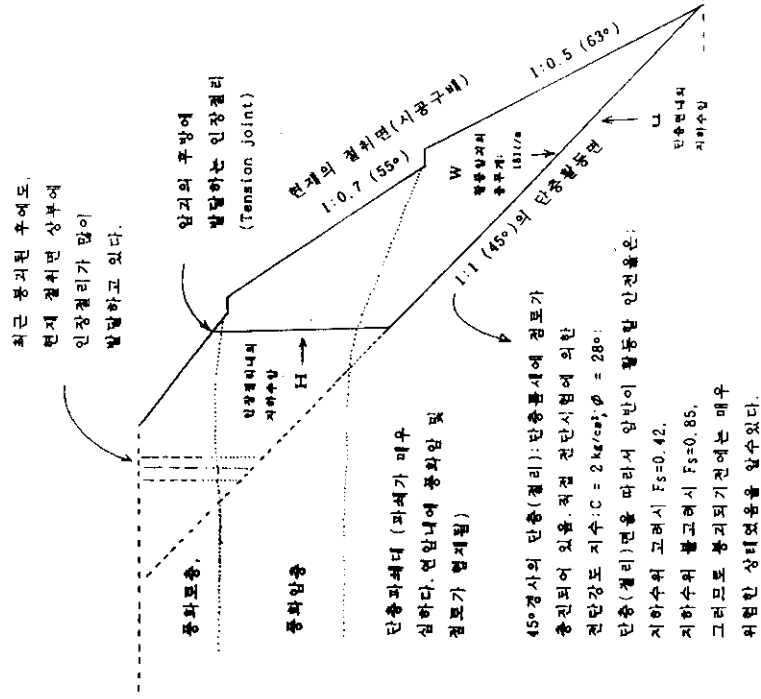
(a) 단층을 따라서 굽반에 붕괴 사례의 안전을 수치해석 (1992년 5월과 8월)

절취면상에서 매우 뚜렷하게 확장도로쪽으로 기울어진 평균 45° 경사의 절리 및 점토충진단층(수십 m의 긴 연장성이고, 10cm 두께의 점토가 충전됨)을 따라서 붕괴가 진행되고 있고, 역시 편마암내에는 절취면에 평행한 편리가 수직절리로서 전도성파괴양상도 보여주는데, 본 지역의 판상인 암괴형태상 본 수직절리는 암괴의 후방에서 암괴의 활동을 촉진시키는 역할을 한다.

금번에 붕괴된 암괴는 지하수위를 고려하지 않은 경우 뿐만 아니라 지하수위를 지표면까지 고려한 경우도 매우 불안한 것으로 판단되었다. (그림 5(a)) 또한 절취사면 전반에 걸쳐서 인장절리가 많이 발달할 뿐만 아니라 절리틈새도 0.5~3cm 정도로 벌어

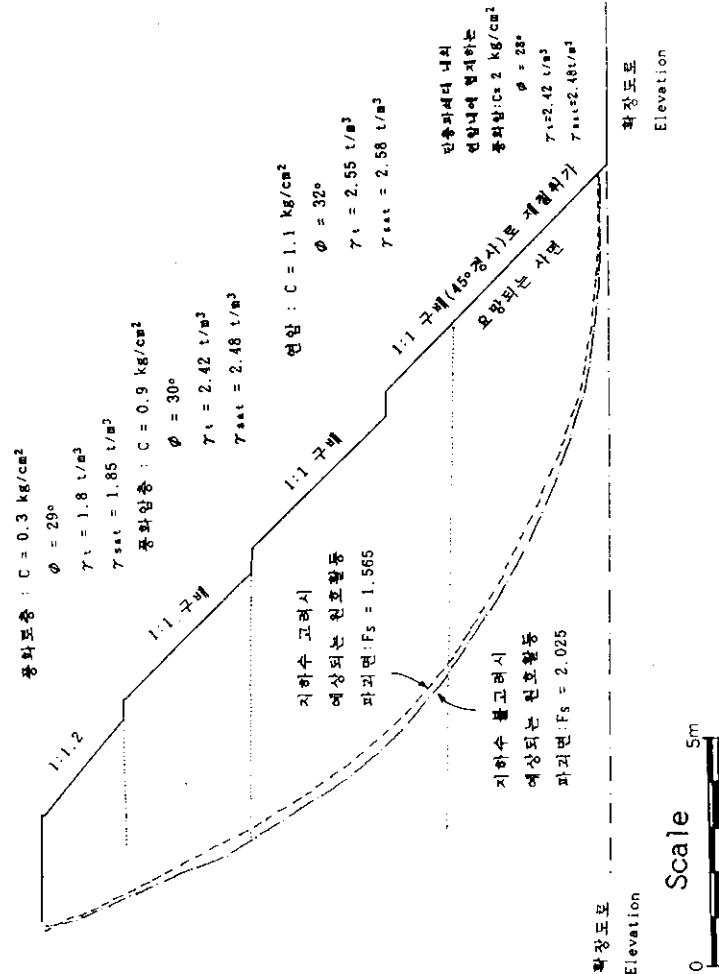
(b) 1:1구배 (45°)로 재절취하는 경우에, 파쇄가 심한 절취면 하단의 단층파쇄대를 따라서 토층과 같은 원호활동 가능성을 검토한 안전을 수치해석

저서 암괴들이 들떠있는 불안한 상태이고, 이 틈새로 차후 폭우시에 지하수압이 크게 발생하여 재차 붕괴될 여지가 크므로 록볼트 등으로 부분보강하는 것 보다는 위험암괴를 미리 제거시키는 것이 바람직하여서 본 지역에서 우세한 절리 경사인 1:1구배로 재절취하였다. 또한, 1:1구배는 본 지역의 원래 지형구배와 같은데, 장기간(기존 절개면을 완공한 후 약 20여년 동안)에 걸쳐서 안정된 구배로서 이 구배형성은 도로쪽으로 뚜렷하게 발달하고 있는 절리와 단층의 발달 때문인 것으로 판단된다. 절취사면의 하단부는 파쇄가 극심하여서 RMR %에 의하여 암반의 전단강도지수를 입력하여 새로운 1:1구배에서의 토층사면과 같은 원호활동 가능성도 고려하였으나 충분히 안전한 것으로 판단되었다.(그림 5(b)) 또한, 재절취한 후에는 절취면 하단부의 암반이 불량하므로 기존의 증력식 옹벽설계 방안보다는 하단의 단층파쇄암반을 보강하기 위하여 합벽철근콘크리트 시공을 추천하였다.

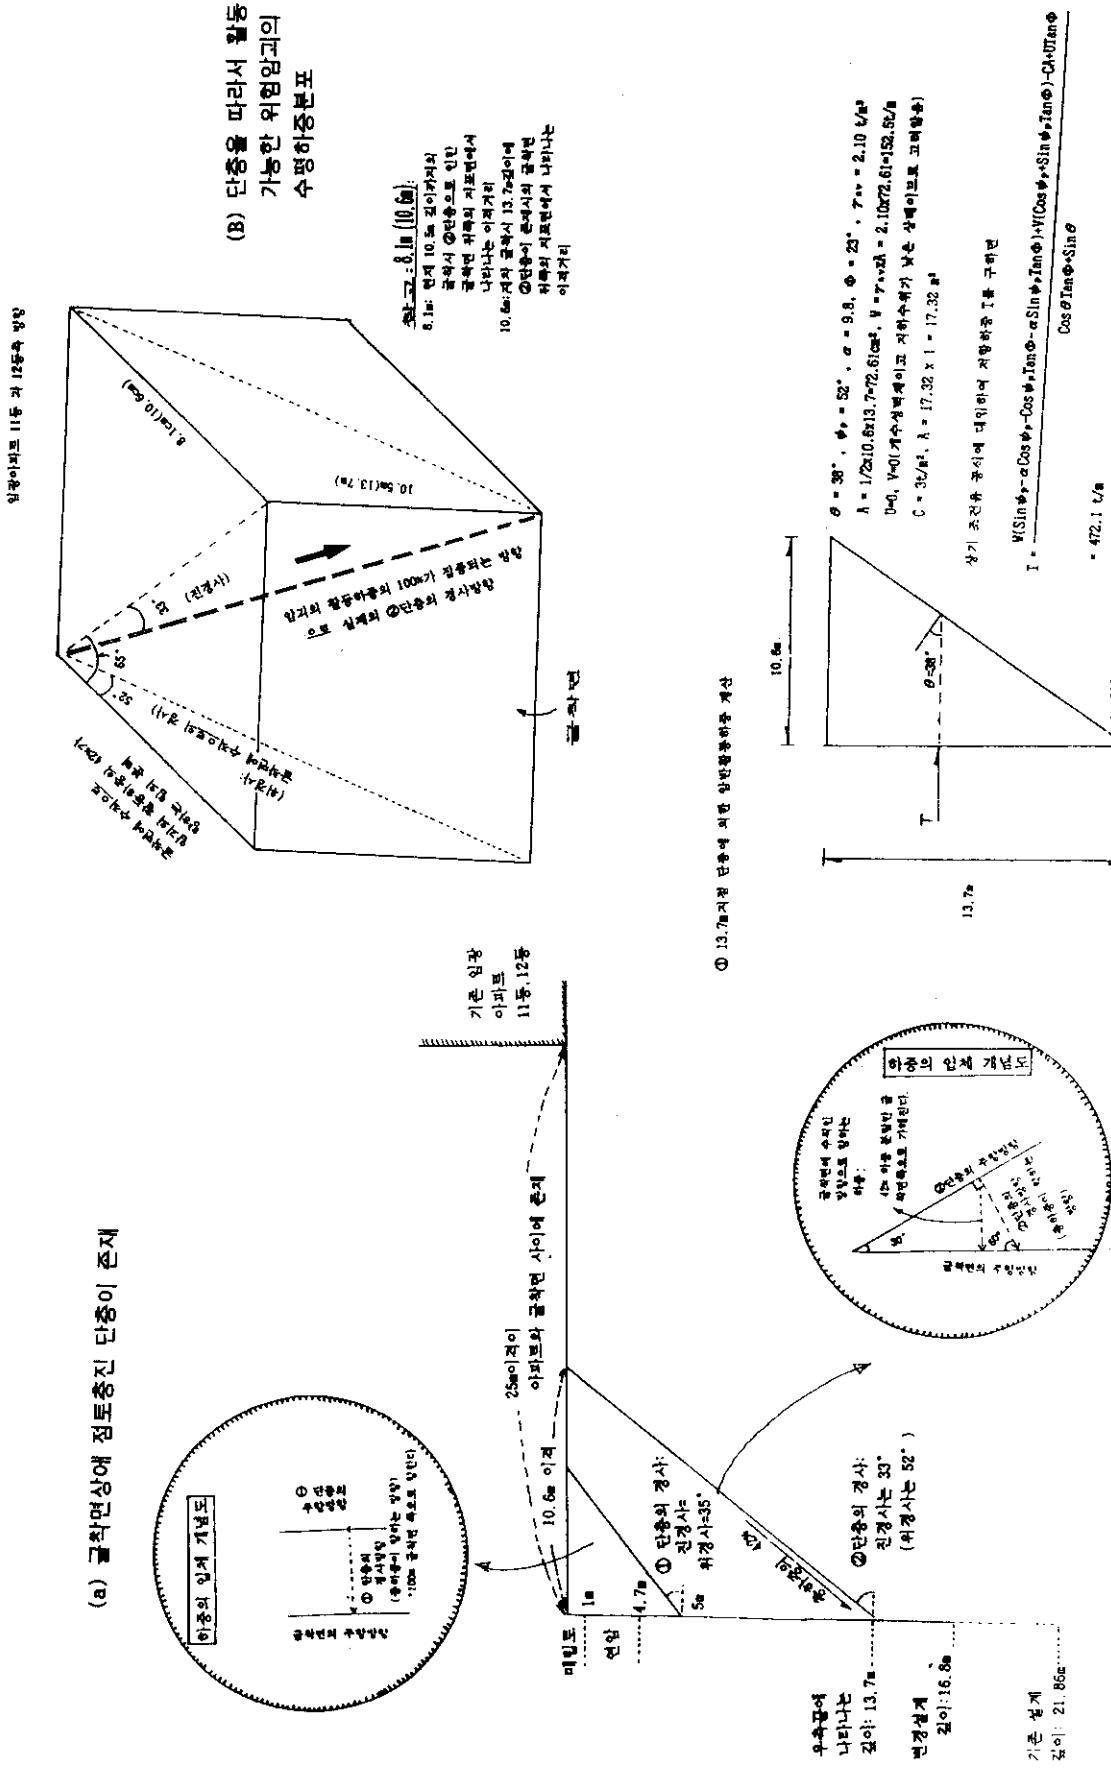
그림 6. 서초구 방배동 임강아파트 지하급락면의 안정성 검토(1992.11)

사 례 5: 편마암에서의 점토층진단층면을 따라서 암괴의 활동가능성이 관찰된 사례는 서울 서초구 방배동 임광아파트 부근의 지하굴착과 관련된 경우이다.³²⁾ 지하굴착공사를 수행하면서 굴착면 하단에서 관찰된 점토층진단층의 존재가 특징이 었다.(그림 6(a)) 현재의 일반적인 지하굴착공사의 설계는 지반을 균일한 암석상태로 판단하여 작용되는 수평력을 억지하는데 충분한 토류벽(엄지말뚝, 토류판 및 Earth anchor)을 설계하는데, 만약 단층이 굴착면쪽으로 위험하게 경사되어있으면 단층을 따라서 큰 암괴가 활동하여서, 기 설계된 수평하중보다도 실제로는 더 큰 규모의 수평하중이 작용할 수도 있으므로 단층을 따라서 활동할 수 있는 암괴의 수평하중이 실제로 굴착면쪽으로 가해지는 분력을 힘의 Vector분석으로 계산하여서(그림 6(b)) 기존 토류구조물의 안정성 및 추가보강의 필요성을 검토하였다.

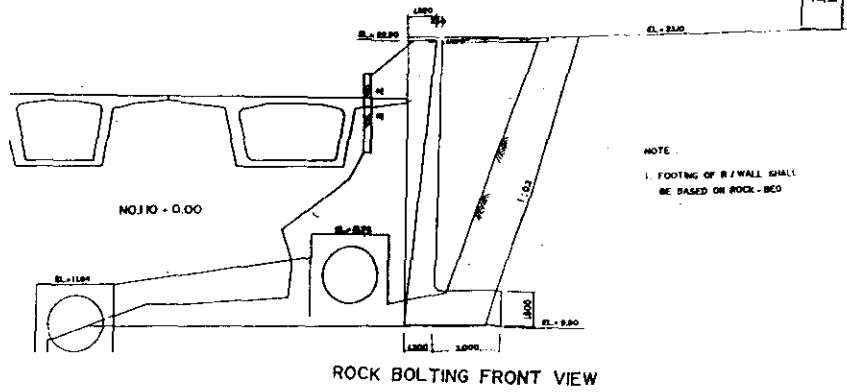
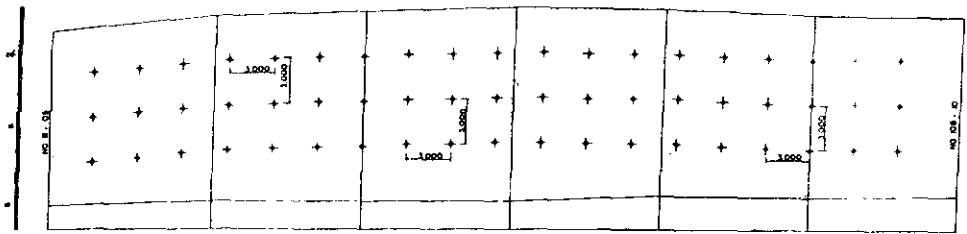
(a) 기존 옹벽구조물 및 Pattern 록볼트

절취사면내의 절리발달방향은 불규칙한 편으로서 암괴가 서로 엮여있는 형태로서 낙반위험요소는 적은편이나 국부적으로 도로쪽으로 경사진 절리들이 존재하여서 부분적인 위험암괴들의 활동 및 전도파괴 가능성이 있다.(그림 7(d)) 기존에 설계된 L-형 옹벽 시공은 절취면 하단부를 3m 깊이로 굴착하는 시공상 어려움이 있고, 또한 일률적인 격자식 록볼트의 시공도 본 지역의 암반특성상 불필요한 것으로 판단되었다.(그림 7(a)) 또한 본 절취사면은 한강수위와 거의 가까이에 위치하므로 여름의 장마철에 한강수위가 본 절취면까지 상승하리라 판단되므로 파쇄가 심한 암반의 장기적인 이완을 방지하기 위하여 보강슛크리트(Reinforcing-shotcrete)로 타설하고 부분적인 Random 형태의 록볼트 사용을 고려하였다.(그림 7(b)) 국부적인 위험암괴를 록볼트로 보강하기 위해서는 암괴크기를 계산하여 한계평형법으로 암괴의 전도나 전단 활동을 억제할 수 있도록(그림 7(d)) 충분한 안전율을 지니는 록볼트의 총 보강량을 계산한 후에, 록볼트의 인장 및 전단강도, 록볼트와 Grout 상호간 및 암석과 Grout 상호간의 Bond strength, Rock mass의 Pull out 가능성까지 고려하여 필요한 록볼트의 갯수, 근입방향 및 근입깊이를 결정하였다. 또한 슛크리트 타설 후에는 지하수의 유로가 되는 단층을 따라서 배수공(유공관)을 깊게 천공한 후에 설치하였다.

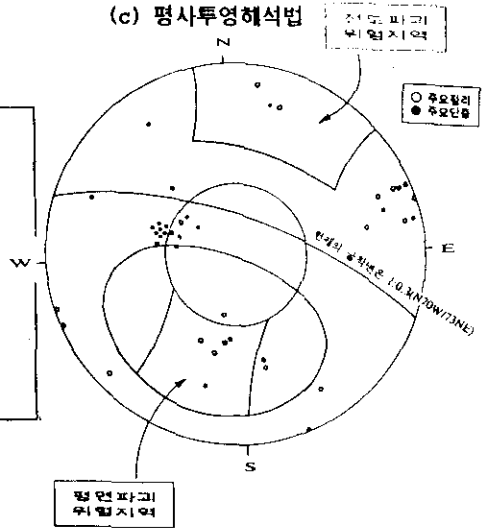
(c) 평사투영해석법

면은 동작구 흑석동 현대아파트에 인접한 절취사면으로서, 본 절취사면 하부에 상수도관을 매설하고 도로를 신설하기 위하여 기존의 암반 절취사면 하단을 5m폭으로 더 굴착하여서 암반절취사면의 안정성을 다시 검토하여서 적절한 보완대책을 강구하였다. 구성암석은 편마암석으로서 주로 연암-경암으로 구성되어 있다. 간혹 점토(10-20cm 두께)를 충진한 단층이 존재하나 절취사면과의 주향차이가 거의 90°이므로 절취사면의 안정성에 위험요인이 아니다.(그림 7(c))

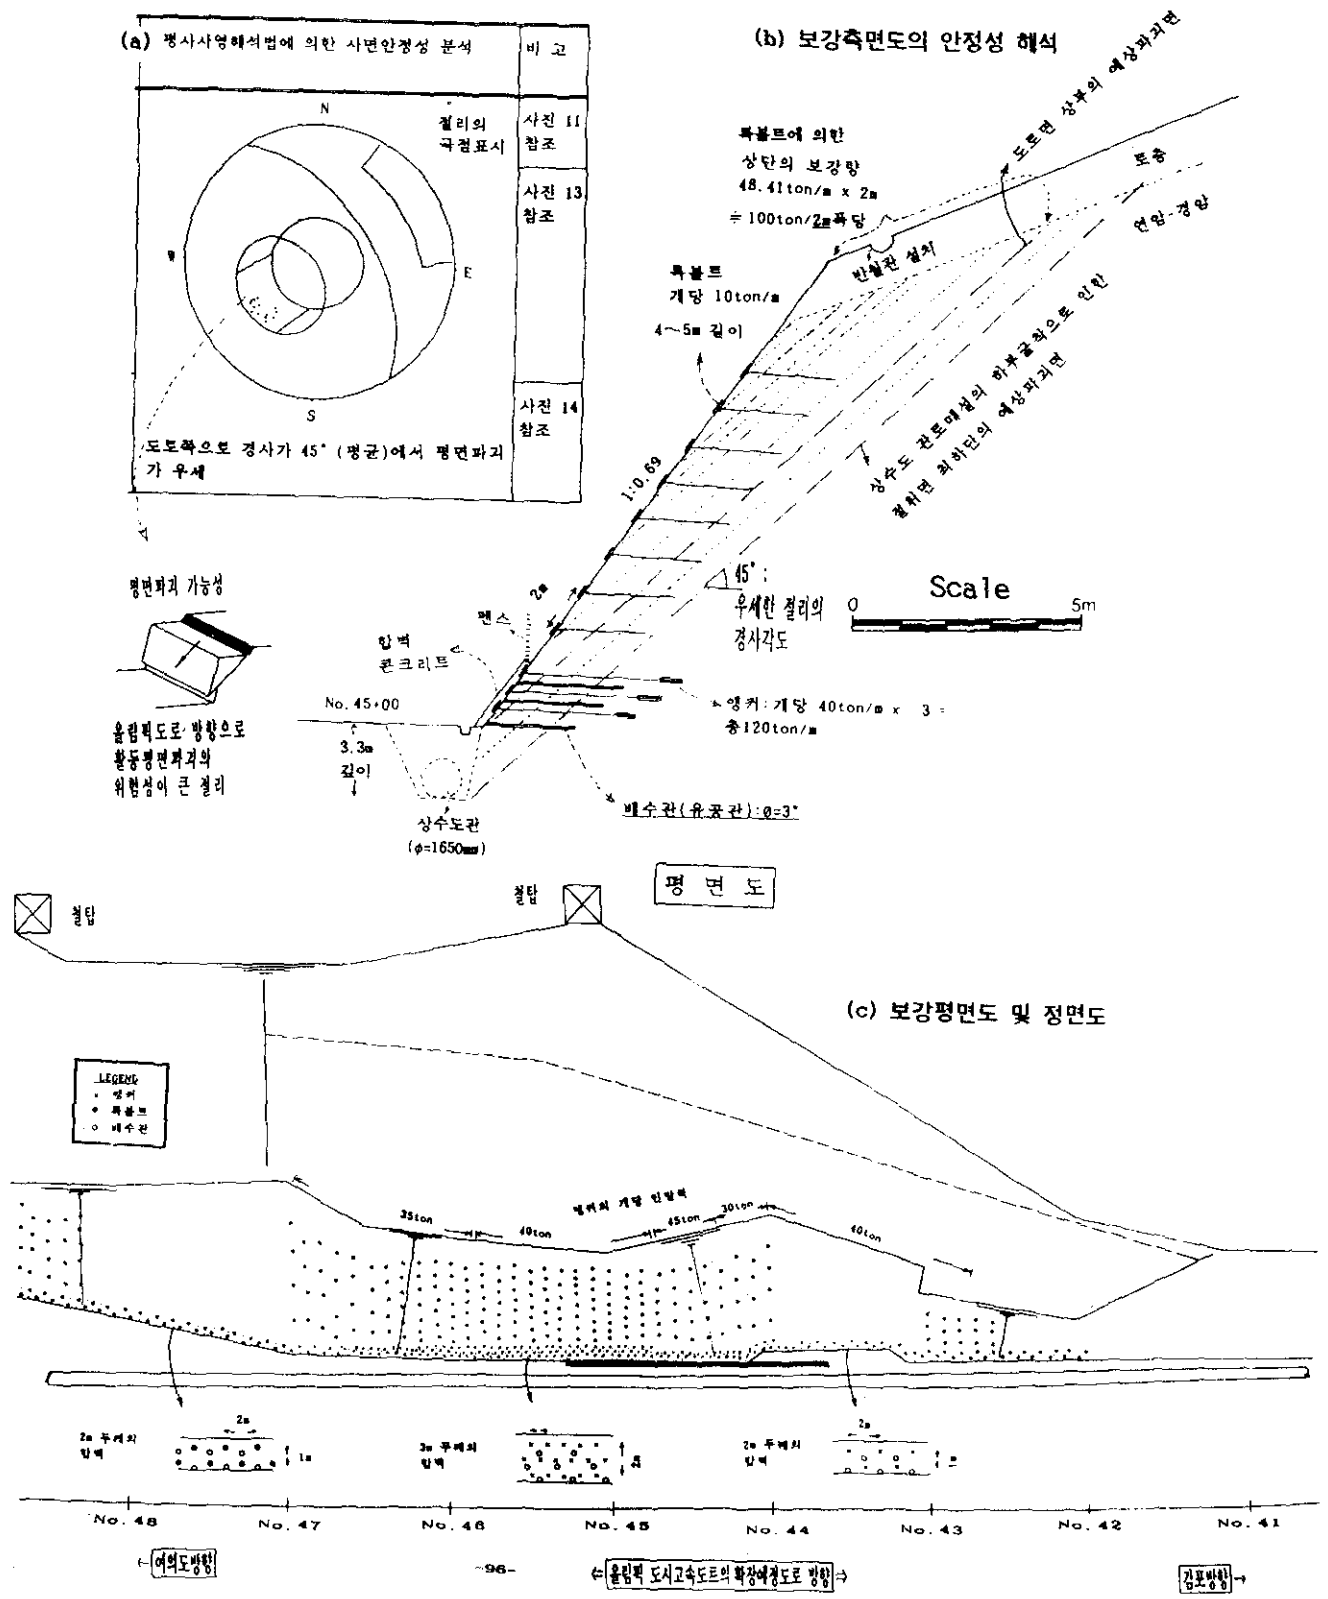
그림 8. 올림픽도시고속도로 확장공사 1공구(염창동) 증산절개지의 안정성현황 및 보강대책 (1993.1)

본 절취사면은 올림픽 확장공사 쪽으로 매우 뚜렷하게 경사된 (평균 45°) 연장성이 10여 m되는 긴 절리들이 발달하고 절리틈새는 수mm 두께로 실트질이 얇게 Coating되어 있고, 축축하게 지하수를 함유하고 있다. 이 절리와 아울러 이 절리들을 수직으로 끊는 연속성이 수 십cm되는 비교적 짧은 절리가 또한 발달하여서 암괴가 활동할때 암괴의 뒤쪽에서 끊어주는 보조적인 역할을 한다.

암반은 전체적으로 볼때 매우 뚜렷한 판상형태의 암괴들로 구성되어 있다. 올림픽 확장도로변을 따라서 상수도 매설공사를 위하여 본 절취사면의 하부를 2~3m 굴착하면서 도로쪽으로 뚜렷하게 기울어진(평균 45°) 절리면을 따라서 암괴가 붕괴되었는데, 암반사면의 안정성분석을 위하여서 사용된 평사투영해석법으로도 평면활동파괴의 가능성이 매우 뚜렷한 것으로 판단된다.(그림 8(a)) 그러므로 재절취하려면 1:1구배로 재절취하여야 하나 절취사면 상부에 공동묘지가 위치하므로 묘지 이전에 따른 민원발생이 우려되므로 재절취가 곤란하여서 직접보강하는 방안을 강구하였다. 위험암괴의 보강 범위를 파악하기 위하여 절취사면의 각 축점에서 횡단면도로서 각 축점별로 차이가 나는 보강량의 변화를 분석하였고, 또한 시공성을 감안하여서 절취사면 상부 암괴의 부분적인 붕괴를 방지하기 위하여 상부에서는 록볼트를 사용하고 전체 암괴의 붕괴를 방지하기 위하여서는 하부에서 앵커를 병행하여 사용하였다.(그림 8(b), 8(c))

보강량 계산을 위한 수치계산에서는 절리면의 전단강도지수는 $\phi=28^\circ$ (현장 및 실내에서의 Tilt Test 결과 수치)와 $C=2 \text{ ton/m}^2$ (지질조사에 의한 불연속적인 특성, 금번에 붕괴된 양상 및 기존 절취사면들의 안정상태도 고려)을 사용하였다.1.24) 또한 절취사면 하단부에 기 설계된 증력식 옹벽은 증력옹벽을 위한 하부의 굴착시에 진동으로 인한 상수도관의 파괴가 우려될 뿐만 아니라, 보다 안전한 하단부의 보강을 위하여 합벽철근콘크리트로 변경하여서 시공하였다.
