Reducing Socket 용접부의 균열 발생원인

A Study on the Crack of Reducing socket Weldment

선박 해양 기술 연구소

대우 중공업 주식회사, 경상남도 거제시

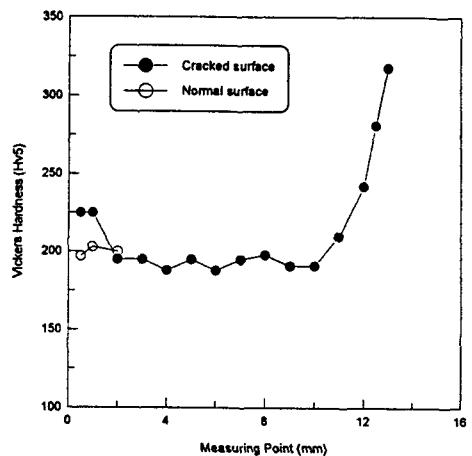
Vickers 경도 시험을 통해 모재의 경화정도를 측정하였으며 그 결과를 Fig. 1에 나타내었다. 또한 균열이 발생한 부위와 발생하지 않은 부위에 대해 각각 경도치를 내경으로부터 0.5mm 간격으로 측정하였으며 측정결과를 Fig. 1에 나타내었다. 균열이 발생한 부위의 경도치는 균열이 발생하지 않은 부위에 비해 20Hv 정도의 높은 경도분포를 보여주고 있다. 특히 외경 표면부에서는 최대 318Hv 까지의 높은 경도치를 나타내고 있으나 이는 용접전 Zn-Galvanizing 처리된 표면부를 제거하기 위해 사용한 화염과 시편의 절단에 의해 사용된 Grinding 처리에 의해 표면 부위의 경도가 상승된 것이 주요 원인이며 이러한 정도의 경도치는 균열을 발생시킬 수 있는 경화정도를 나타낸다고는 할 수 없다. 따라서 Reducing socket의 P 함량의 규격 초과 및 시험결과 나타난 경도치는 균열의 주원인으로 볼 수 없다.

Fig. 1 Hardness distribution of cracked sleeve surface

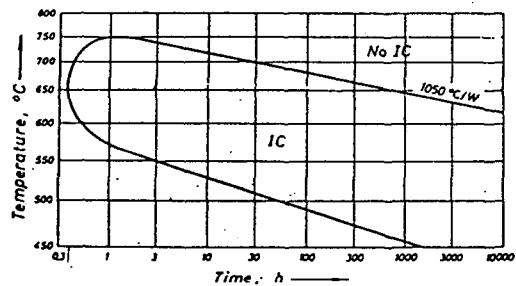
또한 일반적으로 오스테나이트 스테인레스강은 고온 분위기(450~850°C)에서 장시간 사용시 입계부식이 발생되어 파단이 발생할 가능성이 매우 높은 특성을 갖고 있다. 이는 Fig. 3에 나타난 것과 같이 600°C 이상의 열처리후 서냉은 C의 확산에 의해 입계에 Cr₂₃C₆의 석출상을 조장하며 이는 부식 분위기하에서 입계(Grain boundary)를 따라 균열을 발생시킨다. 발생된 오스테나이트계 스테인레스강의 균열은 고온에서의 장시간 사용과 부식분위기가 아닌 점을 고려하면 입계부식의 가능성은 매우 작아지게 된다.

Fig. 3 M₂₃C₆ precipitation field of SUS 304

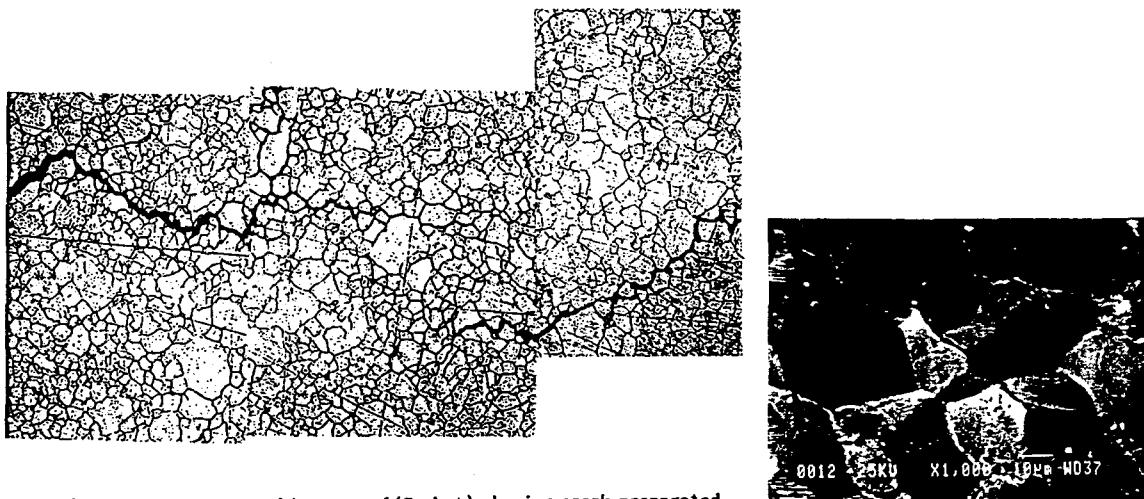
Photo. 2에는 균열이 발생된 부위의 시편을 절단후 시편연마를 거쳐 Oxalic acid로 전해 부식한 후의 미세 조직사진을 나타내었다. 균열의 형상은 Grain boundary를 따라 발생한 입계 균열의 형태를 보이고 있으며, 이러한 양상을 보이는 오스테나이트계 Stainless steel의 입계 균열의 원인은 열이력에 의한 입계에 취약한 석출물의 생성에 따라 발생하는 경우가 대다수이다. 또한 균열이 발생한 파단면의 파면 양상을 관찰하기 위해 균열 부위를 액체 질소에 냉각시킨 후 시편을 강제 파단하여 파면을 관찰하였다. Photo. 3에 나타난 파면은 미세조직 관찰에서와 같이 취약한 전형적인 입계파면(Intergranular fracture)을 보이고 있다.

Photo 2. Micro-structure of base metal(Socket) showing crack propagated

Photo 3. SEM fractograph of the crack surface
