# 임진강 '96년 7월 홍수와 문산천 범람원인 분석

이종태\*, 전병호\*\*, ○김도형\*\*\*, 이창수\*\*\*

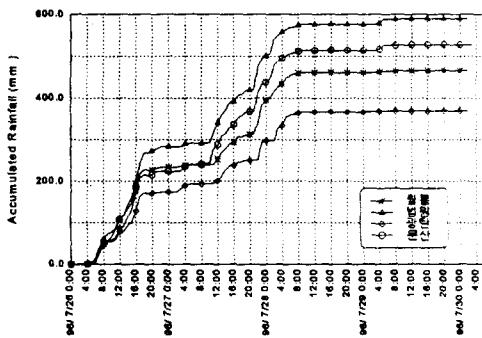
그림 1. 관측지점별 누가우량 곡선

용한 설계 일 강수량 336.4mm과 비교하여 볼 때 관측지점별 강우로 월릉 237mm, 법원 289mm, 광탄 187mm, 문산 273mm로서 작은 값을 보여 주었다. 한편 법원에서의 관측은 27일 22:00시 이후 결측되었으므로 이후의 강우는 문산의 강우량으로 대치 보완하였다. '96년 7월 홍수해석을 위하여 각 시군의 강우량자료를 바탕으로 Thiessen망에 의해 각 분할 소유역에 적용될 가중면적 강우량을 선정하였다. 실제로 문산천에 영향을 주는 점우량은 문산, 월릉, 광탄 등의 관측치이다. 관측지점별 누가우량 곡선은 그림1과 같다.

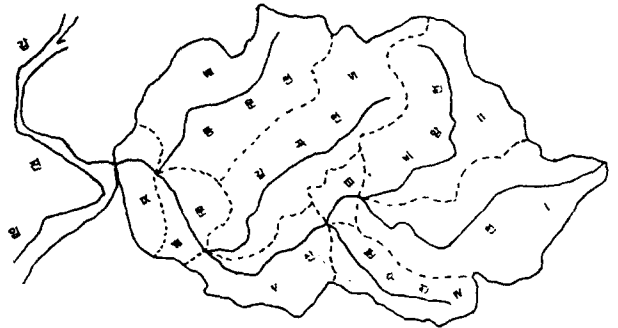
그림2. 문산천 유역과 수계

한편, 하류부 직할 하도구간에서의 홍수파의 특성을 파악하기 위하여 동수역학적인 홍수파를 해석하였으며 해석을 위한 유역의 분할 및 하도망의 구성은 다음의 그림 2와 같다.

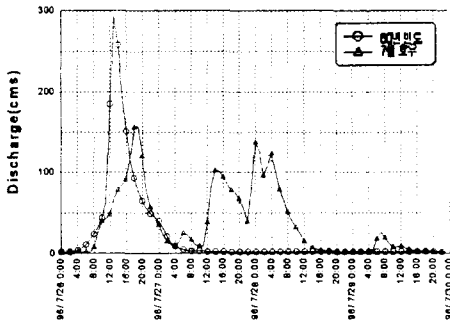
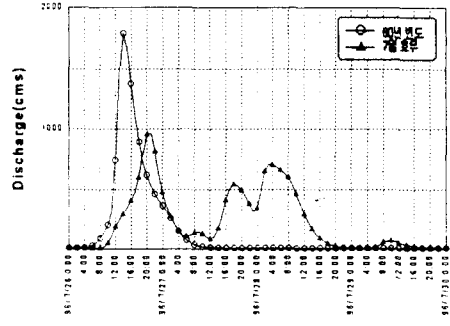
그림3. '97 홍수량과 '80년 빈도 홍수량의 비교

다음의 그림 3은 80년 빈도 일강우량에 의한 동문천 하류, 문산천 하구의 임진강 합류부 지점의 유출수문곡선을 본 과업에서 채택한 지표자료와 유역분할계통에 근거하여 산정한 결과를 '96. 7월 호우에 의한 결과와 비교한 것이며, 이번 호우로 인한 문산천에서의 홍수량은 계획홍수량에 크기에 미달함을 보여주고 있다.

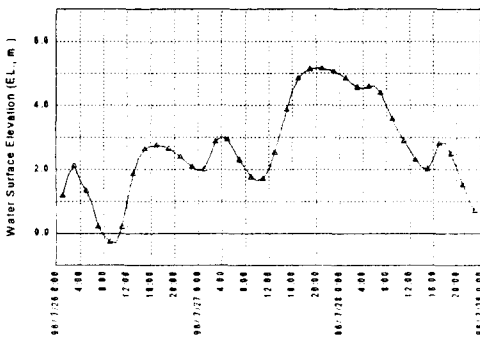
그림4. 문산천 하구의 홍수위 수문곡선

한편, 문산천에서의 계획홍수위 산정을 위한 임진강 본류부 기점홍수위는 9.41m인 반면, '96년 홍수시 문산천 하구에서의 조석을 고려한 최고홍수위는 5.16m(표1, 그림 4)로서 임진강 하구의 홍수위가 문산천의 홍수위를 계획홍수위보다 높이는 데 기여하였다고는 볼 수 없다.

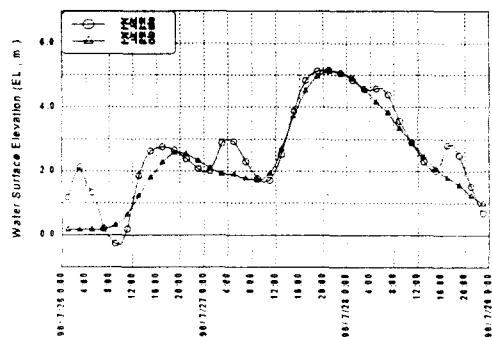
그림5. 문산천하구의 조석영향

홍수기간에 이 지역에서의 조석영향을 평가하기 위하여 월류리 하류의 경계조건을 조석의 영향이 없다고 가정하여 문산천하구의 홍수위를 다시 산정하고 이를 실제의 경우와 대비함으로써 문산천 하류지역에서의 조석영향을 산정하였다. 그림5에서 볼 수 있는 바와 같이 전반적으로 조석의 영향이 상당함을 알 수 있으며 특히 홍수량이 작은 경우에 그 영향은 크게 나타남을 보여주고 있다. 그러나, 홍수량이 급격히 커지는 27일의 홍수위의 영향은 상대적으로 약화되었다. 27일 홍수의 상승 기점인 10:00시에서부터 홍수위가 충분히 하강한 29일 0:00시 까지의 조석영향 성분을 검토해보면 홍수위가 높아질수록 조석의 영향은 감쇄되며 홍수위가 하강하면서 그 영향은 증대되고 있음을 보여주고 있다. 하구 조석의 영향은 27일 10:00시에서 최고 수위에 이르는 20시 전후의 기간에서는 약 42cm내외의 값만큼 홍수위를 상승시키는데 기여하였다. 한편, 최고홍수위에 미치는 영향은 불과 2cm로서 조석의 영향은 미약하였다.

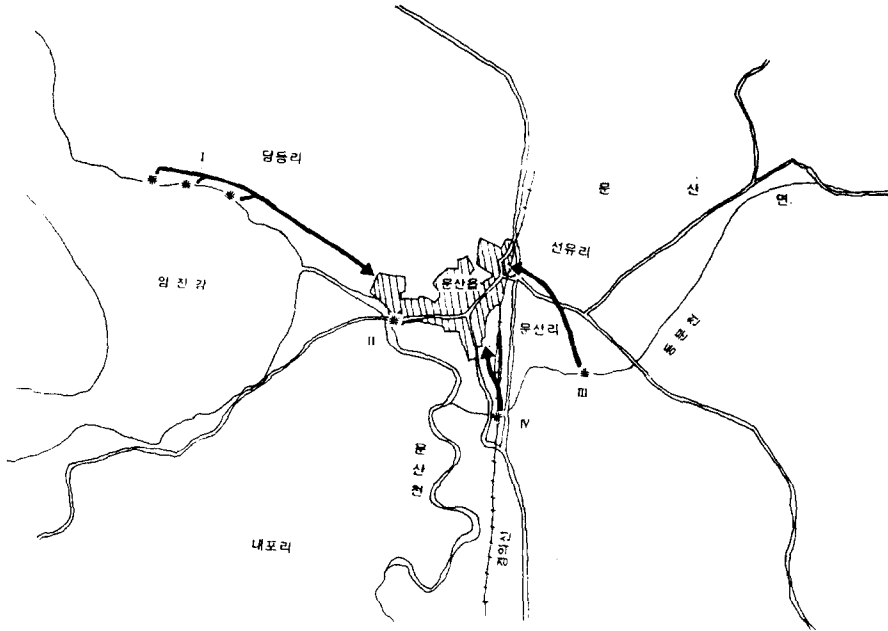
그림6. 주요 침수경로

'96년 7월 27일의 집중호우로 인하여 당일 오후 3시 15분경의 문산천의 홍수위는 전반적으로 제방 마루높이로부터 40cm이하까지 이르렀다. 그림6은 당시의 주요 제방 붕괴지점과 범람 홍수파의 진행경로를 도시한 것이다. 즉, 임진강과 문산천의 합류부 제방 유실과 봉암, 임월교 등의 접속제방이 붕괴(그림6에서 I 지점)되어, 이 유실부를 통하여 홍수류가 문산시내로 역류하였다. 이에 따른 조치로 문산 2리 5거리에 제방을 쌓아 역류하는 물을 막았다(그림 6에서 II 지점). 오후 3시 20분부터 문산천 제1지류인 동문천이 범람하고 일부제방이 유실되었으며(그림 6에서 III지점), 철도가 유로역할을 하여 홍수류가 유입되어 문산시내로 역류하였다(그림 6에서 IV지점). 이로 인하여 문산 1, 2, 4, 5리 저지대 주민들은 인근 문산초등학교, 교회, 마을회관 등의 임시대피소로 긴급대피했다. 이 일대의 3~11층 짜리 상가건물, 아파트, 연립주택 400여동은 1층에서 3, 4층 높이까지 차올랐다. 법원읍 가야리 제방 300여m의 유실로 인근 농경지 등의 피해가 컸으며, 문산~적성간 37번 도로와 1번국도 통일로 구간, 37번 국도 5구간 등 7개소가 폭우로 침수되었으며 금촌~문산간의 철도가 동문천의 범람 등으로 유실되었다. 이번 홍수로 문산천 제방의 약 570m가 붕괴되었으며 이로 인한 하천시설물의 피해만도 약 6억 7천만원에 달하였다. (자료; 한국수자원학회)

'96년 7월 27일 집중호우로 인한 문산읍의 직접적인 홍수피해 요인은 문산읍 시내를 관류하는 동문천의 제방고의 여유가 충분하지 못한 것으로 인한 홍수류의 범람이 직접적인 홍수 피해요인이었으며, 한편으로는 문산천 하류부의 제방 일부구간의 붕괴로 하천수가 제내지로 역류한 것이 또한 큰요인으로 판단된다.

- (1) '96년 홍수량은 계획홍수량에 훨씬 미달하는 결과치를 보여줌으로서 이번 홍수의 범람은 이상강우에 의한것으로는 판단되지 않는다.
- (2) 문산천 하구의 조석의 영향은 상당하였으나 최고 홍수위의 상승에 기여하는 정도로 크지는 않았다.
- (3) 문산천의 홍수량은 계획 홍수량에 미달되므로 이번 홍수로 인한 침수의 원인은 주로 하천정비의 미흡과 시설 제방관리가 충분하지 못함에 그 원인이 있음을 알 수 있다.
