## 소각장과 펌프의 이상소음 제어

### A Noise Control of the Incineration Plant and the Pump

W.H.JOO, J.H.PARK, J.G.BAE, K.Y.CHUNG

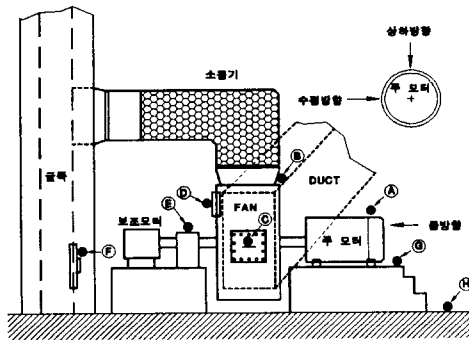
팬에 의해 굴뚝으로 배출되게 되는데 이때, 소각장 내에서 발생한 소음이 팬주위는 물론이고 굴뚝을 통하여 산 너머 인접마을까지 전파되어 민원이 발생하였다. 따라서 현장 계측과 분석을 통해 발생한 이상소음의 원인을 규명한 결과 팬 자체에 문제가 있어 소음이 발생한 것으로 판명되었으며, 가장 현실적인 소음저감책으로 팬과 굴뚝의 연결부위에 소음기를 설치하여 소음을 저감시킬 수 있었다.

Fig. 2 출구측에 소음기가 설치된 소각설비의 I. D. FAN(해결전: 소음기대신에 일반 덕트가 적용)

계측 결과로부터 I. D. Fan에서 직접 방사되는 소음이 주 소음원으로 작용하고 있는 것으로 판정되었다. 본 대상계의 팬과 같은 원심팬은 날개주파수 성분을 갖는 소음성분이 주 소음원으로 작용한다. 이러한 소음원은 임펠러의 기하학적인 형상에 의해 결정되는 홀극(monopole) 음원과 주위 경계면과 스크롤 컷-오프(scroll cut off)위치에서의 압력변동에 의한 이중극(dipole)음원에 의해 지배된다. 특히 후자가 전자보다 소음원으로서의 기여도가 일반적으로 크게 작용하며, 주위 케이싱의 진동을 유발시키는 기진력으로도 작용하는 것으로 파악되고 있다. 이에 따라 소음저감책으로서 임펠러의 끝단과 덕트의 토출부의 간격 조정을 실시하였으나, 팬 케이싱에서의 진동수준은 감소하였으나, 소음수준은 거의 변화가 없었다. 이 결과로부터 팬의 방사 소음은 홀극음원에 의해 지배되고 있음을 간접적으로 추론할 수 있다. 이러한 홀극음원에 의한 소음을 감소시키기 위해서는 임펠러의 형상변경이나 팬 자체의 교체가 요구되나, 현실적으로 불가능하다. 따라서 2차적으로 Table 1과 같이 여러대책이 제시되어 순차적으로 적용되었으며, 최종적으로 굴뚝과 팬의 연결부위에 소음기(Fig. 2)를 설치하여 Fig. 6에서 보는 바와 같이 마을 소음을 현저히 줄일 수 있었다.

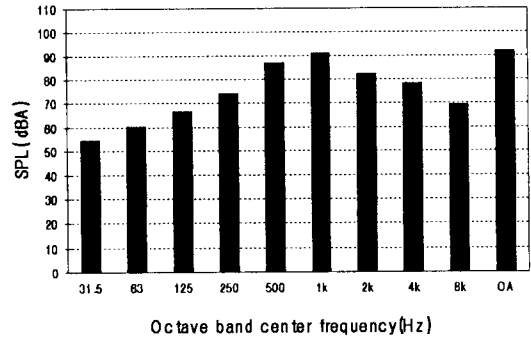
Fig. 3 팬(Fan)에서의 소음수준

계측결과에 의하면 모든 계측점에서 500 Hz와 1000 Hz 성분의 소음이 가장 높은 것으로 나타났고, 특히 마을에서의 소음은 500 Hz 성분이 가장 지배적이었다. 또한 팬 주위 구조물에서 계측된 진

동의 주파수 성분도 480 Hz와 960 Hz가 지배적이었다. 이는 팬의 날개주파수(blade passing frequency) 1차 (회전수 1800 × 날개수 16 = 480 Hz)와 2차성분과 대응하고 있어 1차적으로 소음원이 I. D. FAN임을 확인할 수 있었다. 그외의 소음원으로서 팬 케이싱에서의 팬 날개주파수 성분에 의한 공진으로부터 방사된 소음의 기여분과 연돌에서의 음향학적 모드에 의한 소음증폭 효과도 고려되었으나, 전자의 경우는 그 정상적인 추면을 예측하기 어려웠으나, 차후 저감대책 실시과정에서 그 효과를 파악할 수 있었다. 또한 후자는 연돌의 길이효과에 의해 그 영향은 무시할 수 있는 수준이었다. 또한 산너머의 인접 마을로의 소음전파도 강제로 작용하는 굴뚝의 정부를 통해 이루어지고 있음을 확인할 수 있었다.

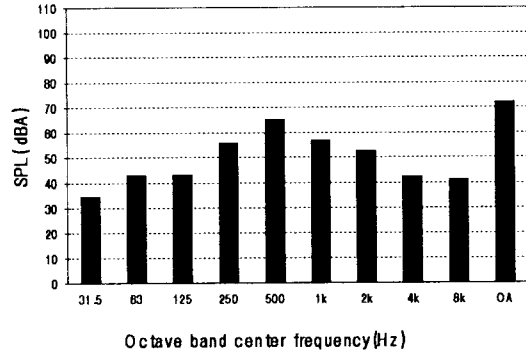
Fig. 4 인근마을에서의 소음수준

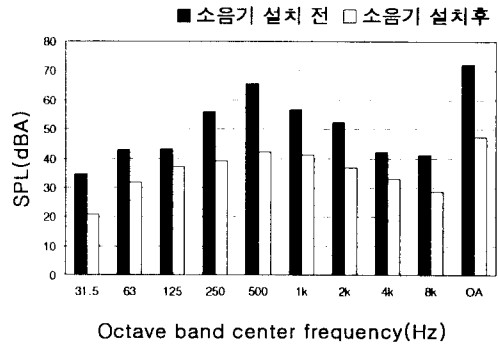
이상소음문제는 사양서에 제시된 팬 자체소음(87 dB)보다 높은 I.D.Fan(97 dB)의 입고로 인하여 발생한 것으로 판단된다.

Fig. 6 소음기 설치 전후의 인근마을에서의 소음수준

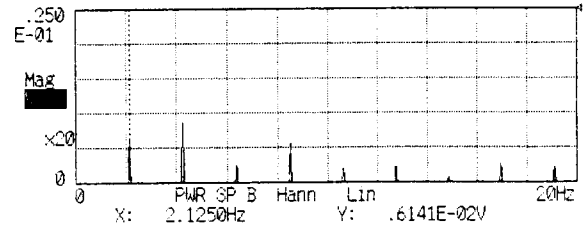
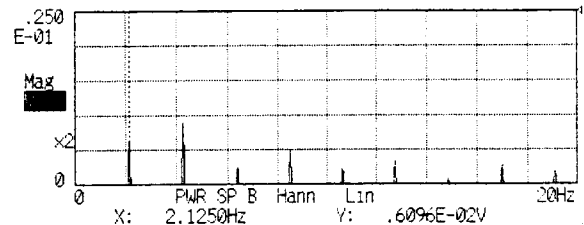
Fig. 8 펌프 기동 및 구동 5시간후의 축진동(Y방향)

펌프 기동시와 이상소음이 본격적으로 발생하기 시작하는 5시간 경과후의 축진동 결과를 Fig. 8과 Table 3에 나타내었다. 이로부터 5시간 펌프 구동후의 경우가 기동시보다 상부베어링에서는 축진동 진폭이 약간 증가하고, 하부베어링에서의 축진동 진폭은 거의 일정하게 유지되고 있음을 알 수 있었으며, 이외에 두 경우 모두 잡음없이 규칙적으로 반복되는 시간신호와 스펙트럼상에 축 회전수의 하아모닉 성분들을 보여주고 있다.

이는 커플링에서 축의 각(angular) 및 오프셋(offset) 정렬불량(misalignment)에 의해 야기되며, 특히 Y 방향의 신호에서 축 회전수의 1차성분보다 2차성분이 크게 나타나므로 오프셋 정렬불량 성분이 크게 작용하고 있는 것으로 판단되었다. 그러나 상기와 같이 도출된 축의 정렬불량이 펌프 스톱스트 베어링에서 발생하는 이상소음의 근본원인으로 추론하기는 미흡하였다. 만약 이것이 근본원인이라고 가정하면 앞서 기술한 펌프 이상소음 발생 양상 (a), (b)에 위배되기 때문이다. 즉, 축의 정렬불량에 기인한 과도진동에 의해 발생하는 소음이라면 펌프를 초기 구동시 또는 재가동시 초기부터 소음이 발생해야 되기 때문이다.
