제 15 장 상수도 관로 파손사고의 원인분석

15.2 관로 사고지점의 현황조사

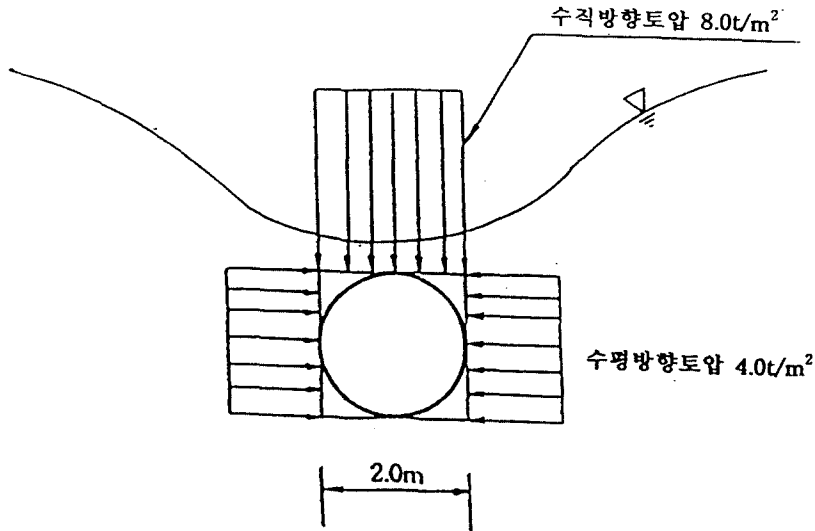
그림 15.2 첫번째 관로 추진시 토압상태

첫 번째 관로를 추진하는 동안 위에서 계산된 바와 같이 약 8 t/m² 정도의 수직방향 토압과 약 4 t/m² 정도의 수평방향 토압이 관로에 작용하였다고 판단되며, 이는 그림 15.2와 같다. 추진된 관로 주변의 지반은 세사(SP-SM)지반이고, 관로를 추진하는 동안 인접한 농수로의 균열부분을 통해 농수로의 물이 지반으로 흘러들어 지하수 수위를 상승시켜, 관로를 추진하는 동안 관거 전방부에서 약간의 세사가 지하수와 함께 관을 통하여 밖으로 흘러나왔으리라 사료된다. 이 때문에 주변지반이 약간 이완되었으나, 그 당시에는 도로의 안정상태에는 별다른 영향을 주지 않았다고 사료된다.

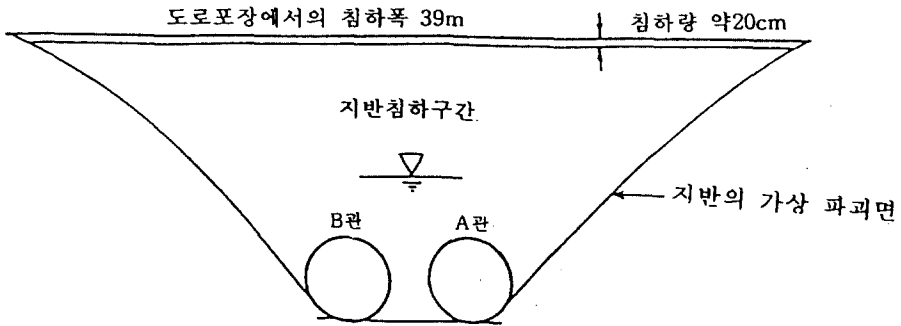
그림 15.3 두번째 관로 추진시 발생된 지반침하구간

두번째 관로의 추진시 초기에는 위의 계산에서 보는바와 같이 인접시공으로 인하여 수직방향 토압 약 12.6 t/m²과 수평토압 약 6.3 t/m²이 작용하였다. 인접시공의 영향으로 실제로 관에 작용하는 토압이 증가되어 두번째 관로는 매우 어렵게 추진되었다. 두번째 관로를 추진하기 위해서는 대단히 큰 추진력이 요구되었고, 결국은 관의 압입부 주변에 계속 변형이 발생되어 관로 추진이 중단되었다. 과대한 관로 추진력은 불량 시공된 관의 용접부위를 손상시켰을 가능성이 매우 높다. 또한 두번째 관로를 추진하는 동안 관로의 전방에 있는 세사가 지하수와 함께 관로를 통하여 밖으로 흘러나와 첫번째 관 추진시 보다 더욱 지반을 이완시켜 관로로 부터 도로표면까지 광범위한 침하가 발생하였다. 그 후 두번째 관로는 상류 쪽에서 다시 추진되어 연결되고, 침하된 도로는 복구되어 준공되었다.

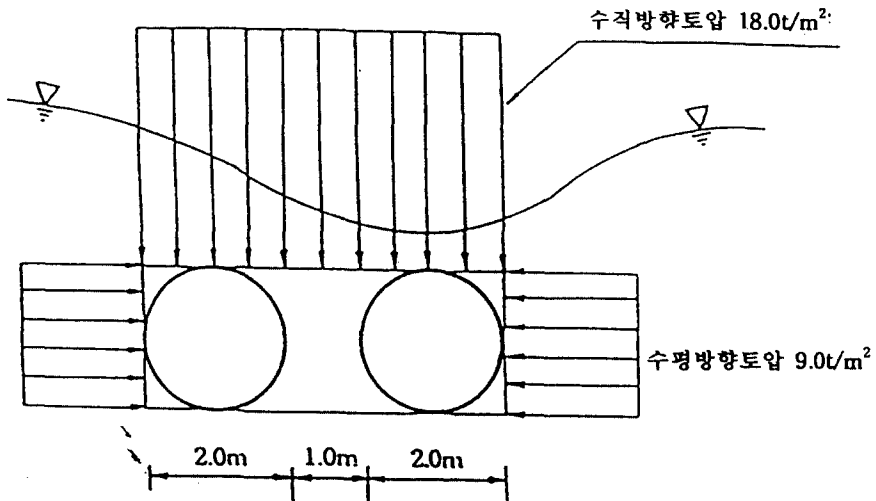
그림 15.4 두번째 관로 추진시 토압상태

$$\text{최대 수직 작용토압 } W_v = 1.8 \times 10.0 = 18.0 \text{ t/m}^2$$

$$\text{최대 수평 작용토압 } W_p = 0.5 \times 18.0 = 9.0 \text{ t/m}^2$$

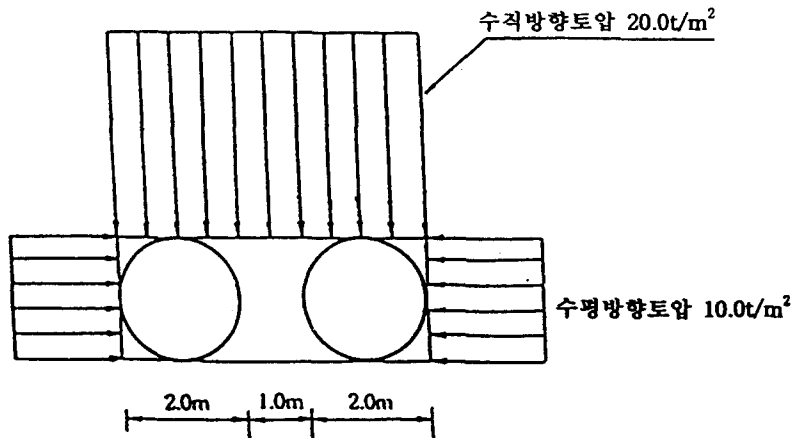
그림 15.5 관로파괴직전의 토압상태

약 20 t/m²과 수평방향토압이 최대 약 10t/m²이 관로에 작용하였다고 판단된다.

지하수위 상승으로 인하여 발생한 간극수압은 관로 용접부위의 균열을 증대시키고, 많은 지하수와 함께 주변의 세사가 균열을 통하여 누수되었다. 이로인하여 관로 기초지반에는 깊이 2.7m 이상에서 보일링 현상이 발생하여 기초지반의 강도는 급격히 저하되어 지지력을 상실하였다. 따라서 포화로 인한 상부지반의 강도가 저하되고 그리고 주변의 세사유출로 인하여 관 상부의 아아치현상을 약화되어 최대로 증가된 토압이 관로에 작용하였다. 이때 보일링 현상으로 기초지반의 지지력을 상실한 관로는 불량용접으로 인하여 이탈되어 마치 한쪽 만이 입구 콘크리트 box에 고정된 컨트레바빔과 같은 상태가 되었다. 그래서 토압을 견디지 못한 관로는 변형하고 파괴되었으며, 특히 관거의 양쪽 부근은 심하게 변형하여 기초 지반내로 관입되었다.

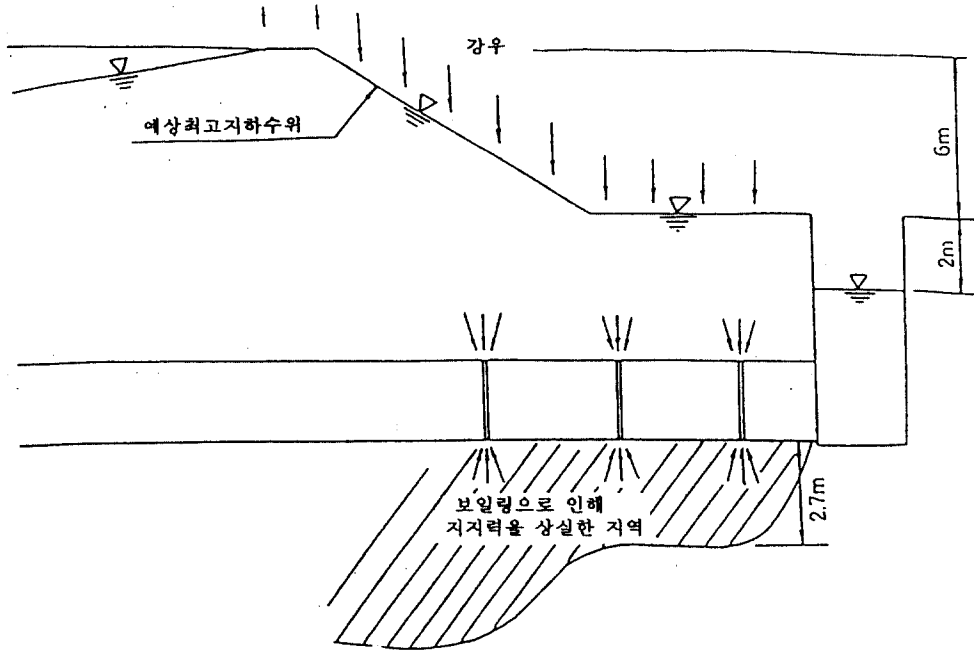
그림 15.6 강우로 인한 지하수위 상승과 보일링 현상발생
