유동유발진동에 의한 제어봉 Fretting Wear의 열수력학적 원인 분석

김상녕, 신 철

경희대학교

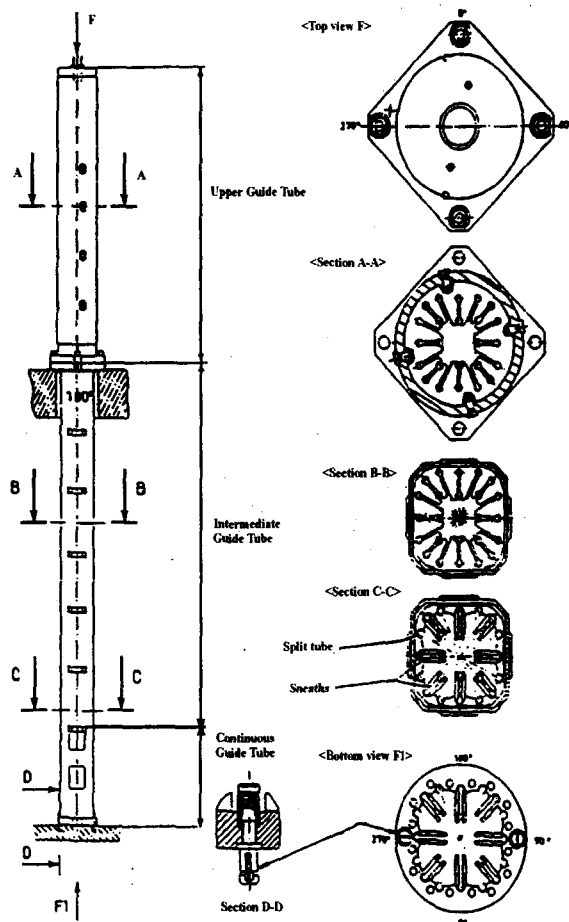
그림 1 노심상부 제어봉 안내관 및 Card

1) 제어봉 안내관의 형태
 올진 1, 2호기의 경우 제어봉 집합체는 Spider에 24개의 Rodlet가 부착된 형태이고 각 Rodlet는 304SS 피복관내에 Ag-In-Cd를 함유하고 있다. 이들 집합체는 인출된 상태에서 원자로 상부 제어봉 안내관내에 위치하게 되고 안내관내에는 각 Rodlet들이 삽입되는 Card들이 일정 간격으로 배치되어 있다. [1, 3] 안내관은 크게 3부분으로 나뉘어 지는데 아래로부터 차례로 Upper Core Plate 위에 위치한 Continuous Guide Tube, Intermediate Guide Tube, Upper Guide Tube이다. Continuous Guide Tube와 Intermediate Guide Tube

내경(I.D.)이 190.26mm인 1개의 관으로 이루어져 있고 Upper Guide Tube는 내경이 202.3mm로 Upper Support위에 고정되어 있다.

Continuous Guide Tube 표면에는 Flow Hole이 있다. 그림1은 안내관의 위치와 각 위치에 따른 안내관내 Card의 형태를 보여준다. [3]

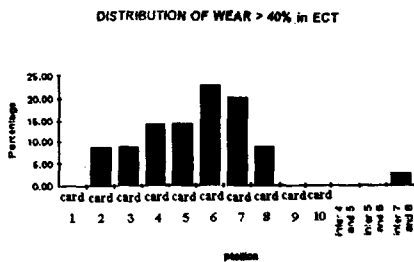
그림 2 card에서 제어봉 손상 분포

추정된다. Intermediate Guide Tube에서는 제어봉 수명에 직접 영향을 주는 접촉마모 (Fretting Wear)현상이 발생하며 미끌림 마모는 적게 발생한다. 접촉마모현상은 Intermediate Guide Tube의 하부보다는 상부쪽에 더 집중적으로 발생한다. [7]

Intermediate 안내관 최상부와 Upper Guide Tube의 하단부에서는 Card와의 접촉에 의한 손상이 20%이상인 것으로 밝혀졌다. 프랑스 Framatome사의 보고서에 의하면 Card에 의한 접촉마모 분포는 그림2와 같이 나타난다. [6]

접촉마모가 주로 발생했던 지점은 Intermediate Guide Tube내 상부와 Upper Guide Tube 하부인 4, 5, 6, 7번 Card이다. [6] 이 위치에서의 유동상태는 다음과 같다. 상부에서는 Cold Leg과 Hot Leg의 Alignment Keys로부터 우회되는 노심상부 냉각유동이 제어봉 집합체 구동 축과 Upper Guide Tube 틈 사이로 유입된다. Upper Guide Tube(I.D.=202.3mm)

Intermediate내로유입된 냉각수는 Guide Tube(I.D.=190.26mm)에서 갑자기 관의 직경이 작아지게 되고, Card의 형태상 유량이 내려갈 수 있는 공간은 Card 중앙과 Card-Rodlet의 틈밖에 존재하지 않으므로 Card를 통과하면서 Gap에서의 압력변화에 의해 난류도가 증가할 것으로 추정된다. [3] 안내관의 직경이 갑자기 커지는 6번 Card에서는 난류도의 갑작스런 증가로 인해 과도한 진동이 발생할 수 있으며 이때 발생한 진동은 상하방향으로 전파되어 인접 Card인 7번과 5, 4번 Card에서 Rodlet와 Card간 Fretting Wear를 야기시킨다. 그러므로 두 구조물간 접촉손상을 일으키는 원인은 난류의 여기에 의한 진동이라고 볼 수 있으며 이 메카니즘이 Turbulence Excitation이다. 제어봉 손상이 장시간에 걸친 것이라는 점 역시 Turbulence Excitation이 지배적이라는 사실을 뒷받침해준다.

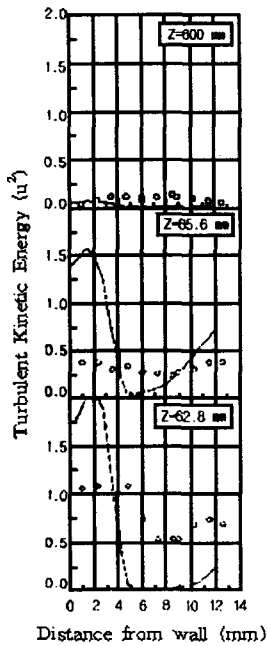
그림 3 KOFA 난류 운동에너지 분포

격도 2mm 정도임이 밝혀졌다.

한편 K.A.E.R.I.에서 수행된 K.O.F.A.(Korea Optimized Fuel Assembly)에 대한 유동실험을 보면 난류 운동에너지는 벽과 봉간의 간격이 가까울 수록 커지는 것을 볼 수 있다. 실험결과는 그림3에 나타냈었다. [8] 실제 제어봉과 Card 간의 간

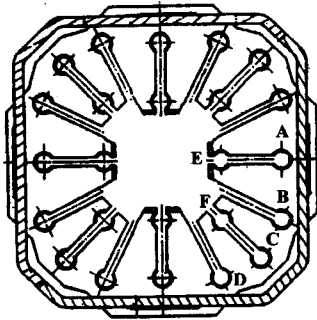
그림 4 continuous guide tube card

Continuous Guide Tube에서는 표면의 누수 구멍을 통한 횡방향 유동이 일으키는 진동은 다음과 같다. 횡방향 유동이 안내관 내부 Rodlet들을 안내관 중앙으로 밀어내고 이 때문에 생긴 공간에 보다 높은 압력이 발생하여 이 압력차에 의한 횡방향 힘이 Rodlet에 전달되어 Card와 접촉하게 되나 [6] 누수구멍이 대칭적으로 배치되어 있기 때문에 Flow에 의한 마모가 Rodlet의 한 곳에만 집중되지 않는다. 마모형태의 대부분은 미끌림 마모(Sliding Wear)

가 관찰되었으며 1차적으로 횡방향 유동과 접촉하는 내부 Rodlet들(E, F) 보다는 2차 접촉에 의한 누수구멍 근처의 외부 Rodlet들(A, B, C, D)이 손상됨을 볼 때 Fluidelastic Instability가 지배적임을 알 수 있다. (그림 4참조) [6]
