Electric Steam Boiler형 Heating Element 파손원인 규명

A Failure Analysis of Heating Elements in Electric Steam Boiler

김양수, 권택규, 이상혁, 한종만, 한상영
대우중공업(주) 옥포조선

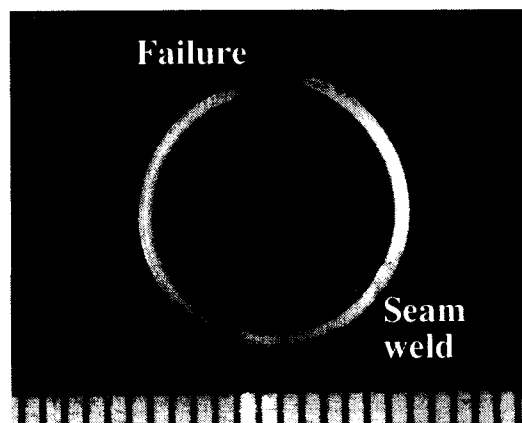
Electric Steam Boiler의 구조는 Fig. 1에 보여주고 있으며, Heating Element가 4개 설치된 Boiler로서, 용존산소($\leq 0.05\text{ppm}$), pH(9~11), Chloride($\leq 50\text{ppm}$) 등이 조절된 관수를 사용하여 가열하고 Steam을 발생시키게 된다. 여기서 관수는 보일러 내의 Scale 방지 등의 목적으로 수처리제(인산염 성분)를 첨가하여 사용한다. 그리고 각각의 Heating Element는 Tube가 12개로 구성되어 있으며, 각 Tube의 내부 쪽은 분리나 접촉 방지를 위해 결속되어 있다. 내부는 발열체의 코일을 연결하는 철심과 알루미늄계의 절연 Powder Paste로 구성되어 있고, Heating Element Tube는 외경이 11 mm, 두께가 1 mm이며, 재질은 Stainless Steel(SUS) 321을 사용하였다. 여기서 문제된 Boiler의 Heating Element는 Tube가 부풀림되어 파손되었다. 특히 파손된 Heating Element는 상당히 변형되어 있었고, Steam과 관수의 경계선상에 있는 동일한 위치에서 Tube 표면에 1개이상의 단락된 흔적을 발견할 수 있었으며, 단락된 흔적은 Fig. 2에 나타내고 있다. 또한 Fig. 3에 보여 주고 있는 Heating Element Tube의 단면을 보면 저항용접에 의해 제작된 것으로 판단되며, 부풀림 되어 파손된 부위는 Seam 용접부가 아닌 모재부에서 Metal Flow Line을 따라 파손되어 있었다.

Heating Element Tube의 직접적인 파단원인은 Tube의 부풀림 현상에서 알 수 있는 바와 같이 내부 팽창에 의한 재질의 고온강도의 감소와 연신을 초과에 의해 발생한 것으로 추정하고 있다. 그러나 이것은 초기 손상에 의한 2차적인 결과에 의한 것이므로, Heating Element의 급격한 파단을 발생시킬 수 있었던 1차 단락원인에 대해서 우선적으로 검토하였다.

Fig. 3 Macrostructure of failure tubular heating element by bulging
