변전설비의 보수 정비 사례 및 고장 실태 조사 연구

이석규·박희우·김인건·이종학·이만선
한국전력공사 수원전력관리처 신인천전력소

A case study on the prevention and occurrence of fault in Transmission & Substation

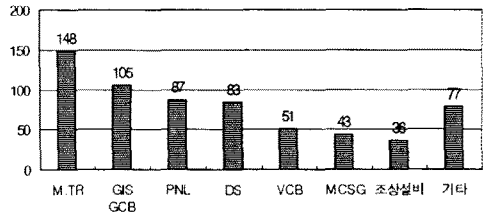
그림 1 변전설비 종류별 보수 실적 현황

1995~1998년까지 신인천전력소에서 변전설비 운전 중 이상이 발견되어 보수한 실적은 630건이며 그중 주 변압기에 대한 보수건수가 148건으로 가장 많았고 GIS, GCB가 105건, 배전반 87건, DS 83건, VCB 51건 순으로 나타났다. [표2] [그림1]

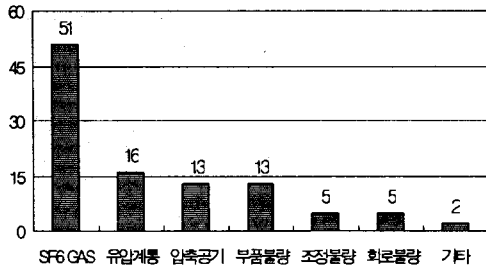
그림 2 GIS GCB 유형별 보수 실적 현황

GIS 및 GCB 보수 실적은 총 105건으로 이중 기밀유지 보수가 가장 많은 비중을 점유하고 있으며 유형별 보수 실적을 분석해 보면 SF6 Gas 부족(51건), 유압계통 누유(16건) 압축공기 계통 누기(13건) 순으로 나타나고 있다. [그림2]

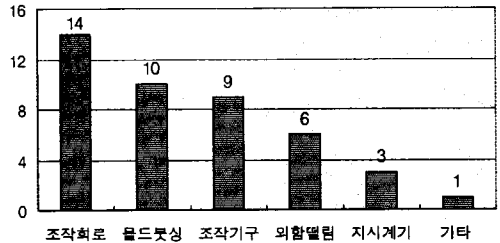
그림 3 MCSG 보수 실적 현황

MCSG의 보수사항은 조작 관련 회로(14건) 및 조작기구 결함(8건)이 가장 많지만 몰드붓상의 흡습에 의한 절연내력 저하 및 코로나 발생이 심각한 문제로 대두되고 있으며 전자력에 의한 외함의 열림 현상도 자주 발생이 되고 있다. [그림3]

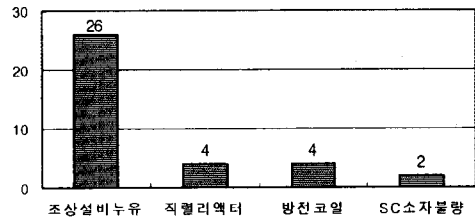
그림 4 조상설비 보수 실적 현황

조상설비(SC, Sh.R)의 보수 실적을 살펴 보면 전력용콘덴서(SC) 누유가 대부분으로 그중 붓상 단자의 구조적 결함에 의한 누유가 전체 횡수의 72%를 점유하고 있어 붓상 단자 조립시에 기밀유지 관련 품질향상 방안이 이루어져야 하겠다. [그림4]

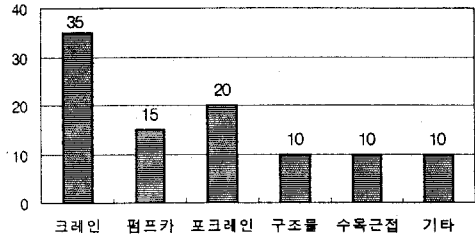
그림 5 송전선 고장(이물접촉) 원인별 분석

송전선로 고장 현상중 가장 많은 건수는 이물접촉(42%)이며 그중에서도 증장비 혼촉이 전체 이물접촉의 75%를 점유하고 있다.

이는 신인천전력소 관내 송전선 경과지가 대부분 도심

지를 통과하고 있을 뿐만 아니라 지중선로 점유율(전국 1,363C-km, 신인천 143C-km, 전국대비 10.5%)이 높은 지역적 특성 때문으로 분석되고 있어 향후 도심통과 선로의 증장비 근접에 대한 대책수립이 필요하다. [그림5]
