전차선로용 곡선당김금구의 성능향상에 관한 연구

A Study on the Performance Improvement of Pull-off Fitting for Catenary

Abstract - This paper presents the results of materials and mechanical analyses and performance improvement of pull-off fitting used for catenary. The pull-off fitting is supporting the trolley wire which supplies the electricity. However, the pull-off fitting is repeatedly suffered by the mechanical stresses which produce cracks in the swivel clip, resulting in interruption of an electric car. The characteristic analyses of the swivel clip were performed and the improved swivel clip was suggested.

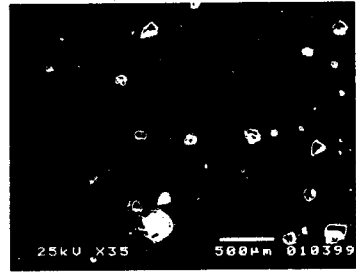
(a) 제품 2번(35배)

제품에 포함된 기공을 관찰하기 위하여 전자현미경(SEM)으로 미세구조를 관찰하였다. 다이아몬드 연마제로 연마된 표면에서 관찰된 제품 2번과 3번의 기공을 그림 2에 나타냈다. 미세구조 분석결과 제품 1번의 기공크기는 10µm 미만으로 다른 제품과 비교하여 상대적으로 크기가 작았으나, 제품 2번 ~ 4번은 100µm 이상 되는 기공도 관찰되었다.

회전클립은 주물제품이기 때문에 기공이 존재할 가능성이 매우 높고, 분석결과에서도 100µm 정도의 기공도 관찰되었다. 이러한 기공 크기는 기계적 강도에 매우 큰 영향을 미칠 것으로 판단된다. 따라서 이와 같이 큰 기공이 회전클립에 존재함으로써, 균열이 성장을 도왔던 것으로 판단된다.

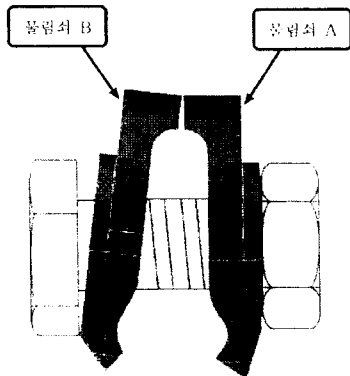
그림 5. 몰림쇠에 가해지는 면접촉(A)과 선접촉(B)

상하·좌우의 하중 발생은 몰림쇠 B의 볼트 구멍의 직경(11.5 [mm])이 몰림쇠 A(10 [mm])와 비교하여 크기 때문에 발생하였던 것으로 나타났다. 이것은 외부에서 하중이 인가되었을 경우에 몰림쇠 B가 상하·좌우로 움직이는 원인이 되었다. 또한 하중집중 현상의 발생 원인을 살펴보면 그림 5와 같이 몰림쇠 A는 너트와 면접촉을 하고 있는데 반하여 몰림쇠 B는 볼트와 선접촉을 하여 몰림쇠 B에는 볼트에서 작용하는 힘이 집중적으로 가해진 것으로 판단된다.

몰림쇠 B와 볼트의 선접촉을 면접촉으로 바꾸기 위한 설계방안으로는 그림 7과 같이 A와 B의 접촉부분(상부)을 증가시켜 몰림쇠가 평행하게 되도록 설계하였고, 이렇게 설계하였을 경우의 추가적인 이점은 회전클립이 트롤리션을 더욱 견지하게 지지할 것으로 판단된다.

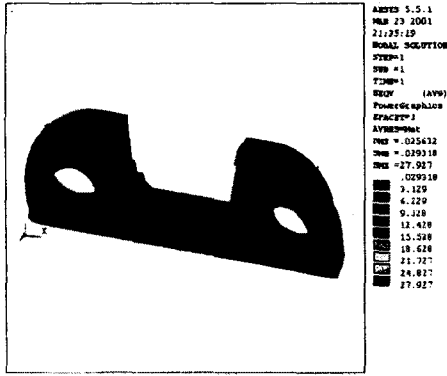
(a) 변경전

그림 8은 1.0 kgf/mm²의 압력을 설계 변경 전후 모델에 동일하게 적용시킨 Von-Mises 응력을 나타낸 결과이고 표 5와 표6은 응력값을 나타냈다. 표에서와 같이 설계 변경후의 Von-Mises 응력이 변경전의 값보다 약 3배 정도 낮은 것을 보여준다. 따라서 본 연구에서 제시한 설계에 따라 구조를 변경하였을 경우에는 물림쇠의 균열발생을 억제할 수 있을 것으로 판단된다.
