## 회전체의 건전성 평가를 위한 구조물의 진단사례

### A Diagnosis Case of Structure to Assess Rotor System

양경현\* · 조철환\* · 배춘희\*, 이성호\*, 김성휘\*

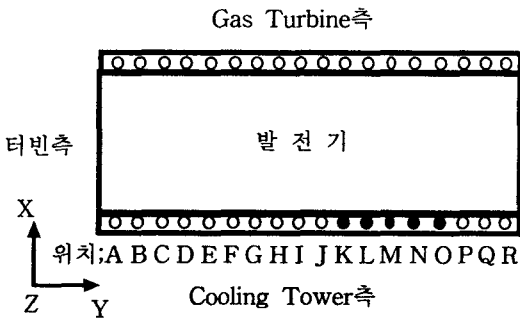
Fig. 2 Casing Bolts' Position

발전기의 상·하부 케이싱을 조립할 때 체결하는 볼트 일부가 파손되는 현상이 발견되고 있었다. 볼트의 최초 손상은 Fig. 2의 M, N, O 위치에서 발견되었고, 3개의 볼트를 교체한 후 약 11개월후 L의 위치, 다시 6개월 후에 K의 위치에서 볼트가 파손되었다.

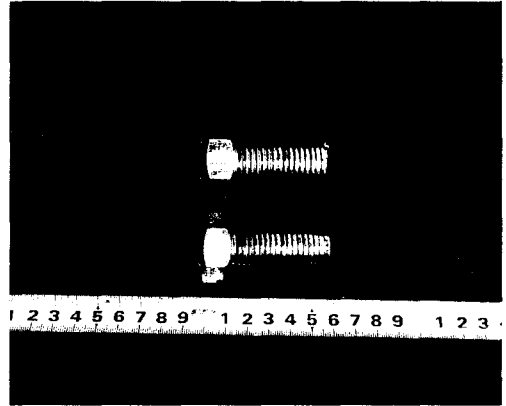
Fig. 3 Broken bolts

Fig. 3을 보면 파단된 볼트들의 길이가 거의 일치하고 있음을 보여주고 있고, 또한 그 길이는 상·하부 casing의 볼트체결부 두께와 같았다. 결합부위의 두께와 볼트의 길이가 일치한다는 점에서 너트 체결부에서 응력이 작용되었던 것으로 판단된다.

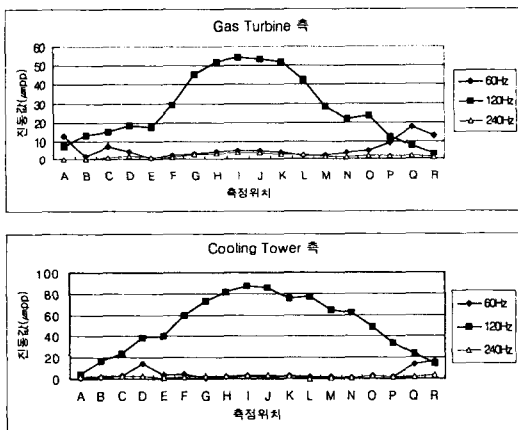
Fig. 10 Measurement result

측정결과를 방향별로 볼 때 Y와 Z의 방향에 비해 X방향의 진동이 매우 크게 나타나고 있었다. Fig. 10은 세가지 방향 중 가장 큰 진동값을 보이는 X방향을 Gas Turbine측과 Cooling Tower측으로 나누어 측정된 결과를 나타내고 있다. 전체의 진동성분중 대부분이 120Hz 성분이며, Casing의 중앙부에서 진동상태가 가장 높았고, 중앙에서 가장자리로 갈수록 진동상태가 낮아지고 있다. 그리고 파손이 발생한 Cooling Tower측이 Gas Turbine측보다 전체적으로 진동의 수준이 높게 나타나고 있다.

120Hz 성분의 진동이다. 위의 결과를 보면 120Hz 성분이 주로 나타나고 있는데, 이것은 발전기 내부에서 발생한 가진력이 casing에 전달되어 나타나고 있는 것이다.

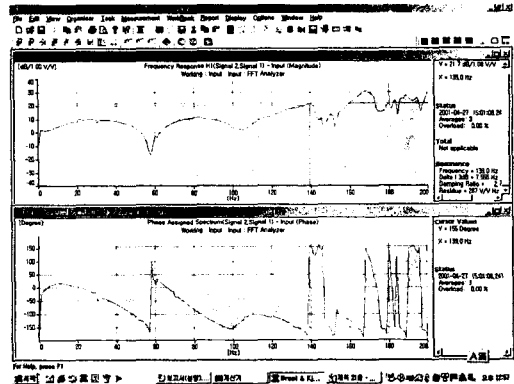
Fig. 11 Natural Frequency on upper casing of #I & J position

Fig. 11은 특히 진동이 높았던 부분인 I와 J의 사이에서 상부casing의 고유진동수를 측정된 결과이다. 그림에서 보면 고유진동수는 139, 168, 181Hz로 나타나고 있다. 그중 가진주파수와 가장 근접한 139Hz 성분은 120Hz를 기준으로 15.8% 정도의 여유가 있어 충분한 여유가 있는 것은 아니지만 공진의 영향은 적어 보인다. 공진에 대한 여유율은 식(1)로부터 구하였다.

결국 내부의 가진력과 casing과의 공진에 의하여 진동이 증폭된 것은 아니라는 사실을 확인하였다.

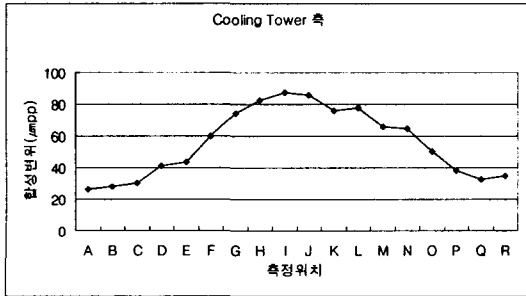
Fig. 12 Composition chart of 120Hz component over all directions

Fig. 12는 120Hz의 가진주파수 성분에 대하여 모든 방향을 합성한 거동의 크기를 나타낸 것이다. X방향만으로는 거동과 비교해 보았을 때 중앙부위에서 우측이 좌측보다 전체적으로 높은 진동값(50 $\mu$ m 이상)을 나타내고 있다. 이러한 점에서 볼 때 내부에서 상당한 가진력을 발생시키는 부위가 중앙부보다는 우측으로 편중되어 있고, 발전기 내부에서 문제가 발생하였다면 그 부위 또한 우측부위에서 발생하였다고 판단할 수 있다. 또한 볼트의 파손 위치에서 볼 때 X방향만으로 가해진 진동보다는 동시에 다른 두가지 방향에서 복합적으로 가진력이 전달되었던 위치가 볼트의 피로응력에 영향을 주었던 것으로 판단된다.
