4도체 송전선로의 진동현상 조사·분석(I)

손 흥 관*, 이 혁 권*, 이 등 일**, 추 장 희**, 유 철 희***
한국전기연구원*, 한전전력연구원**, 한전중앙교육원***

Observation and Analysis of the Oscillation of 4-Bundled Conductor System

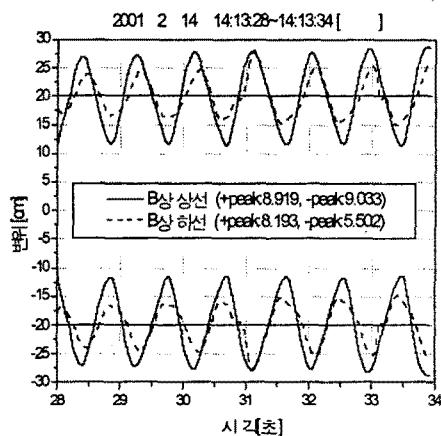
그림 2. 진동분석 파형의 예(I-1)

3번의 진동관측 사례 중 (I) 및 (III)은 지상에서의 풍속이 5~8[m/s]로서 서비스판진동이 매우 활발하게 발생되었으나 사례(II)의 경우 풍속이 8~11[m/s]로 매우 강하게 불었으나 진동은 오히려 미약하게 발생하였다. 진동현상은 각 시점의 약 5~6초 정도의 진동발생시간에 대해 분석하였으며, 선로 B에 대한 진동의 종류 및 진동이 발생된 상, 진폭은 표2와 같으며, 진동형태 및 진동주기, 상하소도체간의 진동위상차, 최대진폭 발

Fig. 2. Oscillation curve of analyzed interval I-1

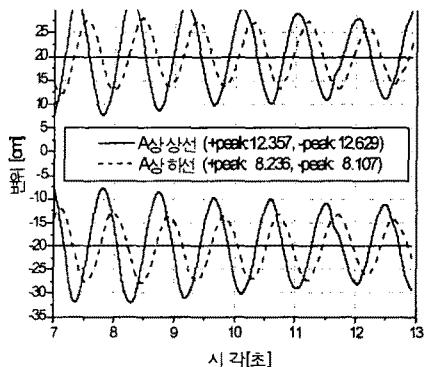
그림 3. 진동분석 파형의 예(III-3)

Fig. 3. Oscillation curve of analyzed interval III-3

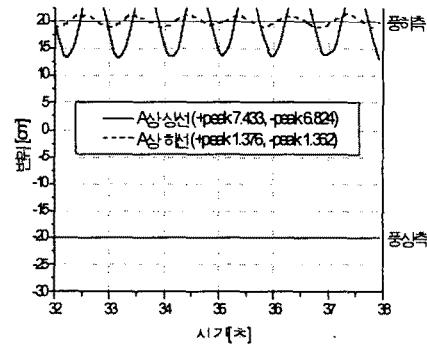
그림 4. 진동분석 파형의 예(IV-2)

(주) * 표시는 풍하측 상부소도체만 진동

Fig. 4. Oscillation curve of analyzed interval IV-2

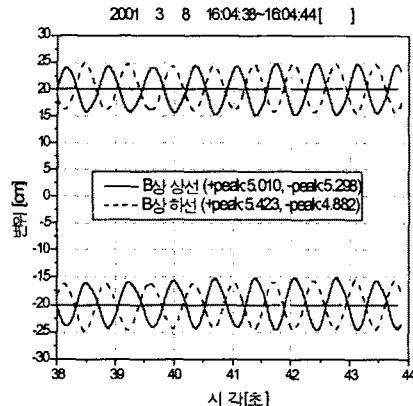
그림 5. 진동분석 파형의 예(V-1)

이 선로의 특징은 비교적 낮은 풍속에서도 진동이 발생하였으며, 사례(V)의 경우 진동주기가 관측된 사례와 다르게 나타나는 특징이 있었다. 선로 C에 대한 진동의 종류 및 진동이 발생된 상, 진폭은 표4와 같으며, 진동 형태 및 진동주기, 상하소도체간의 진동위상차, 최대진폭 발생위치 등은 표5와 같다. 또한 분석된 진동의 파형은 그림 4 및 그림 5와 같다.

Fig. 5. Oscillation curve of analyzed interval V-1
