발전기 운전중 회전자 진단에 관한 연구

On-Line Diagnosis Method for Generator Rotor Windings

Abstract - A shorted-turn test was performed at the Sininchon combined cycle power plant on gas turbine generators. The test was conducted using a permanent flux probe and on-line diagnosis system. The flux probe installed in the generator air gap senses the field winding slot leakage flux and produces a voltage proportional to the rate of change of the flux. This pattern of flux variation is a signature unique to each field winding. We have also applied a voltage waveform analysis technique that can identify the pole location, slot number and number of shorted-turn with each slot.

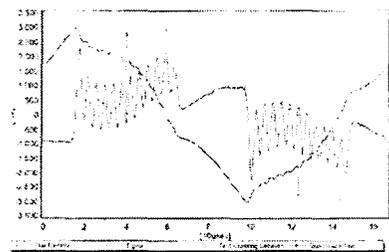
발전기 정상 운전중 회전자 중간단락 현상을 정확하게 판정하기 위해 각 발전기별로 무부하에서 전부하에 이르기까지 17가지의 다양한 부하대에서 측정된 전압파형을 분석한 결과 3대의 발전기는 중간단락이 존재함이 발견되었고 나머지 2대의 발전기는 건전하였다. 그림 4(a), (b)는 중간단락이 발생한 9호기 가스터빈 발전기의 전압파형이며, 그림 4(c), (d)는 중간단락이 발생하지 않은 12호기 가스터빈 발전기의 전압파형이다. 그림에서 보는바와 같이 중간단락이 발생한 경우 각 극별 비교한 전압파형의 편차가 있음을 쉽게 알 수 있으며, 건전한 경우 각 극별 편차가 발생하지 않음을 알 수 있었다.

(a) 센서 전압파형(중간단락이 발생한 경우)

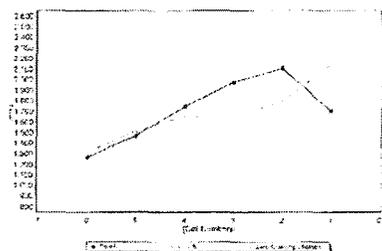
(b) 각 극별 전압파형 비교(중간단락이 발생한 경우)

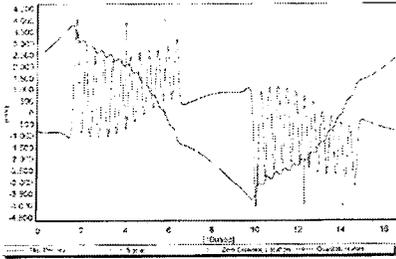
(c) 센서 전압파형(건전한 경우)

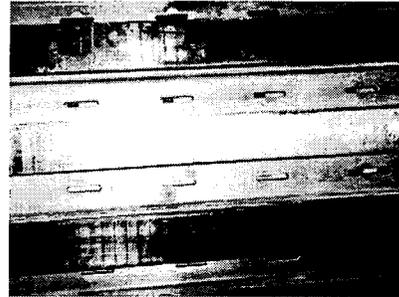
(a) 층간절연지가 밀려 통풍구가 막힌 모습

그림 5(a), (b)는 본 진단시험이 완료된 이후 발전기 정비시에 회전자를 인출하여 권선의 상태를 확인한 그림으로 5(a), (b)는 층간단락이 발생한 9호기 사진으로 층간절연지가 손상되어 한쪽으로 밀리거나 끊어진 상태를 보여주며, 5(c)는 12호기 사진으로 매우 건전함을 쉽게 알 수 있었다. 이러한 발전기 정비중 실제 층간절연지에 대한 확인을 통해, 본 층간단락 진단시험의 신뢰성 및 정확성을 확인할 수 있었으며, 아울러 전력연구원에서 국산화 개발 완료한 층간단락 감지 센서 및 진단시스템의 신뢰성 및 우수성도 확인할 수 있는 계기가 되었다.

[3] 본 진단시험의 결과는 발전기 세삭사인 GE측과의 하자 처리시 근거자료로 활용되어 층간단락이 발생한 발전기 회전자 권선에 대해서는 전량 무상 교체를 시행하여 외화절감에 기여하였으며, 향후 타 발전소에도 확대 적용하여 발전기의 예측정비 체제 구축 및 안정운전에 기여할 예정이다.

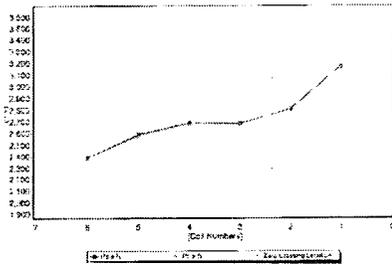
(d) 각 극별 전압파형 비교(건전한 경우)

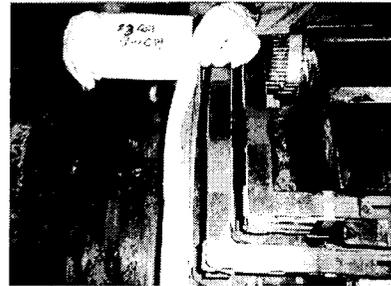
(b) 권선 엔드턴 부근의 절연지가 밀린 모습

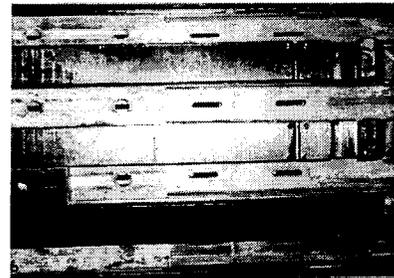
(c) 건전한 경우
