냉간단조품의 결함개선을  
위한 적용사례

2002 단조심포지엄

## 사례 1 - Chevron Crack

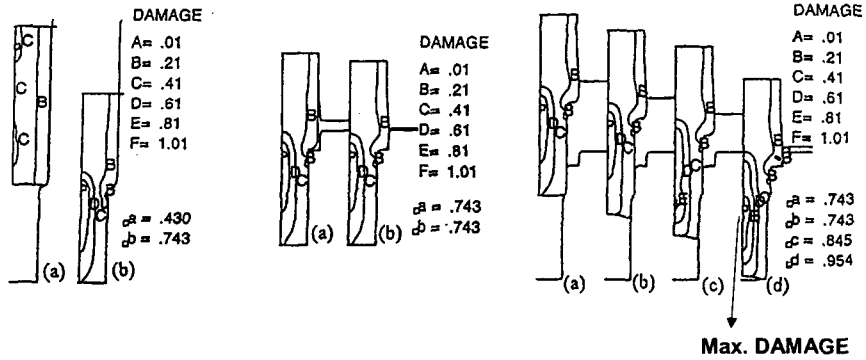
# 사례 1 - Chevron Crack

- 중심부의 신장응력발생으로 Damage값이 최대 0.954까지 증가하여 중심부 파열.
- 초기의 신발공정을 제거함으로써 제품결함을 개선함.

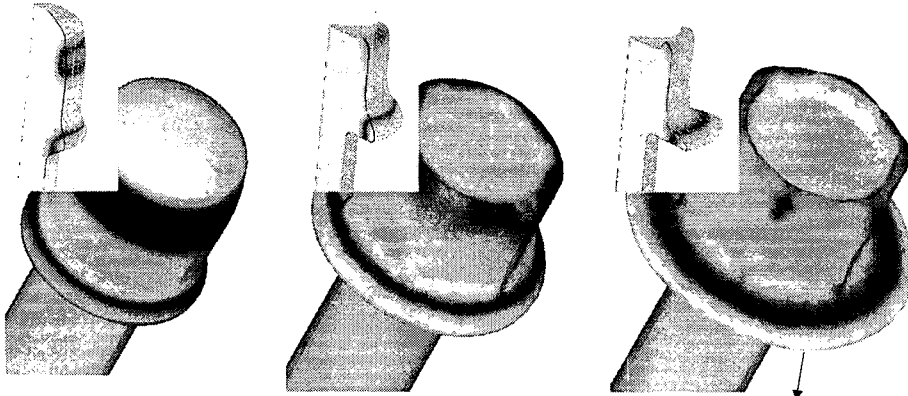
사례 2 - 기존 4공정 결함 발생 현상

Max. DAMAGE

→ 풀랜지 가장자리에 원주방향으로의 인장응력이 과도하게 발생하는 것으로 계속됨.

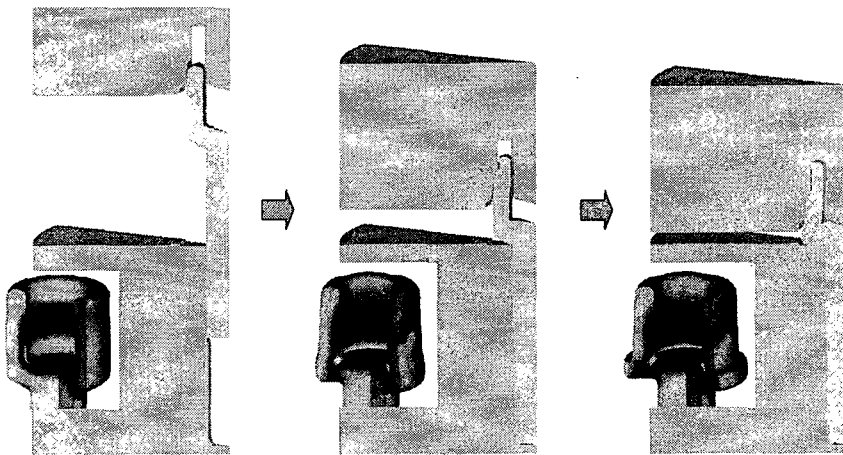
### 사례 3 - 4공정 변형 양상

→ 1~3공정은 축대칭형상이므로 2차원으로 해석을 하였으며, 4공정의 비대칭 형상을 해석하기 위해 2차원의 형상과 결과를 3차원으로 변환하여 연속으로 3차원해석을 수행.

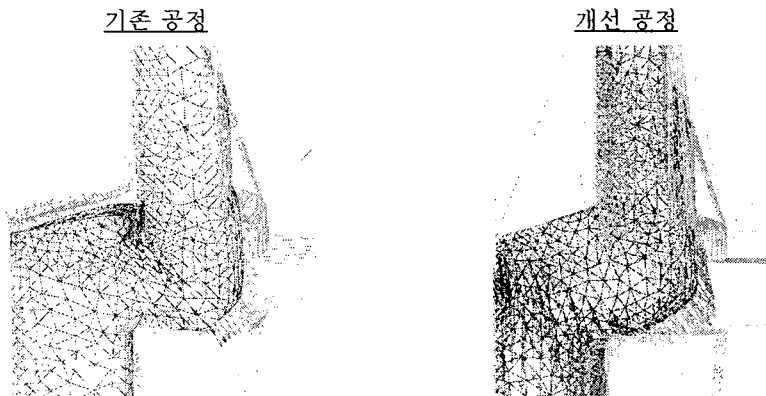
### 사례 3 - 변형속도양상의 비교

- 기존공정은 편치가 홀바닥면과 접촉하기전에 소재가 플랜지부로 이동되면서 볼트머리부와 몸체부사이의 속도차이가 뚜렷하게 나타남.
- 개선공정에서는 플랜지부로의 이동과 함께 편치가 홀바닥면을 누르면서 성형됨.

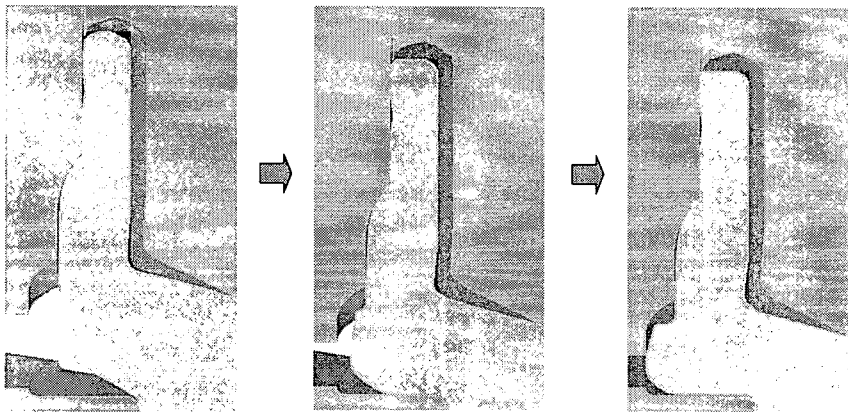
### 사례 3 - 개선공정의 변형양상

→ 홀안의 결함은 제거되었지만 플랜지부위의 소재이동이 약간 줄어들게 되어 기존공정 보다 약간 더 펀치스트록이 증가함. ; 성형하중 증가.
