2002 유체기계연구개발발표회, 펌프진단사례발표

원자력발전소용 급수 승압 펌프의 과대 진동 문제

하 진수 과장(현대중공업)

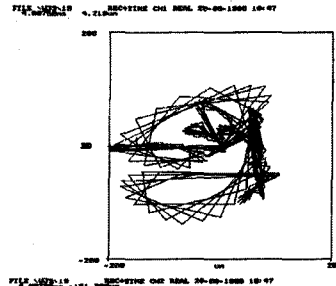
펌프 IB측 SPECTRUM

펌프 IB측 X 방향 : 214 μm p-p, Y 방향 : 190 μm p-p

- 1) 펌프의 IB측에만 높은 진동이 발생하고 OB측은 양호함
- 2) IB측의 진동주파수는 회전주파수와 그 배수성분임.
- 3) IB측의 ORBIT은 불규칙한 SPIKE 형상이 나타남.
- 4) OB측의 주 성분은 회전주파수임.
- 5) 모터의 IB측과 OB측은 펌프 OB측과 진폭이 동일함.
- 6) 모터의 주파수는 회전주파수 성분만 나타남.

펌프의 IB측에서만 진동이 비정상적으로 높은 것은 축의 RUN-OUT 문제일 가능성이 높음.

- 펌프 IB축 축 표면의 Mechanical Run-Out 측정:
Dial Gauge를 이용한 동심도 측정 결과, 0.015mm 이내임
- 펌프 IB축 축 표면의 자화도(Electrical Run-Out) 측정:
Gauss Meter로 자화도 측정 결과, 최대 0.5gauss 임
- 펌프 IB축 축 표면의 Coating(Electrical Run-Out) 여부:
축 표면은 크롬이나 기타 Coating 없이 연마한 상태임
- 펌프 IB축 축 표면의 Probe Gap Volt 변화량(Electrical Run-Out) 측정: X 방향 : 2.38V, Y 방향 : 1.88V
보통 0.3V 이내이므로, 이는 축의 Metallurgical 문제임

- 발전소 사정에 따라 운전을 계속하고 펌프의 정기 점검 기간에 수리하기로 함.
- 6개월 이후 펌프 축을 분해하여 당사로 입고시켜 펌프 IB축 축 표면을 재 연마기로 함.
- 펌프 IB축 축 표면을 폭 17mm × 깊이 0.3mm 재 연마함.
- 연마한 이후의 축 표면의 Probe Gap Volt 변화량 측정결과: X 방향 : 0.15V, Y 방향 : 0.18V 임.

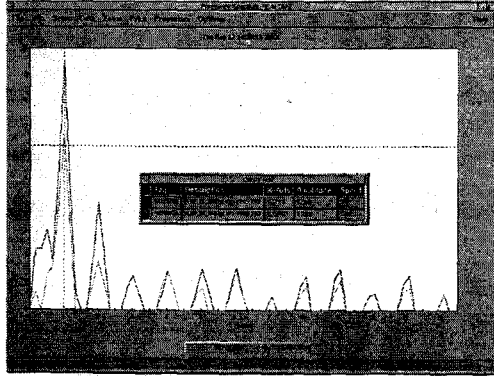
펌프 IB측 SPECTRUM 선도

펌프 IB측 X 방향 : 37 μm p-p, Y 방향 : 27 μm p-p
