2002 유체기계연구개발발표회, 펌프진단사례발표

화력발전소용 보일러급수 승압펌프의 과대 진동 문제

2002. 12. 6(금)

하 진수 과장 (현대중공업)

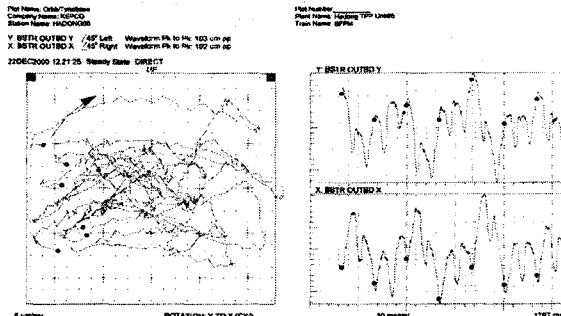
펌프 OB측 ORBIT

□ 펌프 시운전시 다음과 같은 레벨의 높은 진동 발생

펌프 IB측 X방향 : 58 μm p-p, Y방향 : 59 μm p-p

펌프 OB측 X방향 : 103 μm p-p, Y방향 : 102 μm p-p

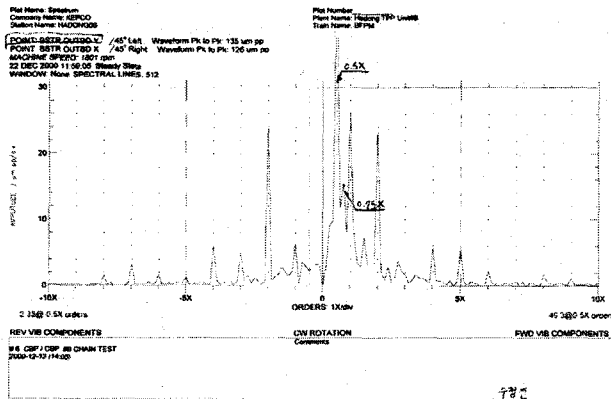
펌프 OB측 Y 방향 SPECTRUM

- 1) 펌프가 정격유량에서 운전할 때, OB측의 주 성분은 0.5X 배수 성분임.
- 2) 저 유량영역에서 운전할 경우에는 0.35X, 0.75X 등 Sub-synchronous 성분이 불규칙하게 나타남.

- 1) 우선 압력 댐 베어링의 **OIL WHIRL**일 가능성이 높음.
- 2) 저 유량영역에서의 Sub-synchronous 성분은 유체의 **RECIRCULATION STALL**일 가능성이 높음.

- 압력댐형 슬리브베어링은 도면 치수대로 재 제작하여 공급함.
- 임펠러 입구부의 이물질을 제거함.

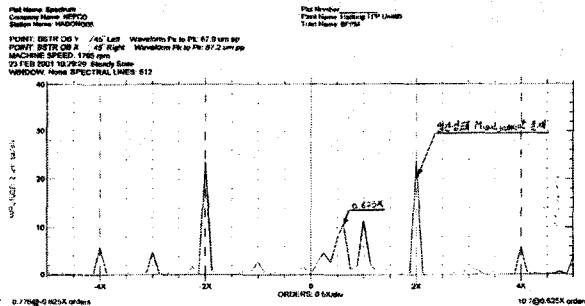
펌프 OB측 Y 방향 SPECTRUM 선도

- 수정한 후의 진동계측 결과는 다음과 같다.
 펌프 IB측 X방향 : 58 μm p-p, Y방향 : 59 μm p-p
 펌프 OB측 X방향 : 67 μm p-p, Y방향 : 68 μm p-p
