# 변압기 오일펌프용 추력베어링 마모 개선 사례

최 원 호, (주)효성 기술연구소

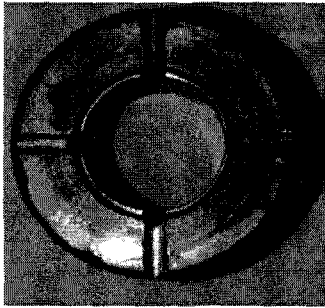
오일펌프의 사양과 절연유의 특성을 표 1에 나타내었다. 그림 1은 오일펌프의 조립단면도를 나타낸다. 펌프 운전 중 한 대가 시험운전 중 과전류로 인해 펌프가 트립되어 분해 점검을 실시한 결과, 임펠러 축의 추력베어링에 마모가 발생하였다. 그림 2와 3은 임펠러축의 추력 베어링과 전동기축을 나타낸다.

그림 2 마모가 발생한 추력 베어링

조립이나 가공상태 점검결과 이상이 없는 것으로 확인되었다. 임펠러 축의 추력 베어링만 마모가 발생하였고, 그 반대측 베어링은 마모가 없는 점을 고려하여 마모의 원인이 추력에 의한 것으로 판단하고 펌프모터의 추력을 검토하였다. 그림 4에서 임펠러 흡입측에는 임펠러의 형상에 의한 추력이 발생한다 그림에서 노란색부분은 저압(흡입압력)이며 청색 부분은 임펠러의 원심력에 의해 절연유가 높은 토출압력을 갖게 된다. 임펠러에서 발생하는 추력은 다음과 같이 약 64kgf로 계산되었다.

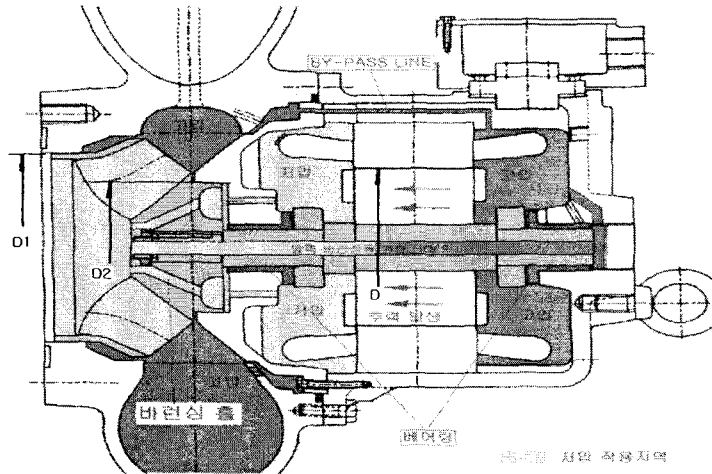
$$\frac{\pi}{4} \times (D_1^2 - aD_2^2) \times \gamma = \frac{\pi}{4} \times (0.167^2 - 0.9 \times 0.134^2) \times 842 \times 6 = 46kg_f$$

$$\frac{\pi}{4} \times \alpha \times D^2 \times \gamma \times h = \frac{\pi}{4} \times 0.9 \times 0.138^2 \times 842 \times 6 = 68 \text{kgf}$$

단, 여기서  $\gamma$ 는 절연유의 비중량,  $h$ 는 펌프의 토출양정,  $\alpha$ 는 보정계수를 나타낸다 따라서 전체 추력은 114kgf로 계산되었다.

그림 4 오일펌프의 압력분포 및 축 밸런싱 홀

절연유의 동점도 계수가 물의 2배 정도 밖에 되지 않아 유막이 쉽게 파괴되는 것으로 판단되었다. 따라서 그림 4와 같이 전동기 축에 구멍을 관통시켜 압력상쇄가 되도록 하였다. 따라서 추력에 의한 베어링 마모 여부를 확인하기 위하여 축에 구멍을 만든 오일펌프와 기존의 오일펌프를 비교, 시험하였다. 추력이 높은 악조건을 만들기 위하여 펌프 운전을 체절점에 가까운 8m의 수두압력에서 만 15일간을 운전하였다. 그 결과 기존의 펌프는 그림 6(a)와 같이 임펠러 축의 추력 베어링이 심한 마모가 발생하였으나, 그림 6(b)의 축에 구멍을 내어 압력을 상쇄시킨 펌프의 추력 베어링에는 마모가 거의 발생하지 않았다. 따라서 마모의 원인은 과도한 추력 때문인 것으로 나타났다.

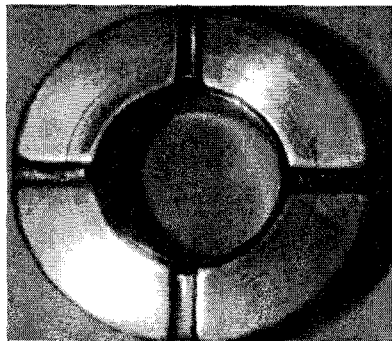
추력베어링의 유막 형성 성능을 향상시키기 위해, 여러 가지의 형태의 추력베어링을 검토하였으나 베어링 가공원가 문제로 곤란하였다. 따라서 베어링 추력 면에 오일 홈의 개수 및 형상을 변경과 연마면 정도 향상 및 조립형상 공차 및 베어링 직각도 정도를 향상시키고 펌프를 10일간 운전한 결과, 그림 5와 같이 작은 마모가 발생하였다.

그림 5 베어링 마모

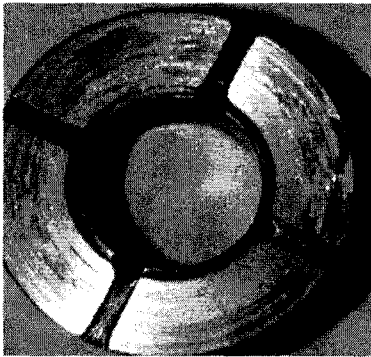
(a) 기존 펌프운전의 베어링상태

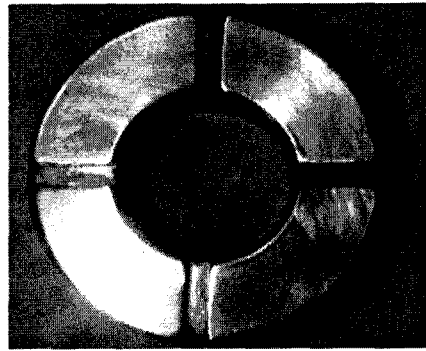
(b) 개선 펌프의 베어링 상태
