## 경남 사천시 곤명면에서 발생한 재활성된 산사태에 관한 연구

### The Study of A Reactivated Landslide That Occured in Gonmyeong-myeon, Sacheon city, Kyeongnam-do

**SYNOPSIS :** This study was carried out to understand the cause and processes of a reactivated landslide that occurred in Gonmyeong-myeon, Sacheon City, Kyeongsangnam-do. For the study, geologic mapping, geophysical exploration, boring, laboratory testing, and slope stability analyses were conducted. The landslide area has geologic conditions that are prone to slope failure, due to the past landslide. The trigger that caused the landslide was removal of lateral support by excavation of the toe of slopes.

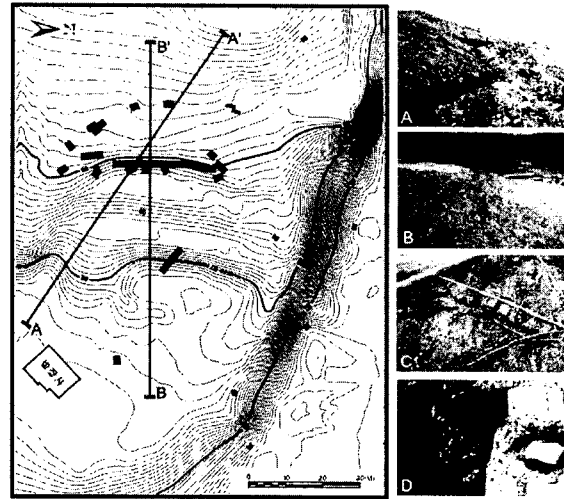
그림 2. 산사태 지형(붕괴후) 및 인장균열분포도와 인장균열

산사태는 2000년 3월 초에 부지조성을 위해 사면의 선단부(toe)를 일부 절취한 1일 후에 발생하였다. 그 규모는 길이가 최대 70m 정도이고, 폭이 최대 60m에 이른다(그림 2). 산사태로 인해 사면의 하부 좌측부에서 최대변위량 2m 정도의 침하가 발생하고, 최대 폭 4m, 연장 30m의 인장균열이 발달하였으며, 사면의 중, 상부에도 다수의 인장균열이 발달하였다. 사면의 중·상부에 발달한 인장균열은 대부분 길이가 10m 이상이며, 균열폭이 15cm 이상이고, 사면의 주향방향과 같은 남-북 방향으로 발달하고 있다.

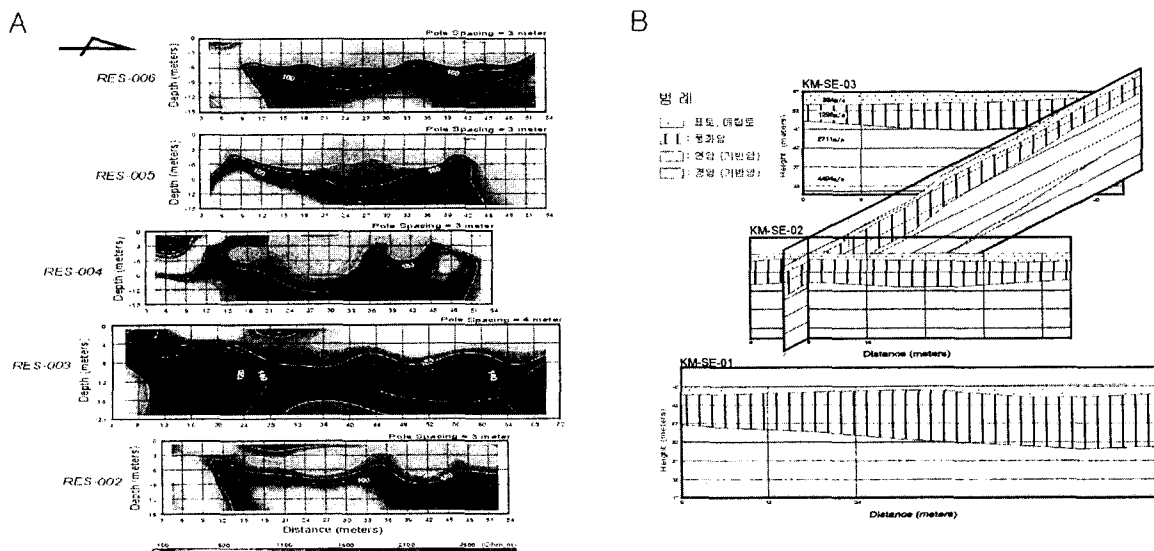
그림 4. 전기비저항 탐사 해석단면도와 탄성파 굴절법 탐사 해석단면도

웬너베열에 의한 전기비저항 수평탐사결과에 의하면 RES-004, 005, 006 지점에서 심도 4m를 전후하여 북서-남동 방향의 저비저항대가 뚜렷하게 관찰되며(그림 4), 사면 선단부의 저지대인 RES-003에서도 심도 7.5m 정도에서 북서-남동 방향의 저비저항대가 나타난다. 저비저항대의 심도가 일정하고 사면활동 방향과 같은 북서-남동방향으로 이어져 나타난다는 사실은 저비저항대가 산사태 활동면 또는 파쇄대와 일치함을 나타낸다. 쌍극자배열에 의한 전기비저항탐사 결과 역시 RES-004 지점 중앙부의 심도 4~5m 부근에서 가장 낮은 비저항대가 나타남을 보여준다. 사면의 남측(좌측)은 비교적 높은 비저항이 나타나는 것으로 미루어보아 파쇄의 정도가 다른 부분에 비해서는 미약한 것으로 보인다.

탄성과 탐사결과에 의하면 붕괴사면의 지층은 4개의 속도층으로 구분된다. 제1속도층 (layer 1)은 p파 속도가 평균 300m/s 정도이고, 제2, 제3, 제4 속도층의 P파 평균속도는 각각 1400m/s, 2700m/s, >5000m/s 정도이다. 탄성과속도에 의한 암반분류에 따르면, 제1층은 매립토층 또는 잔류토층을 나타내며, 제2층은 균열이 심하게 발달한 풍화암, 제3층은 연암 또는 보통암, 제4층은 경암 또는 극경암에 각각 해당된다. 그림 4는 4개의 축선을 따라 수행한 탄성과탐사결과를 종합한 모식도이다. 이에 따르면 균열이 심하게 발달한 풍화암층(제 2층)은 사면의 좌우측에 비해 중앙부에 두껍게 나타나며, 사면의 중, 상부에서는 우측부(북측)로 갈수록 기반암의 경암부분이 지표 가까이 천부에 분포한다. KM-SE-01의 탄성과 탐사결과에 의하면 사면의 선단부 앞 평지 아래에도 균열이 발달한 풍화암층이 두껍게 나타난다. 이 풍화암층과 그 아래 극경암층과의 경계는 1980년에 일어난 산사태의 활동면으로 추정된다.

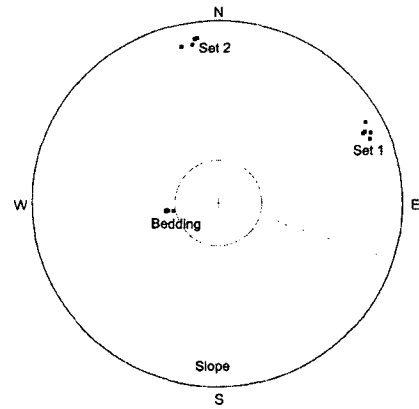
그림 5. 조사사면의 절리군과 평사투영 해석도

았다. 이때 암반의 내부마찰각은 RMR분류로부터 도출한 값 (19°)을 이용하였다. 평사투영해석 결과 평면파괴가 발생할 수 있는 것으로 나타났다(그림 5).

평사투영해석 결과 불연속면의 기하학적 조건으로부터 평면파괴 가능성이 있는 것으로 나타나므로 붕괴전의 사면조건과 한계평형법을 이용하여 평면파괴에 대한 안전율을 계산해 보았다. 이때 필요한 암반의 물성치는 RMR로부터 얻은 자료를 근거로 하였다. 계산한 결과 얻어진 안전율은 0.4로 절개면이 매우 불안정한 것으로 나타났다. 따라서 본 사면의 붕괴는 사면 선단부의 절개에 의하여 층리면을 따른 활동에 의해 발생하였을 가능성이 매우 높다.
