2.3.1 인장시험

2.3.2 화학분석

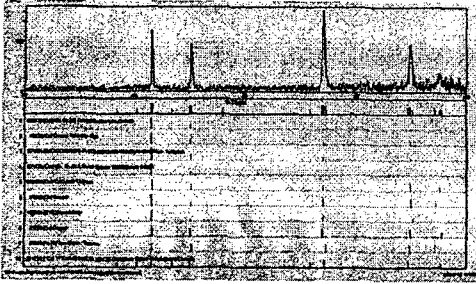
그림 3 XRD 분석결과(신품 표면)

그림 3은 신품에 대한 XRD분석을 나타내며, 주로 Cu가 주로 검출되었다. 그림 4는 현장수거품에 대한 XRD분석결과를 나타내며, 신품과는 달리 구리산화물(CuO)이 주를 이루고 있었으며, 또한 철산화물(Fe₃O₄)도 검출되었다. 이것은 산화에 의해서 조가선 표면이 부식이 되어 나타난 것이며, 철산화물은 외부에서 유입된 부유물질이 조가선에 부착되어 형성된 것으로 볼 수 있다.

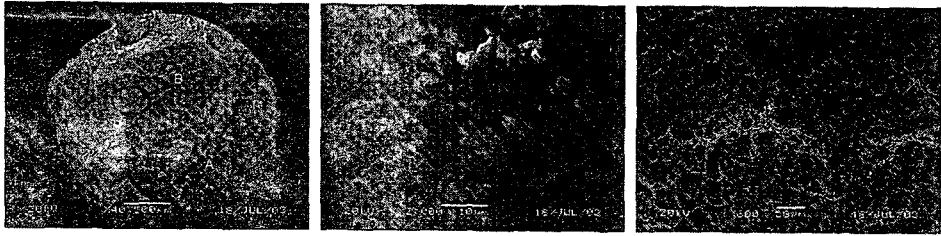
그림 5 시편 #1에 대한 SEM 촬영 결과

그림 5~7은 현장에서 수거한 시편(#1~#3)의 단면을 SEM 분석을 실시한 것이다. 그림 5(a), 6(a), 7(a)에서, A부분은 모두 색깔이 검게 변한 부분이며, B부분은 색깔의 변화가 없는 부분이다. 그림 5(b), 6(b)의 SEM 사진에서 볼 수 있듯이 부식층이 형성이 되어 있는 것을 알 수 있다. 그림 7(b)의 경우는 현장에서 수거한 시편을 인장시험 실시한 것으로 A부분의 SEM 사진에서 보면, 이미 부식에 의해서 소선의 절단이 진행이 된 것을 알 수 있다.

그림 5(c), 6(c), 7(d)의 형상을 보면 분화구 모양(dimple 이라고 함)과 공동이 관측이 되었는데 이러한 형상은 연성파괴(ductile fracture)시에 나타나는 독특한 형태이다. 이것은 A부분의 부식에 의해서 조가선이 점차적으로 단면이 줄어들어 가다가 기계적인 인장 축, 조가선 장력에 의해서 결국에는 절단이 된 것으로 볼 수 있다.

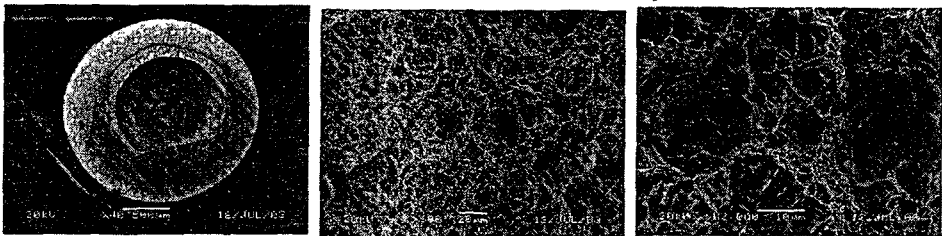
그림 8 시편 #4에 대한 SEM 촬영 결과

그림 8(b)는 신품 시편으로 인장시험 연신이 일어나다가 절단이 되는 것을 확인할 수 있었으며, SEM 분석에서도 알 수 있듯이 사고 난 시편의 산화되지 않은 부분은 형상이 같게 나타나는 연성파괴에 의한 것으로 볼 수 있다.
