# 도심에 설치된 가로등설비의 현장실태 분석

( The Field Situation Analysis of Street Lamp Which is Established in The Urban)

한운기\* · 한기봉 · 길형준 · 최충석

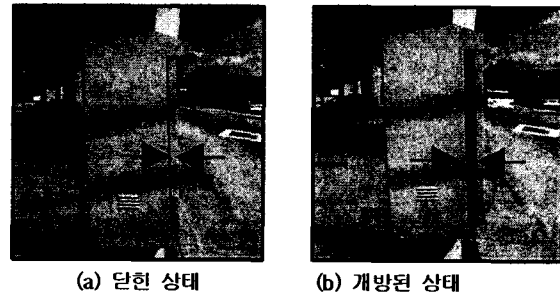
그림 3. 잠금(시건)장치가 불량한 분전함  
Fig. 3. Lock failure of panelboard

그림 3은 외부 충격으로 소손된 잠금(시건)장치가 불량한 분전함(제어함)의 사진이다. 그림 3(a)는 닫힌 모

습이고, 그림 3(b)는 외부의 약한 충격으로도 쉽게 개방되는 문의 상태를 보여주고 있다. 분전함(제어함)이 설치되는 장소는 도로 위 일반인들의 접촉이 쉬운 위치에 설치되므로 잠금장치가 불량하여 문의 개방될 경우 내부에 노폐물 등의 이물질 투척과 분진 등의 유입이 쉽게 이루어진다. 또한 분전함(제어함)의 문의 개방될 경우 충전부가 외부에 노출되고, 이로 인해 안전의식이 결여된 일반인의 접촉이 쉽게 이루어져 감전사고 및 설비사고가 발생하게 된다.

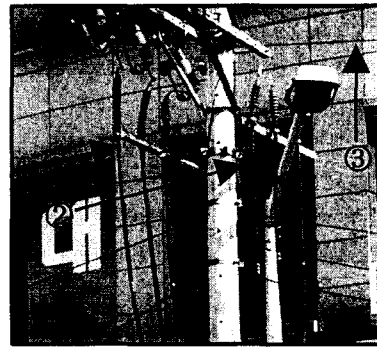
그림 6. 이격거리가 미달된 등주  
Fig. 6. A short distance between a lighting pole and power line

그림 6은 도심의 한정된 장소에 설치되는 여건상 특·고압선(22.9 kV) 배전선로와 이격거리가 미달된 채로 설치된 등주이다. 그림 6-①은 수용가로 전원공급을 위해 설치된 상용 인입케이블이고, 그림 6-②는 예비용으로 설치된 케이블이다. 이와 같이 그림에서 알 수 있듯이 ①은 특·고압용 상용케이블과 이격거리가 미달인 상태이고, ②는 상용케이블 고장시 사용하는 예비용 케이블과는 거의 접촉된 상태로 설치되어 있다. 또한 ③은 배전용 전력선과 이격거리가 미달된 상태로 설치되어 있다. 이러한 형태는 배전용 전주의 길이(8~17m)와 가로등주의 길이(5~12m)가 동일 구간이 생기고, 이 구간에서 상호간에 겹치는 부분이 형성되고, 전력선과 등주의 이격거리가 미달되는 경우가 발생한다. 전력선과 등주는 직접 접촉시 사고가 발생할 뿐 아니라, 근접거리 이내에 있을 경우 전자장에 의한 유도성 성분에 의한 유기전압 발생으로 등주에 전압이 유기되므로 이격거리에 충분한 주의가 요구된다.[7]

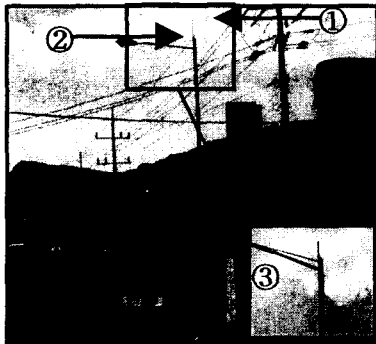
그림 8. 가공지선 옆에 설치된 등주  
Fig. 8. A lighting pole beside an overhead earth wire

그림 8은 배전선로의 가공지선 옆에 설치된 등주의 모습이다. 그림 8-①은 배전선로의 가공지선으로 낙뢰 발생시 뇌ச்ச기를 유인하기 위하여 전력선 보다 높은 위치에 설치한다. 또한 유도된 뇌는 대지로 흘러 보내 계통의 안정을 유지하도록 설계되었다. 그림 8-②는 등주의 최상단에 침형 봉구조물로 만들어진 외형이고, 그림 8-③은 ①, ② 부분의 확대도이다. ②와 같은 형태는 상단부분의 침형 구조로 디자인되어 등주의 외형을 강조한 구조로 배전선로의 가공지선 보다 높은 위치에 설치되어 있다. 확대도 ③에서 나타나듯이 가공지선 보다 높은 위치에 설치되어 뇌 발생시 등주 쪽으로 뇌를 유도할 수 있다.

가로등주의 상단 봉형 구조물에 직격뇌가 방전 시에는 뇌격에 대한 절연강도(BIL), 서지임피던스 등을 고려한 충분한 설계가 이루어지지 않았기 때문에 사고발생시 피해가 예상된다.[8],[9]

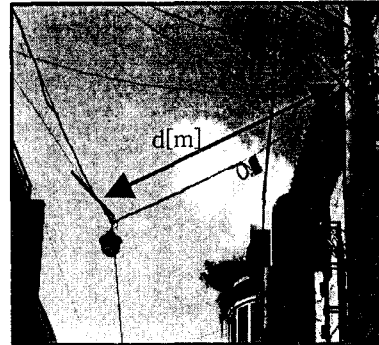
그림 12. 가공에 설치된 안정기  
Fig. 12. On the wire messenger ballast installed

특히 그림 12는 가공에 설치된 가로등이다. 메신저 와이어(Messenger Wire)를 이용한 특수한 구조로 분전함(제어함)과 램프사이 길이  $d[m]$ 는 선로 허용기준치(6%) 이상의 전압강하가 발생할 수 있고, 이때 발생된 손실로 인하여 효율 및 수명에 영향을 미치므로 일정거리 이내로 유지 할 수 있도록 주의해야 한다.
