비위생매립지 지반환경 정밀조사

김상근, 정하익

한국건설기술연구원 지반연구부
(jazzic@kict.re.kr, hichung@kict.re.kr)

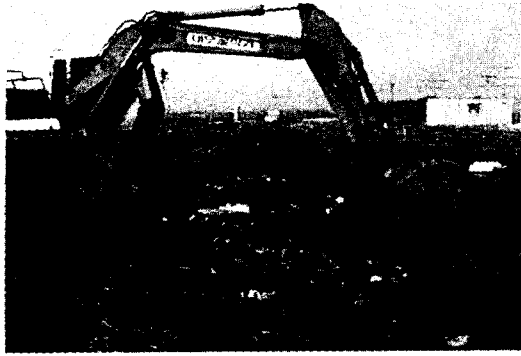
그림 1. 매립폐기물 채취

본 매립폐기물의 성상조사를 한 결과, 토사 및 기타류가 45.10~64.68%로 가장 높게 나타났는데 이는 복토재의 영향인 것으로 생각되며 생분해성 물질인 음식물류는 대부분 분해되어 거의 검출되지 않아 비교적 매립폐기물의 안정화 단계에 있음을 확인할 수 있었다. 그 밖의 난분해성 물질인 비닐 및 플라스틱류가 13.26~30.74%로 나타났으며 종이류, 목재류, 섬유류, 고무류 등도 일부 검출되어 장기간에 걸친 느린 분해가 예상된다.

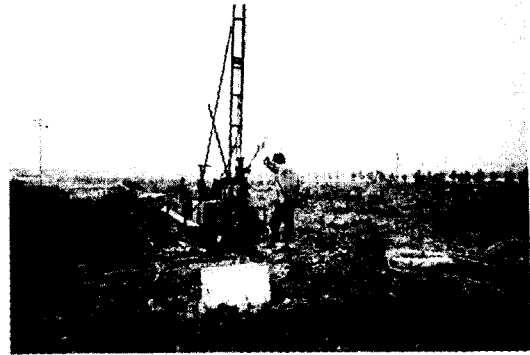
그림 2. 매립지내 표준관입시험

본 매립지 지층의 분포상태, 구성성분 및 지내력 등 지반공학적 특성을 파악하기 위하여 시추조사 및 표준관입시험을 심도 1.5m 마다 실시하였다. 매립층은 지표하 6.1m 범위까지 분포하며, 0.0~1.5m 두께에서 갈색의 자갈섞인 실트질과 모래질로 구성되어 약간의 쓰레기(음식물, 비닐·플라스틱류, 나무·풀류, 섬유류, 가죽·고무, 기타 등을 함유하고 있으며 느슨한 정도의 상대밀도와 습기정도의 수분함량을 보인다. 또한 1.5~6.1m 매립층은 회색으로 실트질섞인 모래질로써 쓰레기를 함유하고 상대밀도는 보통에서 매우 조밀하게 분포되어 있으며 표준관입시험의 결과 N-치는 12~50이다.
