국내 안전등급 배관에 대한 손상사례 분석

최선영* (KAERI) · 최영환*(KINS)

Piping Failure Analysis in Domestic Nuclear Safety Piping System

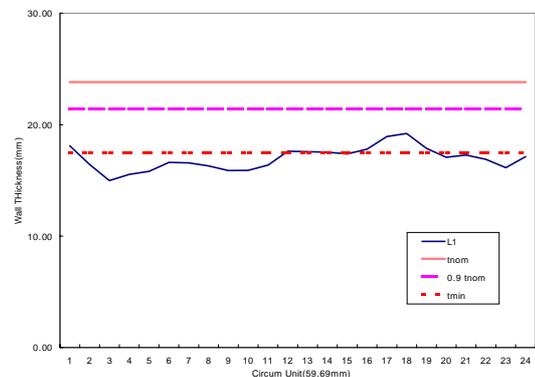
Fig. 1 Wall Thinning in Circum. Direction in Main Feedwater Piping

Fig. 1은 감육이 가장 심했던 축방향 위치(L1)에서 UT로 측정된 원주방향 감육을 보여주는 그

림이다. Fig. 2에 나타난 바와 같이 공칭두께 (t_{nom})의 90%를 감육 기준으로 할 때 원주방향으로는 최대 100% 감육이 되었으며, 최소설계두께 (t_{min})를 기준으로 할 경우에는 약 72.5%가 감육되었다.

공칭두께에 대한 감육의 깊이의 비는 감육이 발생한 12개 부위에서 최대 0.37이었으며, 최소 0.20이었다. 최대 감육을 기준으로 두께 감육율은 0.733mm/yr로 평가되었으며, 이 감육율로 감육될 경우, 설계 수명보다도 작은 32년 정도에서 공칭두께 전체를 감육시킬 수 있다.

주급수배관 감육의 근본원인은 용접부 전단에서 원주방향으로 전체적으로 감육된 형상과 손상면에 대한 육안 관찰 결과를 근거로 하여 체크밸브 용접부 부근에서의 2차계통수 와류로 인한 FAC(Flow Accelerate Corrosion)로 평가되었다. 특히, 주급수배관에 사용된 재질이 SA 333 Gr.6으로서 CMTR을 조사한 결과 FAC에 저항성이 있는 Cr이나 Ni이 거의 함유되어 있지 않았다. 직관부에서의 FAC는 발생빈도는 매우 낮으나, 이번 경우와 같이 침부식에 매우 약한 재질인 경우에는 용접부 부근에서 매우 빠른 FAC가 발생할 수도 있음을 보여주고 있다.

이다.[3] 주급수배관의 감육은 최소설계두께 기준을 만족시키지 못했다. 미국의 경우, 최소설계두께 기준을 만족시키지 못할 경우, 제한적으로 ASME Code Case N-597의 적용을 허용하고 있다.[4] 본 연구에서는 Fig. 1 및 Fig. 2에 주어진 감육상태에 대해 Code Case N-597의 허용치를 평가하였다. 먼저 다음 주기까지의 예상두께(t_p)는 다음 식으로 주어진다.

여기서, t_{meas} 는 측정된 최소두께(14.99mm), FR은 감육율(0.733mm/yr), 그리고 T는 다음주기까지의 운전기간(1.25yr)이다. 따라서 (1)식으로 결정된 예상두께는 14.07mm이다. 또한 N-597에 의해 허용두께는 15.75mm로 평가될 수 있다. 따라서 예상두께(14.07mm)가 허용두께(15.75mm)보다 작기 때문에 ASME Code Case N-597의 감육기준도 만족하고 있지 않다.

따라서 감육된 주급수배관은 모두 새로운 배관(SA 106 Gr. C)으로 교체되었으나, 다만, 한 호기의 경우, O/H 기간 중 새로운 배관 도입상 문제로 배관 외부에서 overlay weld를 수행하는 임시 보수를 하였다. Overlay weld가 수행될 경우, 감육된 두께가 보상되어 압력에 의한 구조적 건전성은 유지가 되나, 감육부위에서의 응력 집중 문제는 계속 남아 있다. Fig. 3은 FEM을 사용하여 감육 부위의 응력 집중을 평가한 것이다. 그림에서 Case 3은 감육된 그대로의 상태, Case 4는 감육부위를 내부에서 보수한 상태, 그리고 Case 5는 overlay weld를 수행한 상태에

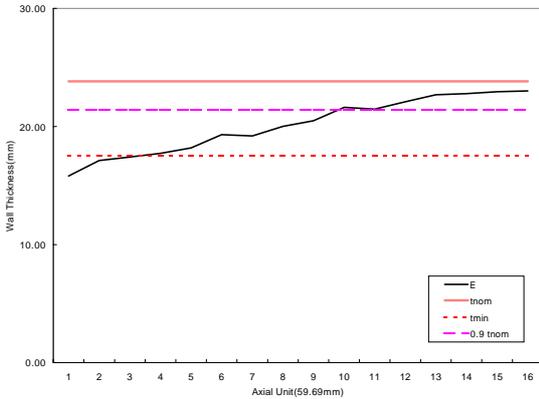
Fig. 2 Wall Thinning in Axial Direction in Main Feedwater Pippings

Fig. 2는 한 원주방향 위치(E)에서 축방향을 따라가며 감육된 상태를 보여주는 그림이다. 그림에 나타난 바와 같이 공칭두께의 90%를 감육 기준으로 할 때, 축방향으로는 540mm, 최소설계두께를 기준으로 할 경우에는 약 150mm가 감육되었다.

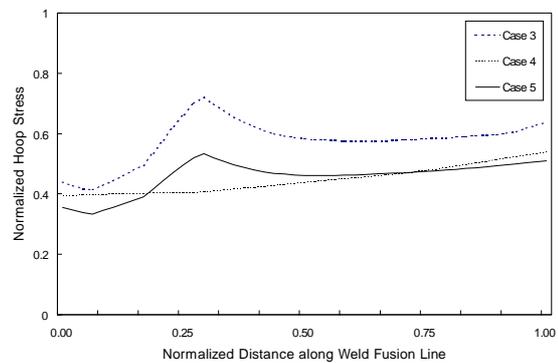
Fig. 3 Normalized Hoop Stress in Thinned Area along Weld Fusion Line

대해 각각 원주방향 응력을 나타낸다. Fig. 3에 나타난 바와 같이 감속부위에서 응력집중이 overlay weld에 의해 약 75%에서 53%로 감소했음을 보여주었다.

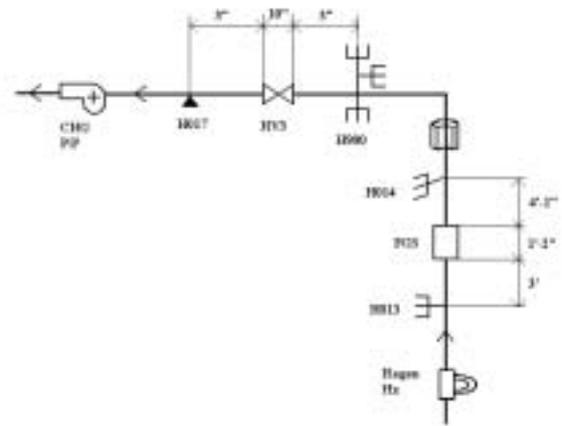
Fig. 4 CVCS Letdown Line under Leak Event

국내 WH-3 loop의 한 발전소에서 CVCS 정상 letdown 배관에 관통결함이 발생하여 1차계 통수가 누설되는 사고가 발생하였다. 손상 부위는 2"배관과 3/4" 배관의 소켓용접 부위로서, Fig. 4에 나타나 있는 HV3 등 4개 부위에서 발생하였다. 누설부위는 차단이 가능한 부위이고 차단시 excessive letdown을 연결하여 CVCS의 안전 기능을 수행할 수 있기 때문에 원전 안전성에 미치는 영향은 없었다. 결함 발생부위는 운전 상태에서 normal letdown을 차단한 후 보수되었으며, 다음 O/H 기간 중, 오리피스를 포함하여 연결된 배관 부위가 교체되었다.

결함 발생 및 진동의 원인은 CVCS letdown 배관 계통의 진동 때문인 것으로 조사되었다. 배관 계통 진동의 원인은 letdown 유량을 조절하는 오리피스(FO3)에서 cavitation이 발생하여 오리피스의 flow hole을 손상시키고, 또한 bubble 생성, 붕괴에 따른 유체 불안정성이 발생하여 나타난 것으로 조사되었다.

(2) 및 (3)식에 의해 평가되는 HV3 부위에서의 허용진동 변위 및 속도는 각각 $18\mu\text{m}$ 및 20mm/sec 이다. 정상운전상태의 타 발전소에서 HV3 부위의 진동측정값은 $2\sim 3\mu\text{m}$ 및 $2.2\sim 2.4\text{mm/sec}$ 로 허용치의 10% 정도의 낮은 수준이었으나, 문제가 된 발전소에서 75gpm 유량시 측정된 HV3 부위의 진동치는 $110\mu\text{m}$ 및 30mm/sec 로 허용치를 크게 초과하였다.

문제가 된 오리피스(FO3)와 인근 배관을 교체한 후 측정된 HV3 부위의 진동 값은 $1.0\sim 1.4\mu\text{m}$ 및 $0.8\sim 1.2\text{mm/sec}$ 로 허용치를 만족하였다. 그러나 오리피스의 재질이나 형상 등 오리피스에 대한 설계는 개선되지 않았기 때문에 오리피스의 손상과 이에 따른 cavitation에 의한 진동 가능성은 계속 남아 있으며, 이에 따라 매 O/H 기간중, 해당 오리피스에 대한 지속적인 감시가 수행되고 있다.
