탄소강관의 ERW 용접부 손상에 관한 연구

Study on defect of ERW weldment of carbon steel pipes

Electrical resistance welded steel pipes showed leakage failure within 5 years usage. Microstructural analysis and hardness test were carried out, whose results gave no evidences about the reason of failure. For the analysis, 3 kinds of ERW pipes with different heat inputs were produced. Microstructural differences according to the different heat inputs were detected. Differences of the amount of inclusion in the weld line were observed. It is concluded that the difference of heat input during ERW pipe production caused the microstructural changes which resulted in the leakage failure.

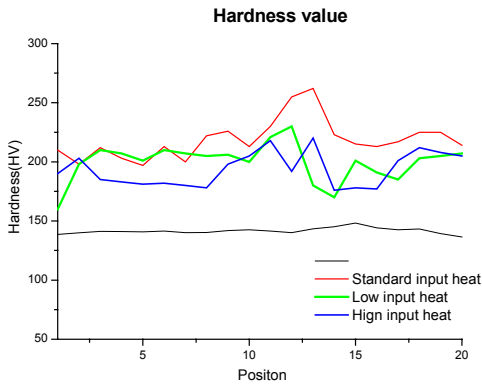
Fig. 2 경도 측정 값

경도 측정 결과 값이 Fig.2 에 나타나 있다. 그래프의 경도 값에서 특별한 경향을 얻을 수가 없었고, 단지 실제로 사용된 시편이 모의제조(2 차)된 시편보다 경도 값이 낮음을 확인하였다. 경도 측정의 결과로부터 실제 사용된 강관과 모의 제조된 강관에 대한 특별한 흠부식의 원인을 찾을 수가 없었다.

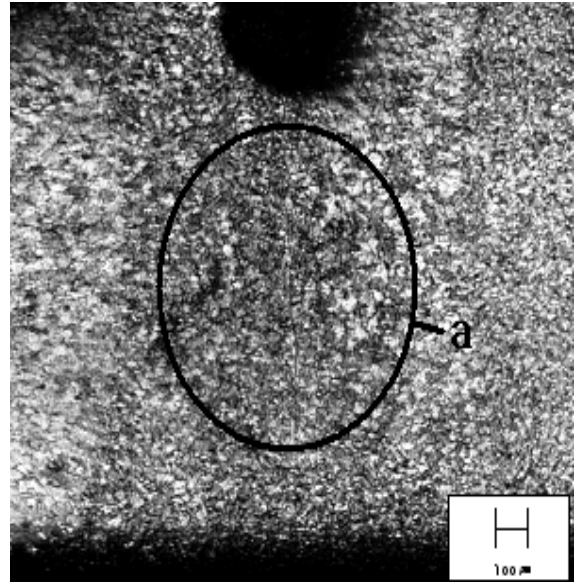
Fig. 3 실제 시편 A 조직 사진(나이탈)

Fig.3, Fig.4 는 실제로 사용된 강관에서 채취하여 나이탈로 에칭 후, 조직 사진을 촬영한 사진이다. Fig.3 과 Fig.4 에서 용접선을 따라 관내부 쪽에서 흠부식이 일어나고 있는 것이 확인되었고, Fig.3 에서 보면 용접선상을 따라서 크랙이 발생한 것처럼 날카로운 선이 관찰되었다(Fig.3 에서 a 표시부분). Fig.4 에서도 용접선상에 날카로운 선이 관찰되었고, Fig.3 에서와 달리 날카로운 선의 크기가 차이가 있었다. 참고문헌에 의하면, 용접선상에서 나타난 선은 강관제조에 사용한 재료의 탄소 함량이 낮기 때문에 Bond 부가 형성이

안된 것이고, 용접부에 검은선이 나타나는 것은 냉접으로 접합되었음을 의미한다고 나타났다.⁽⁷⁾

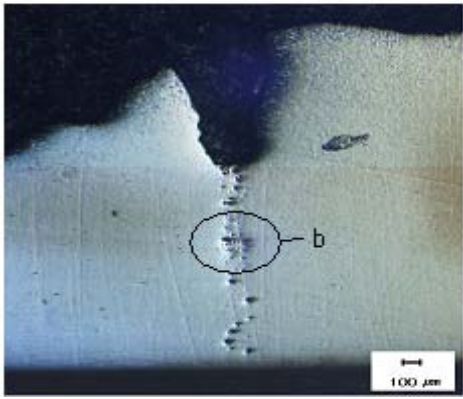
Fig. 5 실제 시편 A 조직 사진(나이탈)

이들 선이 냉접에 의한 것인지를 알아보기 위해서, 동일시편을 재 연마한 후 부식 없이 관찰하였다. 이들 사진이 Fig.5, Fig.6 에 주어져 있다. Fig.5 와 Fig.6 의 사진에서 용접선상에 흠부식 진행 방향으로 기공(void)으로 보이는 결함들이 관찰되었다. A 시편에서 이 결함들 중 하나(Fig.5 에서 b 표시부분)에 대해 SEM 촬영을 실시하였고, 실시결과 기공(Fig.7)으로 판명되었다. Fig.5 와 Fig.6 에서 용접선상을 따라서 기공이 존재하였다. 직선을 따라 존재하는 기공의 영향으로 인해, Fig.3 과 Fig.4 에서처럼 나이탈 부식조직에서는

홈부식 진행 방향으로 크랙 모양의 날카로운 선이 관찰된 것으로 판단된다.

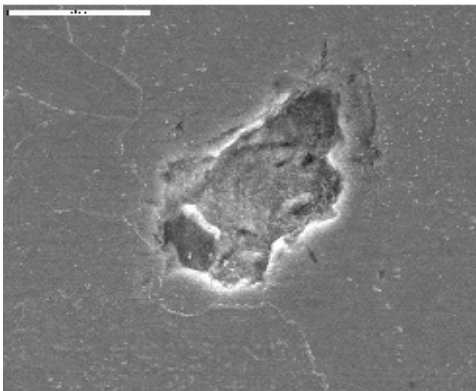
Fig. 7 실제 시편 A 에서 b 부위 SEM 사진(4000 배)

냉접 유무를 확인하기 위해, 용접부에 미세 조직 검사를 하였고, 흠부식이 많이 일어난 부분에서 기공(Fig.7)을 발견하였다. 따라서 냉접에 의해서 기공이 발생하였고, 이 기공이 흠부식을 일으키는 인자 중에 하나로 추측하였다.

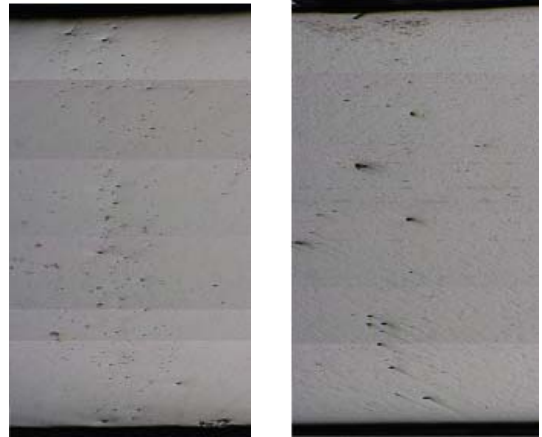
1차 제조 2차 제조
Fig. 8 모의제조 조직사진 (고입열)

입열량 변화에 따른 용접부 모습이 Fig.8~10에 주어져 있다. 이들 시편으로부터 매크로 또는 미세 조직 상의 차이는 없었으며, 저입열 조건으로 제조된 시편의 경우에는 Fig.10(2차 제조)에

서 볼 수 있듯이 미접합 부분이 존재하였다. Fig.8~10 에서와 같이 모의 제조된 시편 역시 실제로 사용된 배관에서 관찰되었던 검은점들이 존재하는 것을 확인할 수 있었다. 검은점들을 확인해본 결과, 개재물로 판명되었다. 입열량에 따라 개재물 발생량에 차이가 있었으며, 고입열 용접부에서보다 저입열 용접부에서의 개재물 발생량이 더 많음을 확인하였다(Fig.8 ~ Fig.10 참조).
