# 7FA/FA+급 1 단 버켓 위한 신정비기법 개발

## New Repair Technologies for 7FA/FA+ Class Stage 1 Buckets

Sin Ho Kang, Kil Jin Chung, Dae Eun Kim

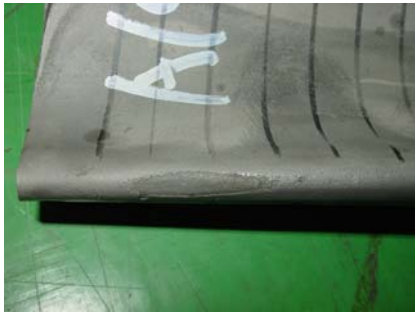
고온에서 장시간 운전에 노출되는 부품들의 표면에 흔히 나타나는 결함 유형의 하나이다. 산화성 분위기의 연소가스와 접할 때 고온으로 인해 재질의 내식성이 저하되며 화학적으로 표면이 부식되는 현상으로써 심각한 감육현상을 초래하기도 한다. 이로 인해 스트레스에 취약한 부위에서는 산화나 부식이 진전되는 곳에서 결정경계면을 타고 균열이 진행되는 경우가 있다.

Fig. 1 Oxidized leading edge of the 7FA stage 1 bucket

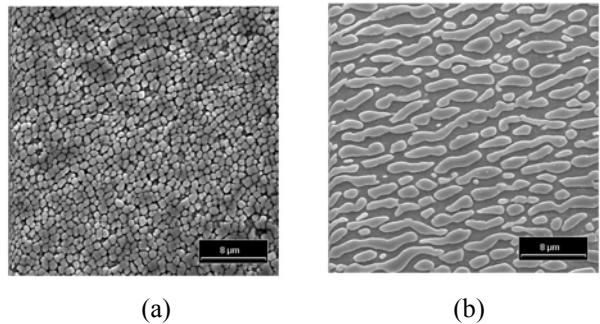
초합금에서 시효가 발생하였을 때 주로 발견되는 징조로는, 감마 프라임의 성장, 불순물로써의 2차상 석출물들의 성장 및 조대화, 결정입계에 집중되는 탄화물 석출등이 발견되고 이 결과로 입내산화, 응력부식균열 등에 취약해지며, 크리프저항성이 낮아진다든지 연성을 감소시키고 응력-파단특성에 악영향을 주게 된다<sup>(7)</sup>.

Fig. 2 GTD-111DS 조직: 비교적 정상적인  $\gamma'$ (a)과 장시간 운전으로 시효가 진행된  $\gamma'$ (b)

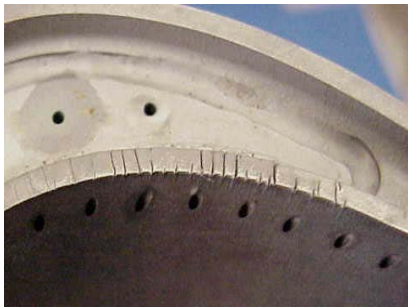
버켓 Airfoil 의 오목면과 볼록면간의 압력차이 때문에 발생하는 것으로 스트레스가 많이 걸려있는 Pressure 가 높은 쪽에 발생한다. 대개 결합제거 가공후 실시하는 용접에 의해 복원이 가능하고 재질이 일방향성이라 할지라도 입열량을 정밀하게 제어하는 용접법을 채택하면 상온의 불활성분위기에서도 성공적으로 재생정비가 된다<sup>(8)</sup>. 용접 후에는 본래의 Tip cavity 형상을 갖도록 하기 위한 정밀한 가공공정이 필요하다.

Fig. 3 Tip radial cracks occurred on the pressure side of bucket

버켓의 냉각유로를 Tip 부위에서 막고 있는 것이 Tip Cover 로써 이 이하로 크랙이 진행되었을 경우에는 용접을 수행하지 않는다. 같은 1 단 버켓이라 할지라도 상단에서 일정범위 내까지는 크랙을 허용하는 경우도 있고, 브레이징 공법을 적용하여 크랙을 채우는 경우도 있다.

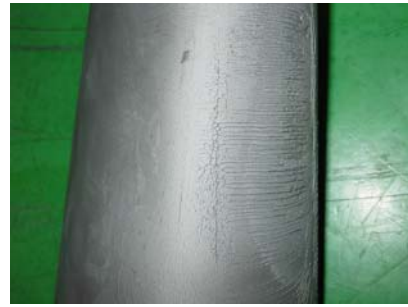
전형적인 저주기피로(LCF)에 의한 손상으로써 깊이가 깊지 않은 크랙들이 방향성을 가지며 표면에 분포한다. 주로 스트레스가 많이 걸리는 부위, 예를 들면 suction side 의 leading edge 가까운 곳에서 airfoil 높이의 중간 위치(50% Span) 되는 곳에 집중적으로 생겨나는데, 원인으로는 높은 열이 집중적으로 작용하는 곳에서 재료의 표면에 지속적으로 팽창과 수축이 반복됨으로써 피로균열이 생겨난 때문인 것으로 알려져 있으며, 이 경우 균열은 코팅층을 관통하여 모재로까지 진행된다.

Fig. 4 Crazy cracks concentrated on the suction side airfoil and middle span of the bucket

재생정비작업 시에는 표면균열을 연삭가공으로 완전히 제거해야 하며, 이 과정에서 균열의 잔류여부는 형광침투 탐상법(Fluorescent Penetrant Inspection)으로 확인하며, 필요 시에는 열세정(Heat Tint)공정을 수행하여 표면에 감추어진 균열을 보다 정확하게 확인하는 공정을 거치기도 한다. 표면균열을 없애는 과정에서 불가피하게 Airfoil 의 두께감육이 초래되며, 잔류두께가 일정기준치 이내일 경우에는 재사용이 불가하다.

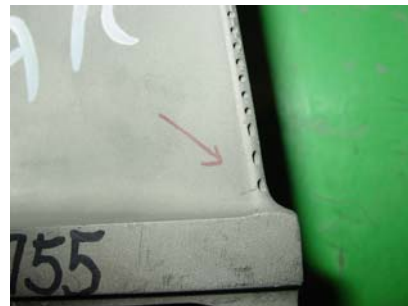
냉각을 위하여 형성한 유로 주변에 응력이 집중하게 되면 균열과 같은 손상을 초래하게 되는데, 날개 표면의 냉각구멍에서 발생하여 세로방향으로 진행되는 균열이 있고, 날개후연(Trailing Edge)과 몸통(Shank)이 만나는 첫번째 냉각구멍(Root Cooling Hole)의 지점에서 세로방향으로 균열이 발생하는 경우도 있다. 전자의 경우 깊지않고 표면에 머무는 경향이 높은 반면, 후자의 경우에는 10mm.깊이까지 모재 내로 진행된 사례가 종종 발견되고 있다.

결함이 일어나는 원인으로는 운전시 생크부위와 날개부위가 노출되는 환경이 다름으로써 온도구배가 생기게 되고, 이는 버켓형상의 틀어짐(Curling)을 유발하여 첫번째 냉각구멍에 크랙이 발생하는 것으로 분석된 바 있다.

Fig. 5 No.1 Cooling hole crack

유효한 정비방법으로는 날개 표면 균열의 경우 핸드그라인더를 이용한 연삭가공으로 미세한 부분까지 제거할 수 있으며, 날개 후연의 첫번째 냉각구멍의 경우에는 관통크랙이 대부분이므로 손상부위를 포함한 날개 후연의 일정부분을 방전가공 등으로 절삭해냄으로써 재생정비 뿐만 아니라 예방차원에서의 개조가 가능하다.

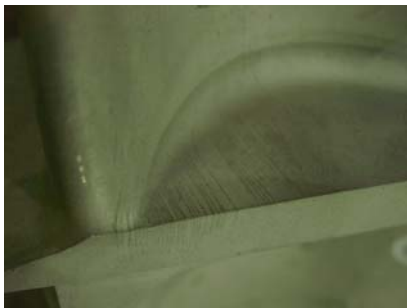
저주기피로(LCF)에 의해 발생하는 결합중의 하나로 날개몸체 크랙과 마찬가지로 취약한 알루미늄 나이드 코팅층에서부터 발생한 균열이 모재로 전파하는 것으로 분석되고 있다. 잦은 기동정지로 인해 균열발생이 가속화되는데 경우에 따라서는 관통크랙이 보고되기도 한다. 특히 7FA급 보다는 운전온도가 더 높은 7FA+급 유닛에서 보다 심각한 플랫폼 균열이 발견되기도 한다.

Fig. 6 Typical platform crazy cracks

정비방법으로는 가능한 한 크랙을 모두 제거하는 방식을 택하되 향후의 운전 중 심각한 결함을 초래하지 않는 범위 내에서 잔류두께가 유지되어야 하며, 또한 현저한 형상 변화를 초래하지 않도록 유의하여야 한다.

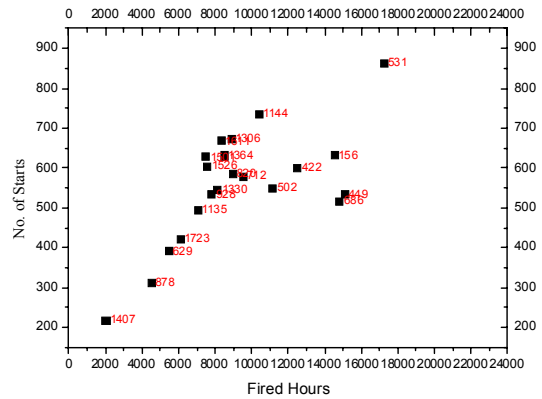
Figure 8 에서는 96년 11월부터 02.10월 사이에 재생정비공정에 투입된 21개 버킷 세트들의 운전 이력을 분석한 것으로, 기동횟수와 가동시간을 각각 X-Y 축에 두고 그 교점을 점으로 표시하였을 때 그 분포경향이 그래프의 우측 코너상부를 향하고 있으므로 가동시간이 길 뿐만 아니라 기동정지도 동시에 빈번하게 운전되었음을 알 수 있다.

Fig. 7 Starts-fired hours based repair interval of the 1st stage bucket from the 7FA units power plant

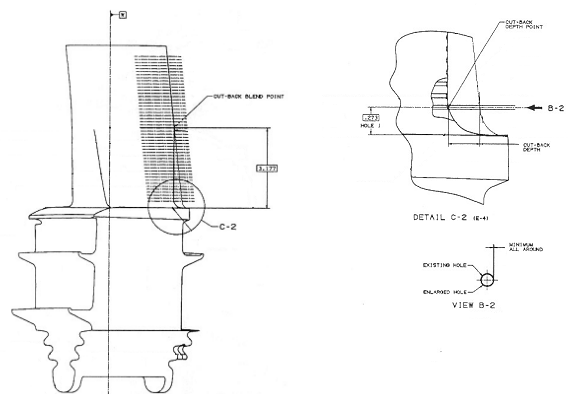
버킷의 생크부위와 날개부위에서 온도구배가 크게 나타남으로 인해 뒤틀림현상이 발생하고 이는 첫번째 냉각구멍 부위에 응력집중을 유발하는 것으로 분석됨에 따라, 이를 근본적으로 개선하고자 하는 대책으로 제시되었고 현재 제작 및 정비 단계에서 적용되고 있다.

Fig. 8 Schematic of the cutback repair

즉, 크랙이 발생한 냉각구멍 부위를 일정한 형상을 갖도록 절삭가공으로 제거한 뒤 성형 완성하는데, 7FA+급 버켓은 표면코팅을 DVC-TBC 로 대체하여 정비를 완료한다.

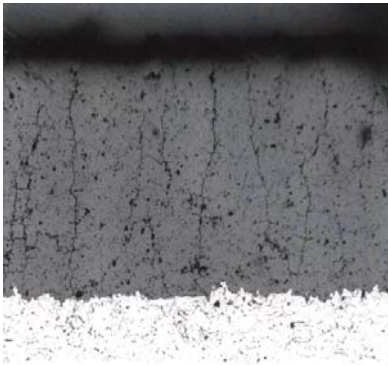
Fig. 9 Cross-sectional micrograph of the DVC-TBC coated layer (—— 0.3mm)
