냉간 단조 베벨 기어의 표면 탈탄 방지를 위한 연구

2004. 06. 18

1. (주) 대연 정공
2. 한국기계연구원

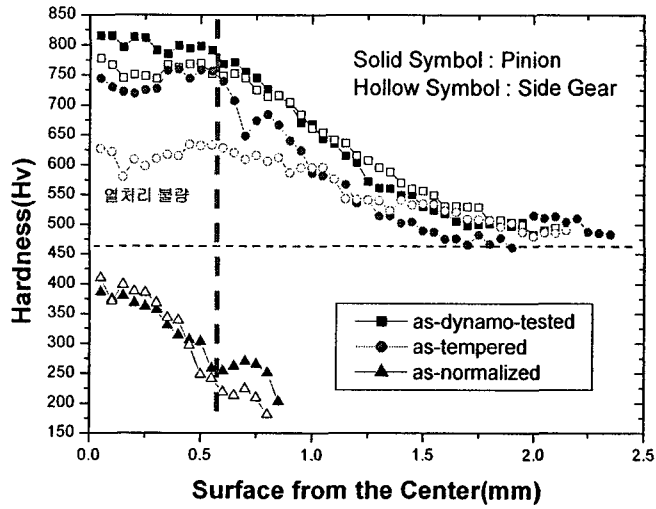
공정별 표면 경도 변화

[국산] 침탄층 : 경도 Hv750 ~ 800, 깊이 0.5mm

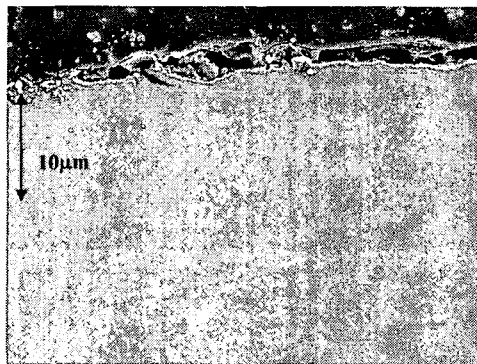
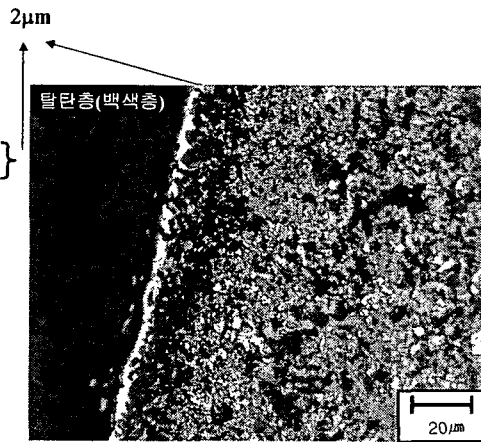
SEM-EDS 분석 [단조 + Normalizing]

단조 후 Normalizing 처리를 무산화 분위기에서 수행했음에도 불구하고 표면에 산화층 생성되 있음.
→ 이전 공정(단조 전 소둔) 확인 필요

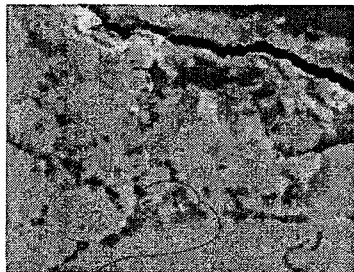
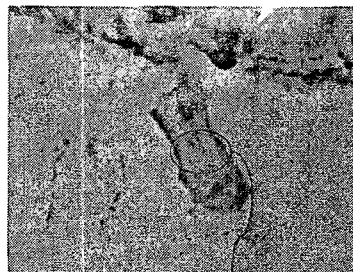
SEM-EDS 분석 [원소재-표면 Scraping-Annealing]

Cr과 Mn 증가, 열처리시 O와 화합물을 생성한 것으로 사료됨.

소둔 처리 공정
정밀 분석 필요

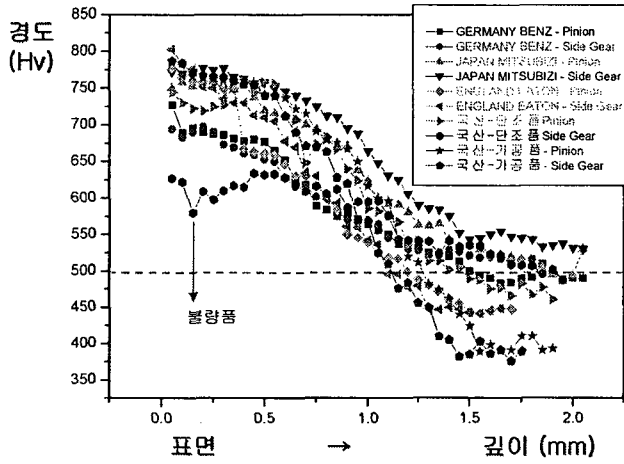
제품별 SIDE / PINION 경도 비교

침탄층 경도 (Hv)	기지 경도 (Hv)	침탄층 깊이 (mm)
Ⅱ	700	500	0.5
Ⅲ	750	525	0.5
Ⅳ	750	450	0.5
Ⅴ	750~ 800	500	0.5

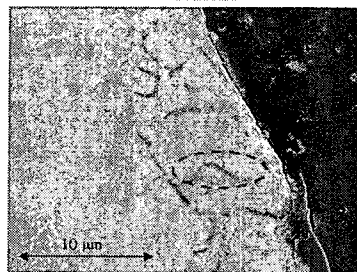
③ Eaton(영국) : Side Gear

Crack

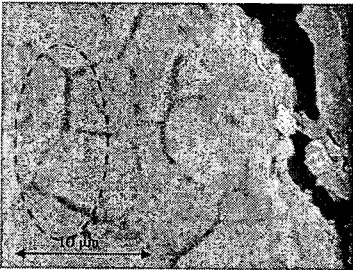
④ Benz(독일) : Pinion

Crack
