수해복구 현장 시공사례
(영동선 분천~승부간 각급천 제1,2교량)
A Case study on a flood disaster restoration work

따라서 본 논문은 ‘영동선 분천~승부간 각급천 1,2교량의 긴급수해복구 시공사례를 통한 단기간의 수해복구 방법을 제시하여 비상 복구시에 도움이 되고자 한다.

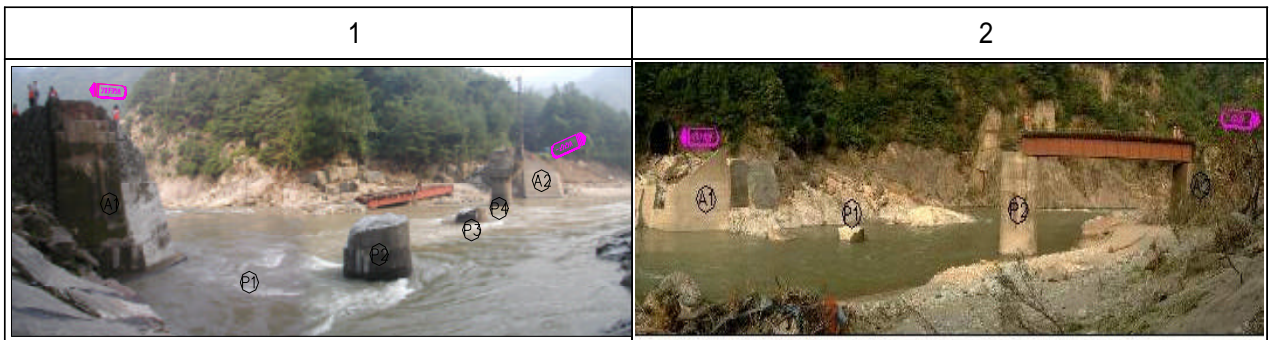
Fig.2 손상된 각급천 1교 ,2교

각급천 1교,2교의 교량은 2003년 태풍 ‘매미’로 인해 Fig.2와 같이 교량이 붕괴되는 피해가 발생하였다. 각급천 1(L=92m)의 경우 태풍 매미가 통과한 순간적인 강수량 (203mm) 및 풍속의 영향으로 교량에 변상이 발생하였다. 하부구조 총 4개 (P1~4)의 교각 중 3개(P1~3)의 교각이 하부 확대기초 상단에서 전단 상태로 조사되었고, 나머지 1개(P4)교각은 상단에 국부적인 변상이 발견되었다.

각급천 2교(L=58m)의 경우 하부구조 총 2개(P1~2)의 교각 중 1개(P1)의 교각이 하부 확대기초 상단에서 전단된 상태로 조사되었다. 특히 각급천 2교의 경우는 2002년 발생한 태풍 ‘루사’때도 교대(A1)배면이 유실되었었던 매우 취약한 교량 이다.

이러한 피해의 붕괴 원인은 (1) 상류에 방치된 암석에 의한 충돌하중과 유수압의 복합적인 힘으로 타설 상태가 취약한 위치를 절단시켜 발생, (2) 통수단면적을 확보하지 못하는 지형적인 여건과 유수가 상부레일 부분에서 월류로 인한 상부 거더 탈락으로 볼 수 있다.

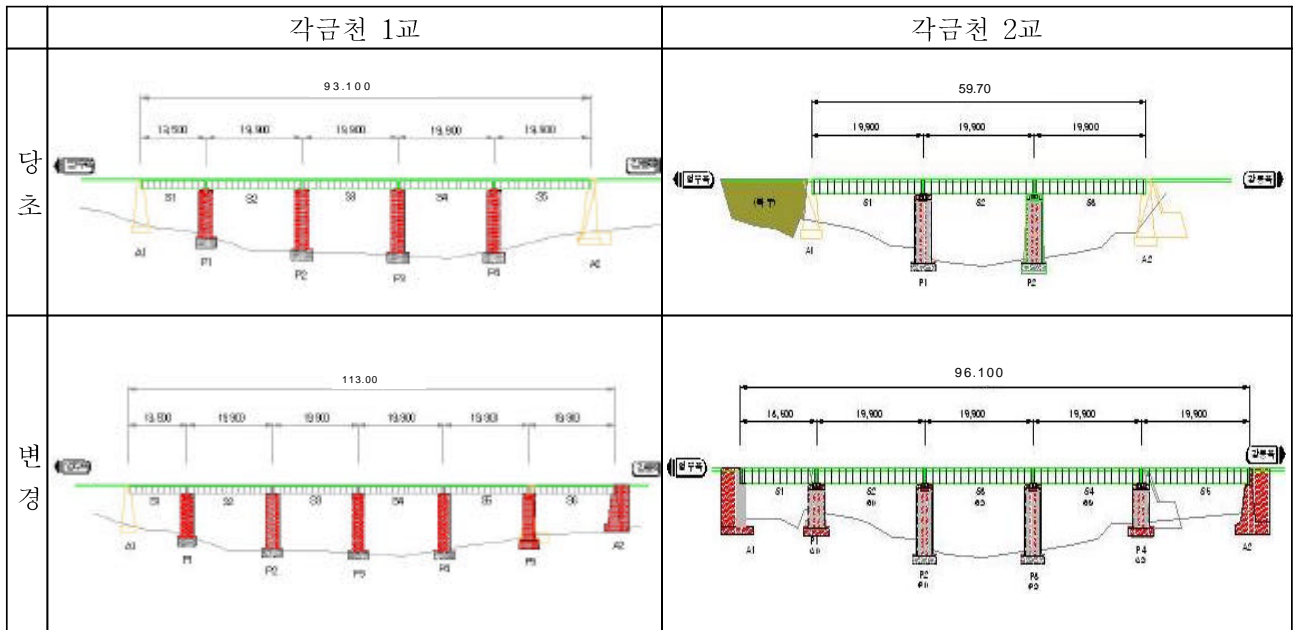
Fig.4 각급천 1교, 2교

교량의 하부구조는 대부분 기반암인 연암상에 놓여져 있으나 제2교 P3는 기초 밑에 자갈층이 1.2m이상 분포하여 향후 교각의 안정성이 우려되어 프리젯 공법을 이용하여 안전하게 시공하였다. Fig.4에서는 기존교량과 재시공된 교량의 그림을 볼 수 있다.

당초 각금천 1교(91.6m) 및 각금천 2교(58.1m)가 하천폭이 부족하여 폭우가 발생시 하천의 단면부족 및 교대부분이 유수의 흐름에 저촉되어 각 교량의 연장을 늘려 하천의 유수단면을 확보하기위해 교량의 길이를 각각 1경간씩 늘렸다.
