154kV XLPE 케이블 실선로 진단 연구

Diagnosis of 154kV XLPE cable system

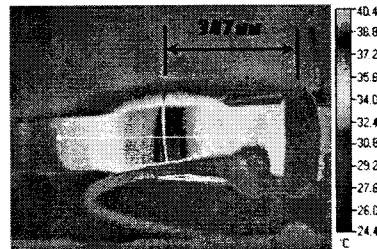
그림 1. 열화상 측정사진

열화상 측정은 고성능의 열화상 카메라를 이용하여 접속함의 외부온도를 측정하는 진단방법으로 도체온도의 감시나 국부적인 과열현상을 측정한다. 그림1은 154kV 초고압 케이블 접속함의 열화상 측정 사진으로 주위의 케이블 온도보다 8°C 이상의 온도 차이를 나타내었다. 이러한 국부적인 과열현상이 장기간 지속되어 온도를 상승시켜 절연체를 손상시키거나 지락전류와 같은 과전류가

순간적으로 유입되면 취약개소로 작용하여 사고로 이어질 수 있으므로 원인을 파악하여 문제를 제거하여야 한다. 본 선로에서는 케이블의 온도와 비교하여 5°C 이상의 온도차가 발생되는 총6개소가 발견되었고 모두 동일한 부분에서 발열이 발생된 것으로 분석되었다. 접속함 조립도면 분석결과 이 지점은 접속외함(동관)과 케이블 Al-Sheath 사이를 전기적으로 연결(Sheath 순환전류 통로)하고 고정하기 위해 조립된 Al-Spacer 부위로 판명되었고 케이블의 열신축에 의한 접촉저항 증가로 발열될 수 있음이 분석되었다.

이에 접촉저항을 줄여주어야 하므로 그림2와 같이 연공부를 감싸고 있는 에폭시 부분을 제거하고 편조선을 동관과 알루미늄 시스에 용접하여 전류의 새로운 경로를 만들어 주었다. 보수 후 재측정한 결과 모든 개소에서 국부과열의 문제점이 제거되었다.

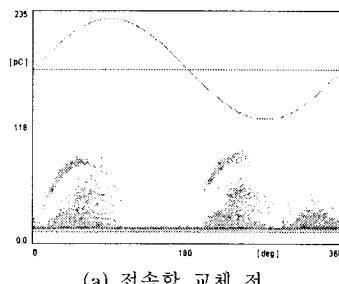
그림 5. $\ell-q-n$ PD패턴 분석

On-line PD 모니터링 검출 시스템에 검출된 대표적인 PD 패턴은 그림 5(a)와 같다. 이 같은 형태의 PD 패턴은 세계 각국의 많은 논문에서 보고 되었고 전형적인 보이드 부분방전 패턴이다. 접속합 내부에 존재 가능한 보이드는 내/외부 반도전층의 박리나 XLPE 내부에 존재하는 기공 형태의 보이드이므로, 이같은 결함이 존재할 것이라고 추정하였고 접속합 해체조사를 통하여 조사하였다. 그림 5(b)는 접속합 해체작업 후 측정한 부분방전 패턴으로 부분방전 신호는 검출되지 않았다.

(a) 접속합 교체 전

(b) 접속합 교체 후
