경년열화에 따른 송전용 폴리머 현수애자의 표면 및 트래킹 성능

조한구, 이운용, 한세원, 한동희, 허종철, 최인혁*

한국전기연구원, '전력연구원'

Surface and Tracking Properties of Polymer Suspension Insulator for Power Transmission with secular variation

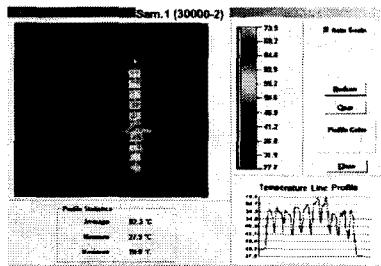
(a) 일반형 시료

30000사이클 일때의 애자의 온도분포를 분석하기 위해 적외선 카메라(NEC 5104)로 촬영한 결과를 그림 7에 나타내었다. 송전용 애자의 경우 트래킹 훈 시험 시 전압인가 후 약 10초 후에 가장 온도가 높게 발생하며 이 때 방전이 발생하기 시작한다. 일반형 시료의 평균온도는 52.3°C , 최대온도는 70°C 로 나타났다. 내오손형 경년품은 평균온도가 63.8°C 로 일반형 신품보다 약 10°C 정도가 더 높았으며, 최대온도는 80.9°C 로 나타났다.
