A Failure of disturbed natural-slope ground caused by cutting slope

¹⁾, Kwang-Hee NAH, ²⁾, Buhm-Soo Chang, ³⁾, Chang-Gun Shin,
⁴⁾, Yong-Soo Kim, ⁵⁾, Yong-Ki Choi

SYNOPSIS : When it was a localized torrential downpour last year, a natural-slope fell down above a cut-slope. They were caused that stress was opened by cutting slope, ground water level rose quickly and a ground mass strength fell etc. So volume of ground mass increase because of that reasons, finally the disturbed ground was collapse.

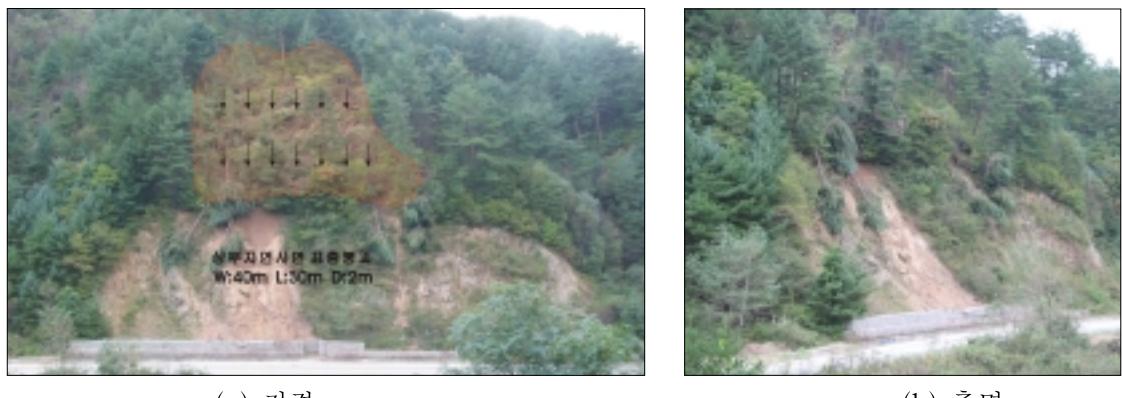
그림 1. 분천지구 절토사면의 전경 및 축면

2003년 9월경 태풍 매미로 인하여 집중 강우에 의한 상부자연사면에서 표층붕괴가 발생하였으며, 총 붕괴규모는 폭 40m, 길이 30m, 높이 15m, 두께 2m 내외이다. 절토사면에는 상단부에서 소규모 원호파괴가 발생했으나 상부자연사면에서 대규모 표층파괴가 발생하였다. 상부자연사면의 표층은 자갈과 사질토가 섞여있고 수분이 많이 포함되어 있으며 두께는 약 2m 내외이다. 또한 수목이 조밀하게 분포하고 있으며 전도된 수목을 관찰한 결과 뿌리가 넓게 퍼져있는 형태로서 상부자연사면에 분포한 수목은 표층에 뿌리를 내리고 있는 것으로 판단된다.

본 절토사면의 1차적 붕괴 원인은 원지반의 절토로 인하여 하부 지지력이 상실되었으며, 심한 풍화~완전풍화의 풍화 양상을 나타내는 절토사면의 상단부에서 지속적인 표층유실 및 원호파괴가 발생함으로써 상부자연지반의 응력이 개방되어 지반변형이 발생한 것으로 판단된다. 2차적 원인은 집중강우로 인한 지하수의 급격한 상승과 이에 따른 지반강도의 저하에 의한 붕괴 원인을 찾을 수 있다. 따라서 원지반의 절토로 인한 응력 개방이 지반 내의 절리 이완과 새로운 절리의 생성을 유발시켰으며 이러한 부피 변화는 상부자연사면의 상대적으로 느슨한 토층을 더욱 더 교란시킨 것으로 판단된다. 또한 교란된 토층이 집중 강우로 인하여 포화됨으로써 지반의 유효응력이 감소하고 토층의 활동력이 증가하는 등 여러 불안정성 요인이 작용함에 따라 지반의 붕괴가 발생한 것으로 판단된다.

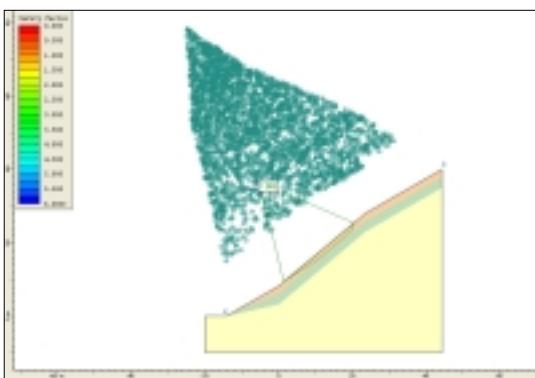
그림 3. 절취 전 건조시 자연사면의 최소 안전율

조사대상 절토사면의 상부자연사면 경사가 약 30~40°이므로, 절취전 원지반의 경사를 30~40°로 설정하여 자연사면을 결정하였다. 그림 3, 그림 4와 같이 건조시 최소 안전율은 1.869이며 포화시 최소 안전율은 1.100으로서 비교적 안정한 상태를 나타내고 있다.

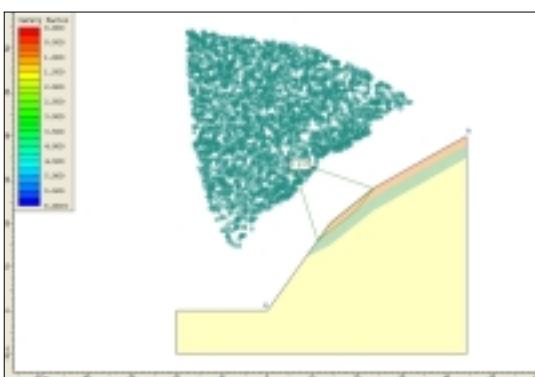
그림 5. 절취 후 건조시 절토사면의 최소 안전율

자연사면의 절취 후 절토사면의 안전율을 구한 결과, 그림 5, 그림 6과 같이 건조시 최소 안전율은 1.617이며 포화시 최소 안전율은 0.880으로서, 건조시 절토사면은 안정한 상태라고 판단할 수 있으나, 집중강우에 의해서 지반이 포화될 경우 안전율이 1보다 낮기 때문에 상부자연사면에서 붕괴가 발생될 수 있다는 결과를 나타내고 있다.

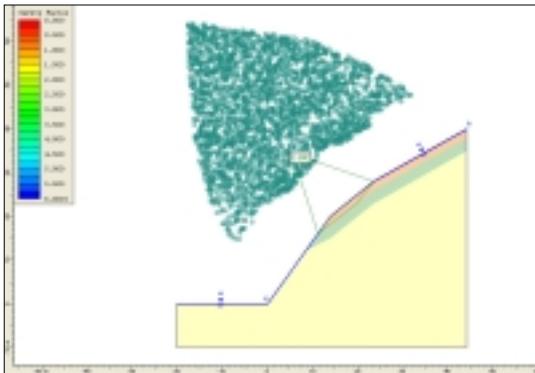
그림 7. 포화시 보강 전 절토사면의 최소 안전율

상부 2m 하부에서 수직으로 약 15m 높이까지 보강한 후, 보강 전·후의 안정성을 검토하였다. 그림 7, 그림 8과 같이 보강 전의 절토사면의 최소 안전율은 0.880이었으나 보강 후에는 최소 안전율이 1.599로서, 보강 후의 전반적인 절토사면은 안정한 상태라고 판단할 수 있다.

집중 강우에 따른 지반이 포화될 경우, 상부자연사면의 거동에 의한 표층붕괴가 발생될 수 있으므로 이에 대한 보강이 필요하다. 따라서 상부자연사면에 길이 5m의 Soil Nail을 1m 간격으로 절토사면의 정
