전기공사 시공현장의 공사 종류별 안전사고 사례

김대식* 김효진* 이형권** 김재훈*** 한삼옥***
 KECA* KECA* KERI** 충남대학교*** 충남대학교***

A case study for safety-accident of electrical construction field

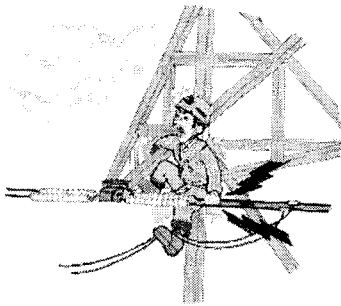
[그림 2] 재해상황도

재해당일 10:00경부터 휴전연락조치 및 휴전상태 확인 후 첩탑에 승탑하여 신규 송전선로 포설작업을 시작하였으며, 점심식사 후 13:30경 피재자는 첩탑에 승탑하여 송전선로 점퍼선을 연결하기 위하여 점퍼선을 끌어 올리려는 순간 활선상태인 송전선로(이격거리는 약 20m)에서 전자유도 전압에 의하여 감전사망한 사례로 [그림 2] 재해상황도에서 보는바와 같이 통전경로는 손→발→첩탑→대지이다.

1) 단락접지 미흡

특별고압 전선로의 정전작업시 오통전 및 다른 전선로에서 유기되는 유도전압에 의하여 인체와 접지저항과 병렬상태를 유지할 수 있도록 단락접지를 하여야 하나, 단락접지를 하지 않고 각 상을 따로 첩탑과 접지하여 접지측으로 사고전류가 흐르지 못하고 피재자측으로 전류가 흘러 감전사고 발생하였고,

2) 도전성 작업복 미착용

첩탑 위에서 작업하는 작업자는 도전성 작업복을 착용하여 전자유도 및 정전유도로 인한 전격을 방지토록 하여야 하나 일반작업복을 착용하고 작업하다 사고 발생한 사례이다.

1) 단락접지 실시

특별고압 전선로의 정전작업시 오통전 및 다른 전선로에서 유기되는 유도전압에 의하여 작업자와 단락 접지저항과 병렬상태를 유지토록 단락접지를 하여야 하며,

2) 도전성 작업복 착용

재해발생 당시와 같이 2회선의 345kV 이상 특고압 송전선로에서 1회선을 정전하여 공사를 하는 경우 첩탑 위에서 작업하는 작업자는 [그림 3]과 같이 도전성 작업복(Conductive Suit) 및 도전화(Conductive Boots), 도전장갑 등 도전복 set 일체를 착용하여 전자유도 및 정전유도로 인한 전격을 방지토록 하여야 한다.

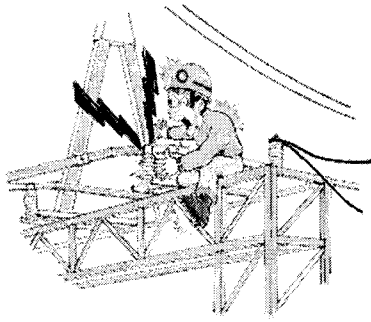
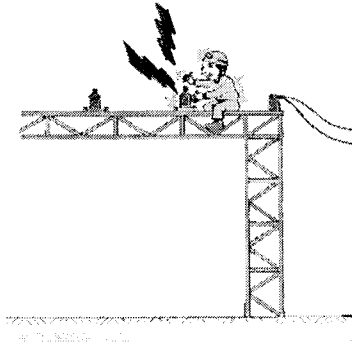
[그림 4] 재해상황도

당 현장은 전력소의 노후불량 차단기 대체 등의 보수작업으로, 재해당일 피재자 등 4명이 투입되어 변압기 2차측 선로의 불량애자 교체작업을 수행하였던 상황으로 변압기는 예비용 변압기로서 주차단기는 차단되어 있었으며, 주차단기와 병렬로 연결되어 있는 규압콘덴서에는 잔류전하가 남아 있었다. 공사감독은 정전작업을 위하여(전선로의 단로기를 열기 위하여) 현장을 일시 떠났고, 피재자는 불량애자 교체작업을 위하여 철구조물에 올라갔고, 10:00경 피재자가 [그림 4] 재해상황도에서 보는바와 같이 철구조물에 걸터 앉아 동대를 지지하고 있는 애자의 볼트를 왼손으로 잡는 순간 전선로의 규압콘덴서에 남아있는 잔류전하가 피재자의 왼손-몸통-오른무릎-철구조물로 통전경로가 형성되어 감전 사망한 사례이다.

1) 정전작업시의 안전조치 미실시

전로에 콘덴서 등이 포함되어 있어 잔류전하에 의한 위험이 발생할 우려가 있었음에도 불구하고 잔류전하를 확실히 방전시키지 않은 상태에서 작업을 실시하였고,

2) 정전작업요령에 따라 작업에 임하여야 하나 정전을 확인하지 않고 작업에 임하여 감전된 사례이다.

1) 정전작업시의 안전조치 철저

콘덴서 등이 포함된 전로에서 작업을 실시할 경우 접지를 통하여 잔류전하를 확실히 방전시킨 후 작업에 임하도록 하여 감전재해를 예방하여야 하며,

2) 정전작업요령에 따라 정전을 확인하고 작업을 실시하도록 하여야 한다.

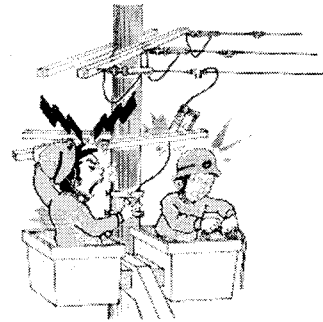
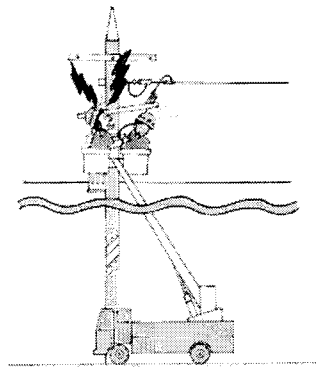
[그림 5] 재해상황도

당 현장은 도로확장에 따른 지장전주 이설공사로, 재해당일 총 14명이 투입되어 작업을 실시하였으며, 피해자를 포함한 2명은 사고발생 장소의 전주에 활선작업용 차량의 버킷을 타고 올라가 완금설치작업을 하고, 타 작업자는 가선작업을 실시하던 중 3상 완금(2,400mm) 두 개중 한 개를 설치하고 나머지를 설치하기 위해 완금을 고정위치에 놓으려고 하였으나 좌우방향이 맞지 않아 위치를 조정하던중 완금이 특별고압(22,900V)의 COS측과 접촉됨과 동시에 감전사망한 재해로 [그림 5] 재해상황도에서 보는바와 같이 피해자는 안전모를 착용하였으나 턱끈을 매지 않은 상태로 작업하였으며, 안전모가 벗겨지면서 COS 충전부와 접촉된 완금이 피해자의 머리와 통전된 사례이다.

1) 절연용 방호구 미설치

특별고압 충전부에 접촉될 우려가 있음에도 불구하고 절연용 방호구를 미설치하고 작업을 실시하다 사고 발생하였고,

2) 절연용 보호구 착용상태 불량

절연장갑 등 절연용 보호구를 미착용하였고 절연모의 턱끈을 매지 않은 상태로 작업하다 사고 발생한 사례이다.

1) 절연용 방호구 설치

특별고압 활선 또는 활선 근접작업시 충전부에 근로자가 접촉, 감전될 수 있는 부위에는 근로자의 신체 등이 접촉하지 못하도록 방호구를 설치하여야 하며,

2) 특별고압 활선 근접작업시 절연용보호구 착용절차
 활선 또는 활선 근접작업시 충전부위의 접촉에 의한 감전재해 방지를 위해 절연장갑 등의 절연용 보호구를 착용하고 절연모는 턱끈을 조여서 착용하여 작업 중 머리로부터 이탈하지 않도록 하여야 한다.
