열교환기의 경년열화 평가

오환섭(경희대학교), 정효진*(경희대학교), 박상필(경희대학교), 손두익(한국산업안전공단)

Evaluation on Degradation of Heat exchanger

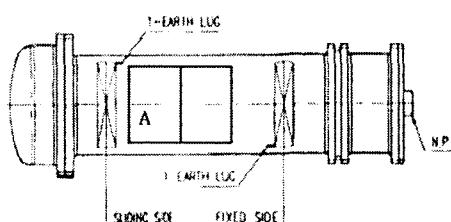
Fig 1. Heat exchanger

본 연구에서 압력용기의 경년열화 평가는 대림산업(주)의 열교환기를 대상으로 경년열화의 측정을 위한 시료의 채취를 <Fig 1>의 열교환기 중 A부에서 400? 00m/m의 크기로 채취하였다.

A: 시료 채취부

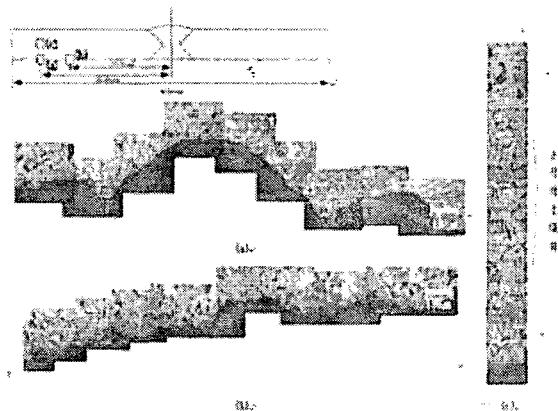
Fig. 6. Pit상 표면부식과 금속조직

Fig 6의 (a), (b)는 열교환기의 단면에서 내부측의 부식형상을 금속 현미경으로 관찰한 결과들을 표시한 것이다. 부식 단면을 보면 pit상의 표면부식이 생겨있고 그 크기는 $100\mu\text{m}$ 의 작은것에서 $300\mu\text{m} \sim 500\mu\text{m}$ 웅력집중원으로서 의미가 있음을 알 수 있다. 이들의 크기가 같은 의미는 저탄소강(SM 15C)의 경우 파로한도에 영향을 미치지 않는 최소결합의 크기는 약 $100\mu\text{m}$ 정도임을 고려하여 웅력집중원으로서의 의미뿐만 아니라 파로한도 저하요인이 됨을 알 수 있다.

(c)는 두께 방향의 단면조직 사진을 표시한 것이다. 중앙부의 Grain size가 조대화 되어 있으나 이는 소재의 제조과정에서 내부냉각속도가 표면보다 늦어서 생긴 것으로 사료된다.

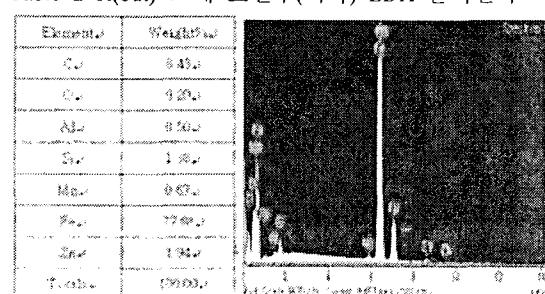
Table 2 R(out) 모재 표면부(외측) EDX 분석결과

각 분석 결과 모재부와 용접부 모두 분석결과 Cl이 검출되었다. 따라서 본 용기의 부식원인은 Cl에 의한 화학부식이라고 생각된다.

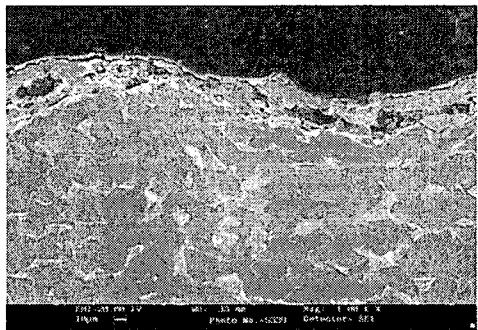
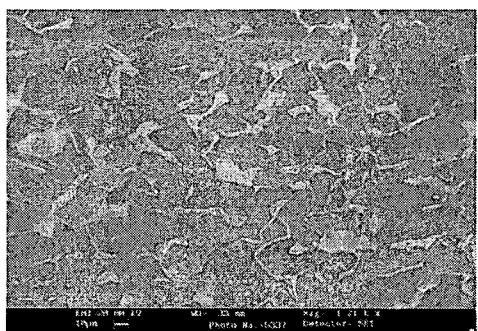
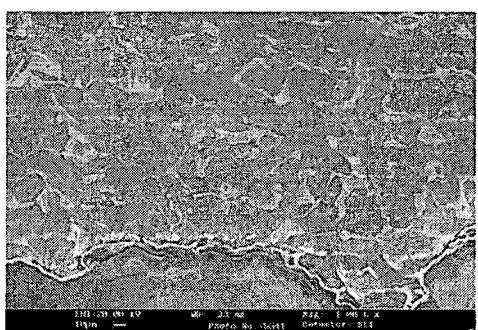
Fig. 7. Feature of microstructure at the Shell section

Fig 7의 (a)는 열교환기 내부의 부식된 단면의 금속조직 (b)는 두께의 중간부분의 금속조직 (c)는 외부측 표면부의 금속조직을 SEM으로 관찰한 것이며 비교하면 (b)의 grain size가 조대화 되어있다. 그러나 (b)의 grain의 조대화는 강판의 생산공정 등 내부의 냉각속도가 늦은 mass effect의 영향이라 생각되고 사용온도를 기준으로 볼때 grain의 성장에는 영향이 없다고 생각된다.

Fig 7 (a)의 부식 경계부분을 중심으로 grain boundary상에 석출물의 존재는 확인할 수 없다. 또, 하중작용 방향으로 결정립의 변형도 찾아볼 수 없다. 따라서 결정의 조대화와 석출물의 정도 및 결정립의 변형 등을 확인할 수 없으므로 사용온도에 의한 반복가열로 인한 연화현상은 없다고 판단된다.

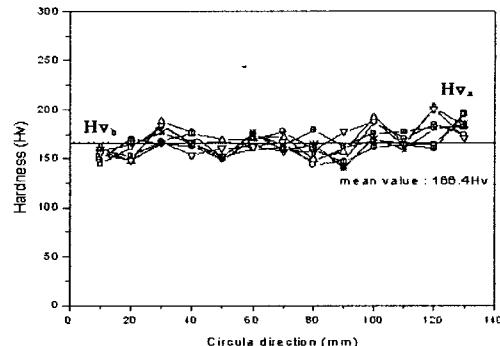
Fig. 8. Hardness distribution circular direction of specimen by micro vickers hardness test

열교환기의 경년열화 평가방법으로 경도측정법은 유력한 수단이다. 경년열화의 현상으로서 micro-vickers경도를 측정하고 그 결과를 보면 부식 사진과 함께 Fig 8에 표시하였다. HVa는 부식이 거의 생기지 않는 부분의 경도이고 HVb는 부식이 심한 부분의 경도이다.

부식이 생기지 않는 a부의 경도를 기준으로 볼 때 부식이 심한 b부분의 경도비는 0.84로서 경도치가 떨어지므로 부식면이 연화되었음을 보여주고 있다.

결정의 조태화나 편석이 관찰되지 않았지만 경도치의 저하는 알 수 있다.

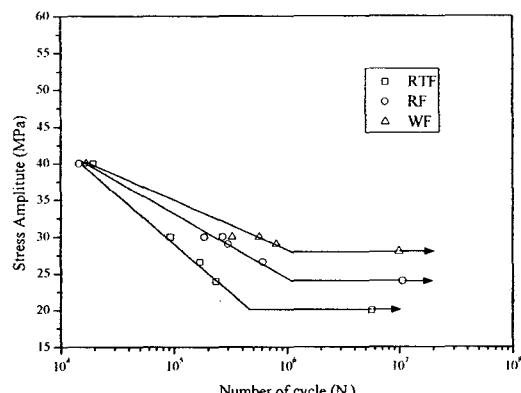
Fig. 9. S-N Curve

Fig 9는 경년열화재의 S-N curve를 나타낸 것이다. 여기서 RTF재는 원주방향의 시험편이고 RF재는 길이방향의 시험편, WF재는 용접부를 포함하고 시험편으로

피로한도 σ_{av} 는 RTF재의 경우 $\sigma_{av}=200MPa$, RF재의 $\sigma_{av}=210MPa$, WF재의 $\sigma_{av}=230MPa$ 이고 WF재 > RF재 > RTF재의 순서이다.

RTF재, RF재, WF재의 피로강도는 low cycle 영역에서는 거의 차이가 없으나 high cycle 영역에서는 동일응력에서도 반복수 의존성이 크게 나타나고 있다. 따라서 경년열화는 원주방향의 시료인 RTF재가 가장 크게 나타나고 그 다음이 길이방향의 시료인 RF재에서 나타나고 있다. 이와 같은 결과는 압력용기

의 제작시 강판의 Rolling 방향을 어떻게 고려하였는가를 설계에 명시하여야 한다. 또 용접부에서는 피로강도가 가장 높게 나타나는 것으로 보아 본 압력용기의 설계조건과 사용조건을 고려할 때 연화되지 않았다고 생각된다. 그러나 연화인지 취화인지 하는 문제는 초기재료의 물성치를 파악하는 것이 중요하지만 현재로서는 피로강도가 현저히 떨어지므로 연화로 간주하는 것이다.

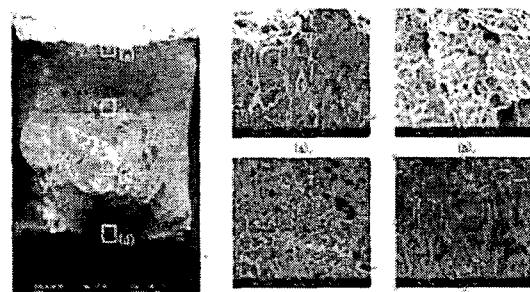
Fig. 10. Micro-fractography of tensile test specimen by SEM

Fig 10은 인장시험 결과의 파면을 SEM으로 관찰하고 대표적인 예를 그 결과로 표시한 것으로 Fig 10의 (a), (b), (c), (d) 모두에 cavity가 확인됨을 알 수 있다.

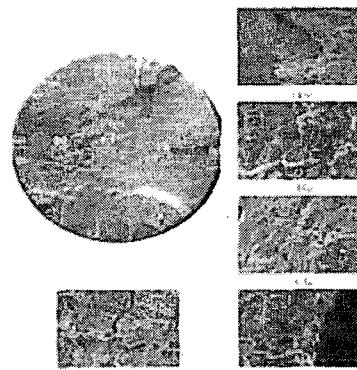
Fig. 11. Micro-fractography of fatigue test specimen by SEM($\sigma=30 \text{ MPa}$, $N_c \approx 1.7 \cdot 10^7$, R series)

Fig 11, 12, 13은 RF재, RTF재 및 WF재의 피로파면의 대표적인 예를 표시한 것으로 cavity가 관찰되는 것은 RF재, RTF재이고 용접된 WF재는 cavity가 관찰되지 않았다.

RF재와 RTF재의 경우 표면에서 여러개의 균열이 발생·성장하고 이들의 합체되는 시점에서 급격한 최종파괴를 연결됨을 알 수 있다. 그러나 WF재의 경우 Fig 13의 (a)에서 1개의 균열이 발생하여 전파하고, (e)에서 최종파괴에 이르는 양상을 보여주고 있다. 따라서 경년열화재의 피로한도 저하 메커니즘은 내부에 존재하는 cavity가 응력집중원으로서 균열발생 및 성장원으로 역할을 하고 있다고 판단된다. 또 용접부와 모재부의 강도비가 다른 것은 추후 검토가 요망된다.
