진동 해석을 통한 300MW급 저압터빈 블레이드의 손상 원인 규명

Identification of Failure Cause for 300MW LP Turbine Blade through Vibration Analysis

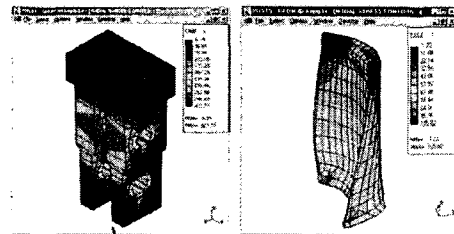
그림 6 블레이드 각 지점에서의 정상 응력 분포

블레이드 그룹에 대해 3차원 선형 탄성 해석을 수행하였다. 정상 응력에 대한 결과를 그림 6에 나타내었다. 그림 6 (a)에는 블레이드 루트부의 첫 번째 구멍에서 최대 응력인 327.8 MPa, (b)에서 에어포일에서의 최대 응력은 에어포일의 바닥에 위치한 리딩 에지에서 105.8 MPa이었으며 그밖에 응력이 높은 곳은 테는 지역이며 131.7 MPa이었다. 블레이드 재료는 403 steel과 비슷한 물성치를 가지고 있다. 403 steel의 항복 강도는 대략 580 MPa이므로, 위에서 언급한 블레이드의 최대 응력은 항복 강도 보다 훨씬 아래에 위치하고 있다. 따라서 저압터빈 1단에서는 응력에 있어서는 문제가 없다는 것을 알 수 있다.

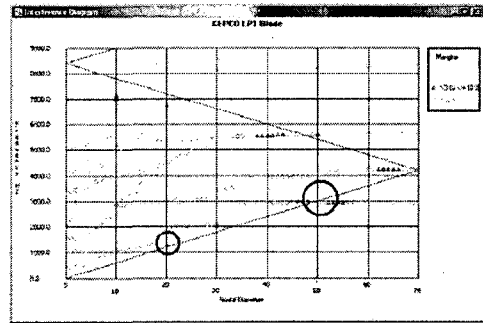
그림 7 3600 rpm에서 7 블레이드/그룹에 대한 안전선도

그림 7은 3600 rpm에서의 안전선도이며 표 5는 7블레이드 그룹핑에서의 위험한 고유진동수를 정리하였다. 주파수의 안전도를 평가하기 위해서는 가진원을 고려하여야 하며 그림 7에서, 가장 위험한 모드를 원으로 표시하였다. #33 모드는 20X 운전 속도와 근접하고 #99 모드는 1NPF(노즐수가 54이므로 54X 운전 속도)와 공진 가능성이 있다. 정확한 원인 규명을 위해 이러한 두 모드들에 대해 동응력 해석을 수행하였다.

표 5 7 블레이드/그룹에 대한 위험한 모드

모드번호	주파수	모드 형상	가진 차수	여유(%)
33	1316.0	20 N.D, 축 방향	20	9.7
99	2981.2	54 N.D, 접선 방향	54	8.0

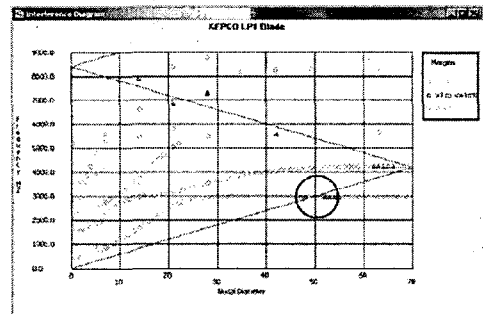
그림 8 3600 rpm에서 10 블레이드/그룹에 대한 안전선도

10개의 블레이드 그룹핑에 대해 운전속도 3600 rpm에서 모달해석을 수행하였다. 그림 8에는 10개의 블레이드 그룹에 대한 안전 선도를 나타내었다. 그림에서 알 수 있듯이

위험한 모드는 #83 mode이며 이 모드의 주파수는 1 NPF (노즐수가 54이므로 54X 운전속도)와 근접하고 있다.

그림 8에서 알 수 있듯이, 블레이드를 10개로 그룹핑한 후, 20 nodal diameter mode는 가진원과 멀리 떨어져 있다. NPF에 의해 가진될 수 있는 유일한 공진 모드는 54 nodal diameter mode(mode #83)이다. 그림 11에는 mode #83에 대한 동응력 분포를 나타내었다.

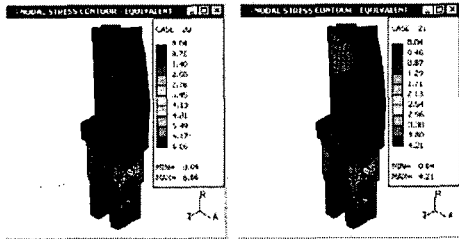
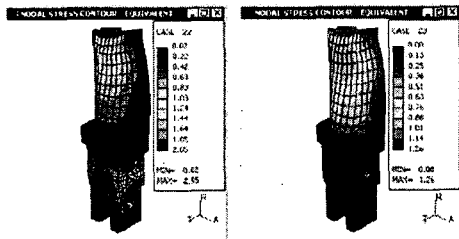
그림 9 모드 #33의 동응력 결과

대해서는 표 6의 데이터를 이용하여 해석하였다. 그림 9에는 #33 모드에 대해, 블레이드 그룹에서 4개의 블레이드에 대한 동응력을 나타내었다

#33 모드에 대한 가장 큰 동응력은 블레이드 루트의 편 구멍에 위치하고 있으며 6.86 MPa이었다. 최대 정상 응력도 같은 위치에 위치하고 있다. 따라서 파손이 일어난다면, 이 위치가 가장 위험한 곳이라고 예측할 수 있다.

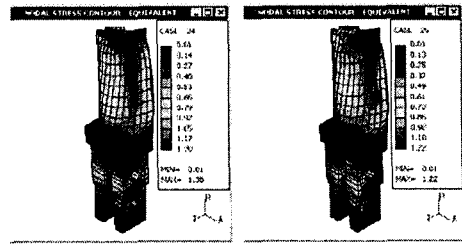
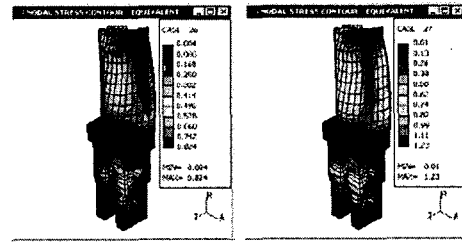
그림 10 모드 #99의 동응력 분포 결과

NPF에 의해 야기될 수 있는 #99 모드에 대한 동응력 분포는 그림 10에 나타내었다. 최대 동응력은 단지 1.30 MPa이며 #33 모드보다 훨씬 작다. 최대 응력의 위치는 에어포일의 출구 에지 부분이다. 저압터빈 사고사례에 의하면, 파손은 블레이드 루트부의 상부 편 구멍에서 조사되었다. 따라서 파손 원인은 파손 위치에서 보다 큰 동응력을 갖는 20 nodal diameter mode인 33번 모드에 의한 파손일 확률이 높다고 예측할 수 있다.

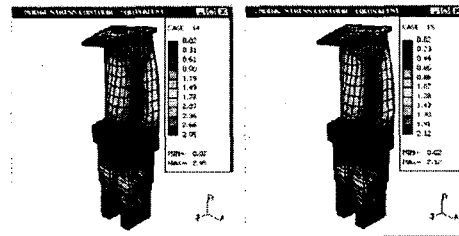
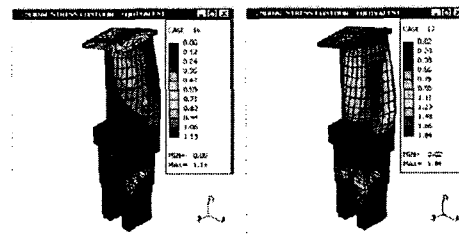
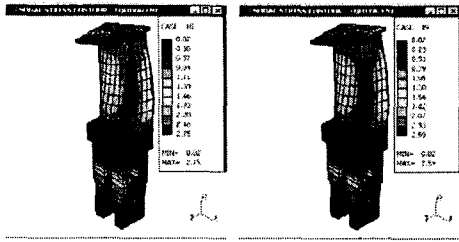
(e) Blade #5 (f) Blade #6
 그림 11 모드 #83의 동응력 결과

그림 11에 나타나 있듯이, 7개로 구성된 블레이드 그룹보다 큰 동응력이 형성되었으며 54 nodal diameter mode에 대한 최대 동응력은 2.95 MPa이었다. NPF에 의해 야기된 동응력이 블레이드 파손의 직접적인 원인이라면, 10개로 블레이드를 그룹핑하는 것은 사태를 더욱 악화시키는 결과를 가져오게 된다. 그러나 블레이드 파손에 대한 문제는 블레이드를 10개로 그룹핑을 변경하면서 해결되었다. 이것은 블레이드 파손의 주원인이 NPF에 의한 것이 아니라는 증거로 해석할 수 있다.
