국내 저압지중합의 현장실태조사

김한상, 김종민, 배석명
전기안전연구원

A research on the actual condition of the underground manhole in domestic

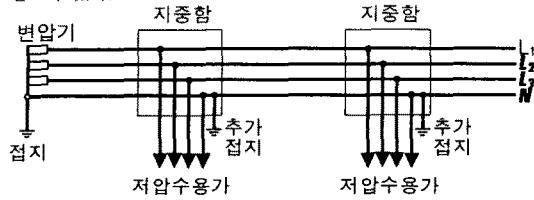
〈그림 10〉 지중배전계통 회로도

저압지중배전계통은 3상4선식이며 지중합의 실태조사결과 배전용변압기로부터 인출된 지중합의 설치장소마다 다음 그림 8, 9와 같이 나도체 또는 피복도체에 의해 중성선과 접속되어 접지선을 연결한 경우도 있으나 접지되지 않은 지중합도 있었다. 그림10은 저압지중배전시스템의 접지실태에 관한 회로도이다.

지중합에서의 접지는 지중합이 침수될 경우 수중상태인 전선 접속부에서 누전이 발생할 때 접지측으로 누설전류의 경로를 형성함으로써 맨홀의 뚜껑에 발생할 수 있는 전위를 저감시키는 감전보호수단이 된다. 현행 산업규격에서는 100Ω 이하를 유지하도록 규정하고 있지만[1] 침수시를 고려하여 접지저항은 가능한 한 낮게 유지하여야 하고 접지선은 나도체에 의하여 시공할 필요가 있다.

지중합 내 접지는 가능한 한 낮은 접지저항값을 유지하여야 하고, 접지선으로는 나도체를 설치함으로써 누전시 발생할 수 있는 전위를 저감할 필요가 있다.
