# **Boiler Feed Water Coils 용접부의 파손원인 분석**

**(Failure Analysis of Boiler Water Coil Weld Joints )**

한국기계연구원 \*양원준, 이종훈, 조경식,  
  박반옥, 유위도, 임영득  
장원대학교                      배성인

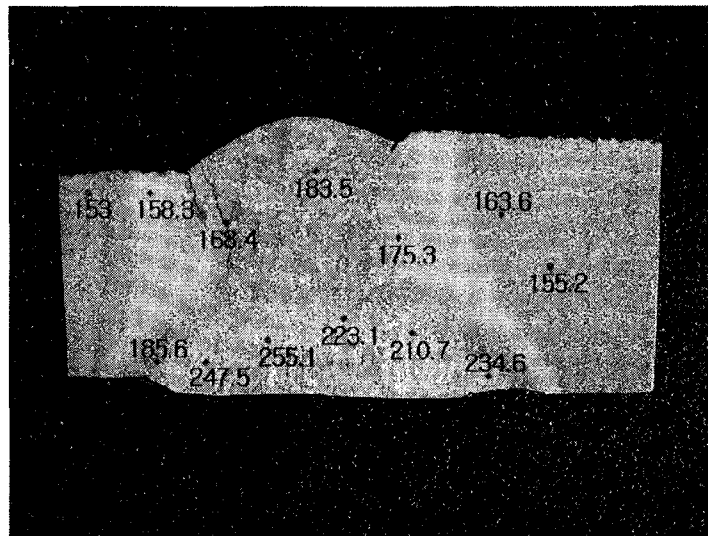
**Hardness test result**

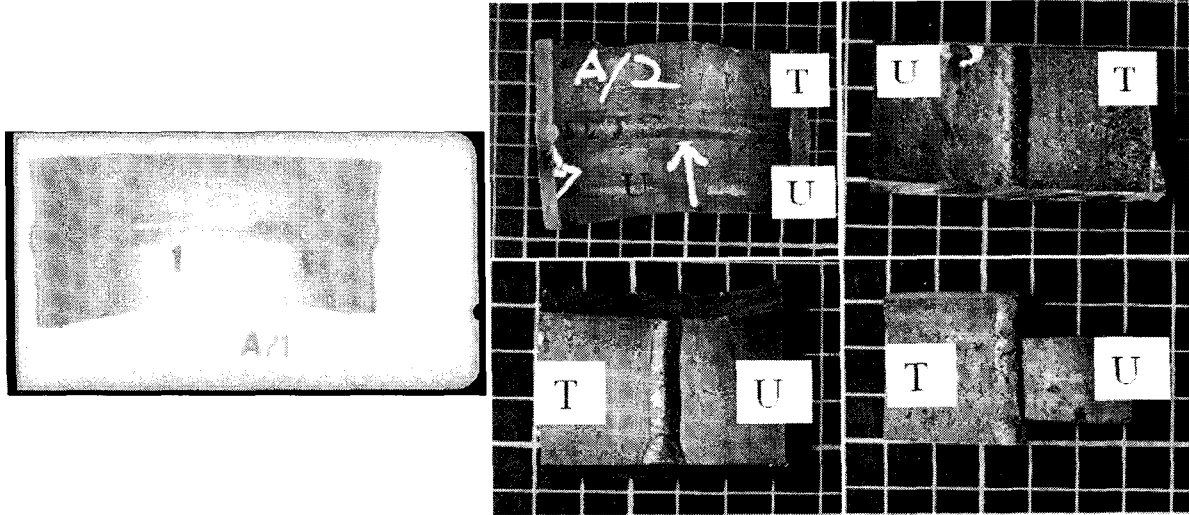
지명적인 언더컷(Undercut)발생

*Non-destructive test result and tube internal surface*

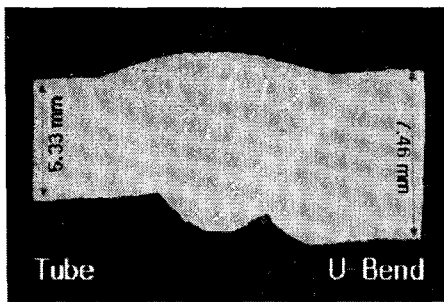
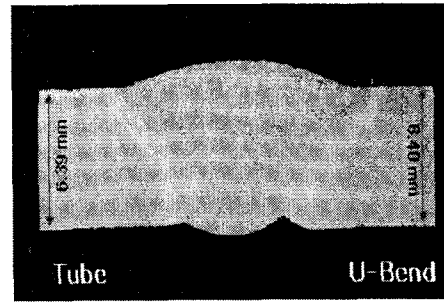
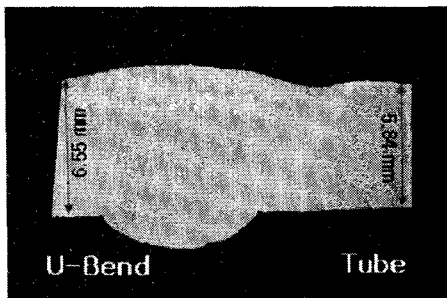
*Macroscopic images of welded zone*

용접부의 두께단차 및 큰 루트간격으로 언더컷 발생→노치효과 유발

둘째, 루트패스 용접시 언더컷 발생을 줄이기 위해 루트 간격을 현재의 1+3mm에서 1+1mm 정도로 줄이고 용기재의 직경도 현재보다 한단계 작은 것을 사용할 것이 요구된다 (예를 들면 현재의 2.4 $\phi$ 를 1.2 $\phi$ 로).

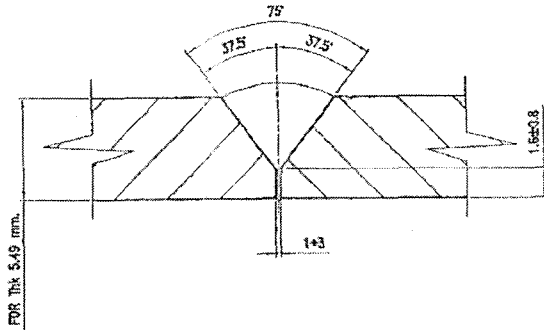
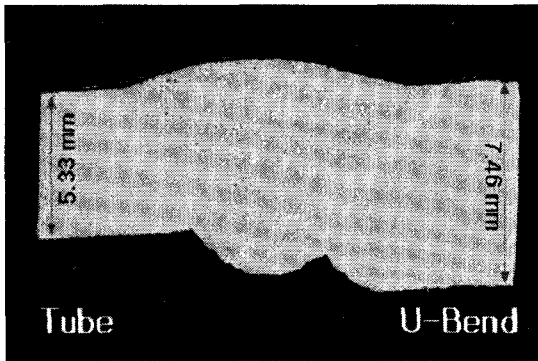
*Comparison between design and actual weld zone*

첫째 : 내부 직경이 맞지 않아 노지효과 야기.

둘째 : 두께단차를 고려하지 않아 노지효과 야기.

첫째, 직관과 U-bend 용접 컷업(fit-up)시 내부 직경이 일치되도록 설계 변경이 요구 된다.

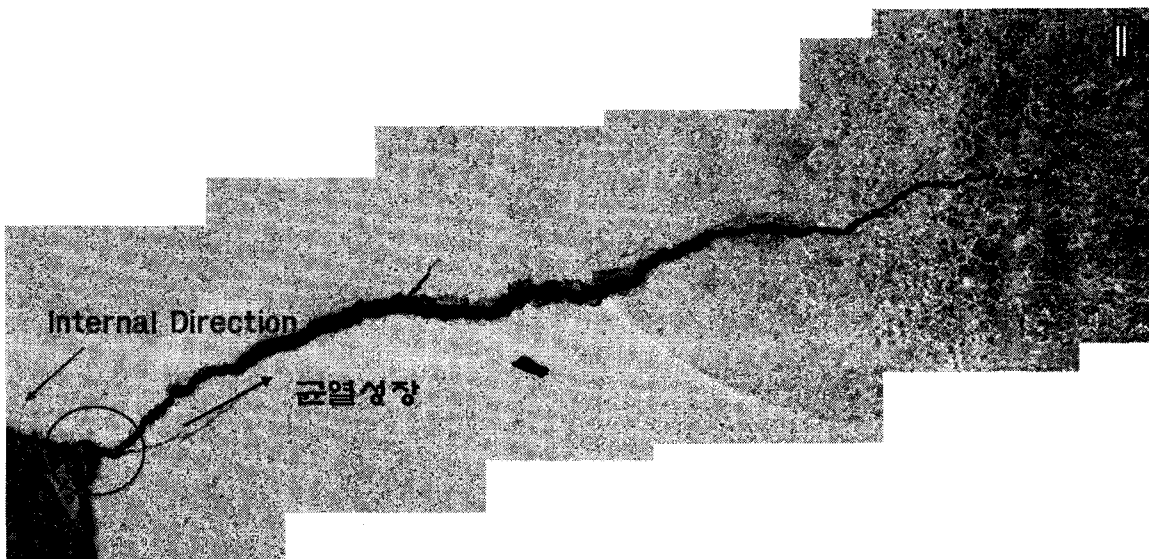
*OM image showing branched cracks which originated from weld defect*

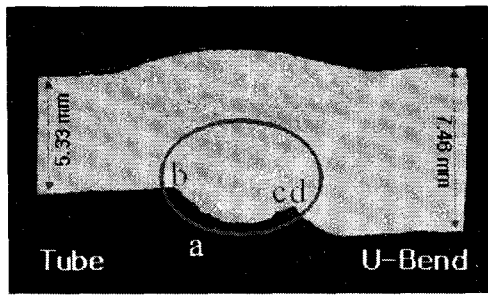
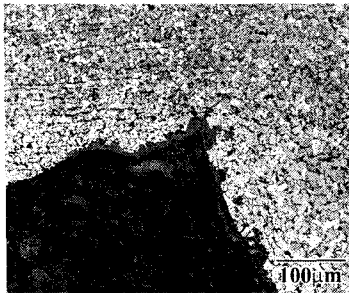
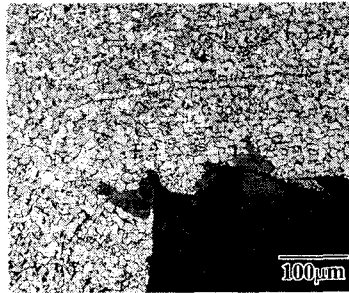
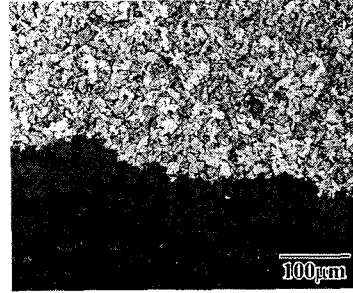
*Macro and micro images of welded zone 1*

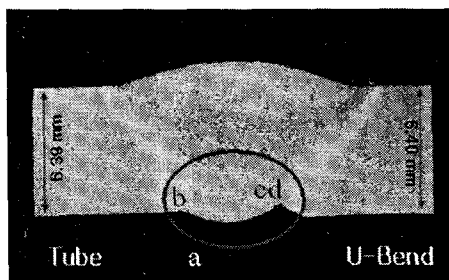
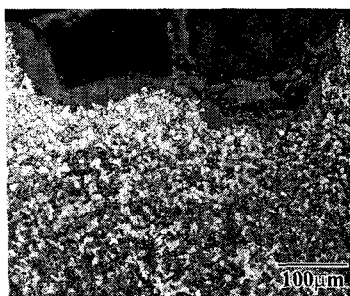
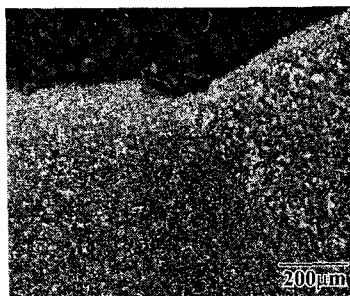
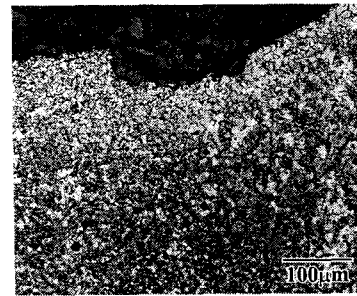
*Macro and micro images of welded zone 2*

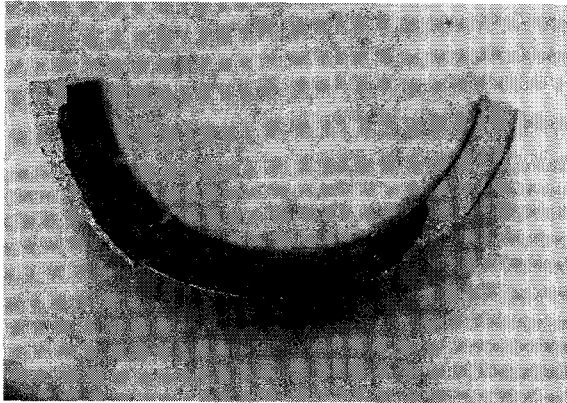
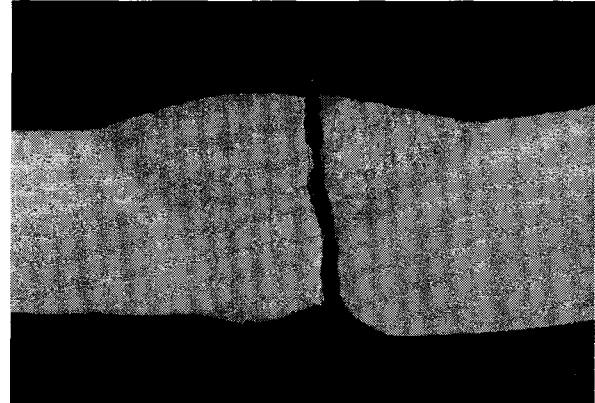
*Fractured surface and macroscopic image close to the crack*

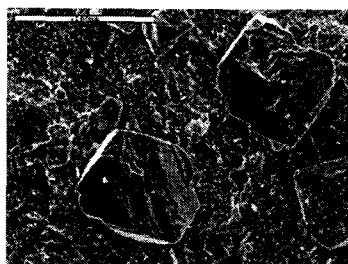
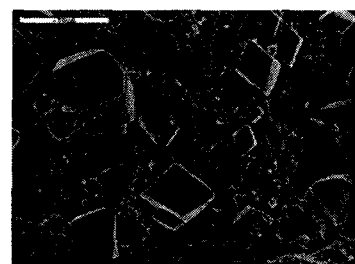
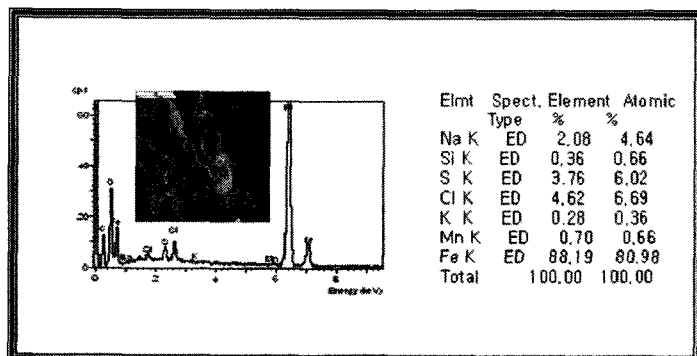
*SEM image showing the fractured surfaces and EDS analysis result*

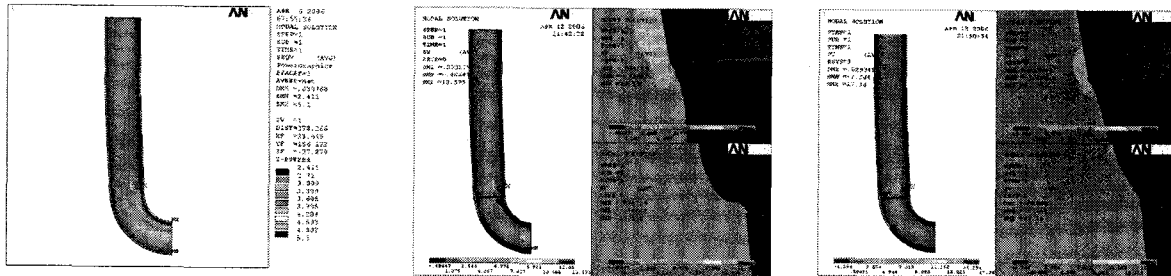
내부압력 51.5kgf/mm<sup>2</sup> 적용

도면치수에 따른 해석결과    실제 용접부 형상에 따른 해석결과    언더컷을 고려한 용접부 형상에 따른 해석결과

(유한요소법을 이용한 용력해석 결과로 유주해 될 때 이런 부위는 가동 중 균열이 쉽게 생성/진전될 수 있는 충분한 용력집중 발생)
