건설중장비 하부주행체의 고장분석

2006. 05. 19.

신뢰성평가센터 선임연구원 이영근

신뢰성평가센터

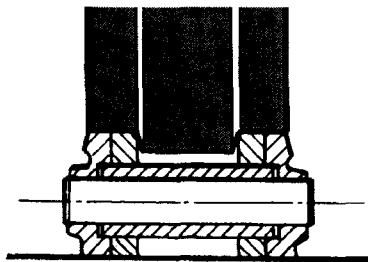
1. Front Idler

- 기능 : Tension 유지, 장비이동, Track Guide
- 세부 구성 부품 : Body (Shell), Shaft, Bush, Bearing, Floating Seal, Pin
- 주요 고장 모드 / 고장 메커니즘
 - 1) Rim부 Crack 발생 및 파손 / 집중 하중 인가, 강도부족
 - 2) 누유 / 토사침입에 의한 Seal Lapping면 마모 및 파손
 - 3) Rim부 마모 / Abrasive Wear(토사마모)
- 개선사례
 - 1) 열처리 사양 변경 (균질화 열처리) 강화
 - 2) 형상변경, Floating Seal 품질개선

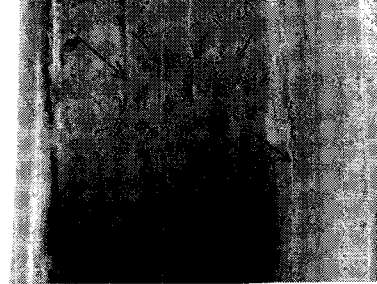
▣ 주요 고장 현상 및 개선 추진 이력

[고장 양상]

- 1) Shell의 Rim부 Crack 발생 및 파손 -> 불안정한 열처리
- 2) 조기 과다마모 발생 -> 열처리 불량

[개선 사항]

- 1) Shell의 열처리 품질개선
- 2) Rim부 고주파 품질 개선(경화패턴, 경화깊이 규정)

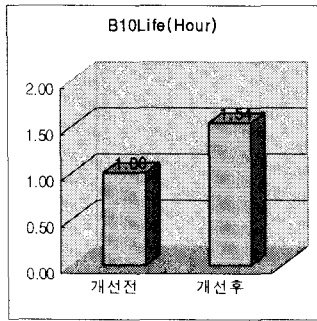
▣ 주요 고장 현상 및 개선 추진 이력
[고장 양상]
 : 누유 다발

[개선 사항]
 : Collar부 형상변경+Seal면압감소(+오일량 증대)

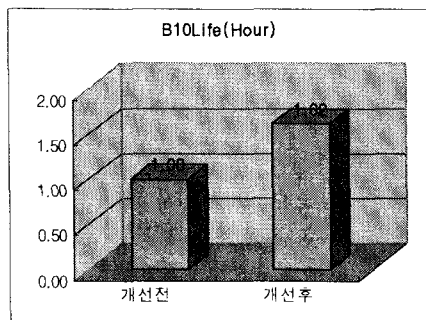
▣ 주요 고장 현상 및 개선 추진 이력
[고장 양상]
 1) Group Seal 손상에 의한 누유 다발
 2) 조기 과다마모 발생

[개선 사항]
 1) Roller Body 열처리 품질개선
 2) Floating Seal 가공 개선
 3) 오일 충전량 조정

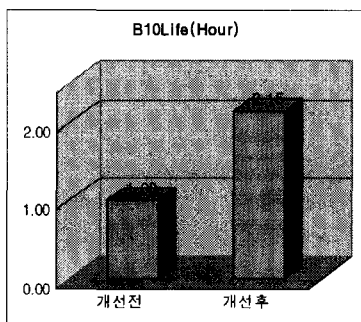
▣ 주요 고장 현상 및 개선 추진 이력
 [고장 원인]
 : Frame과의 사이에 이물질 개재에 의한 회전불량 및 편마모

[개선 사항]
 : 하부롤러용 롤러를 상부롤러 위치에 취부
 + 흠 빼기 구멍 확대 개선

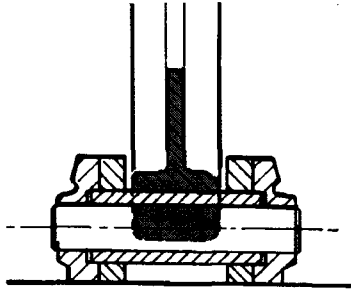
4.Sprocket

- 기능
: Track 구동
- 세부 구성 부품
: Sprocket, Bolt
- 주요 고장 모드 / 고장 메커니즘
 - 1) Bolt 풀림 / Bolt 체결력 부족
 - 2) 파손 / 일시 파괴 - 이벤트 성 집중하중 증가
 - 3) 마모 / Abrasive Wear(토사마모)
- 개선 사례
 - 1) Bolt 체결력 개선(표면처리 변경)
 - 2) 열처리 개선(경화패턴)

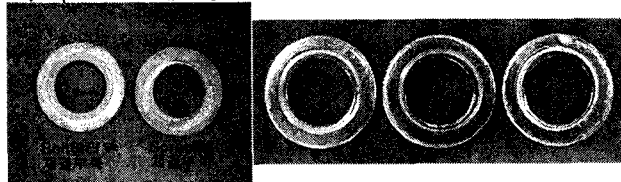
[고장 양상]

- 1) 조기 마모, 이음 발생
- 2) Sprocket 체결용 Bolt 풀림 및 절손

[개선 사항]

- 1) Sprocket 체결용 Bolt 개선(표면처리, 직경)
- 2) 열처리 개선(경화패턴)

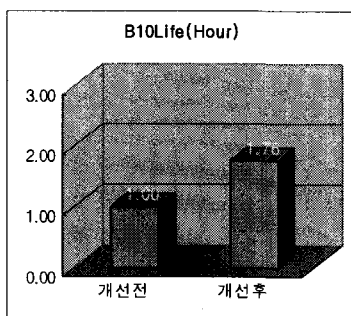
▣ 주요 고장 현상 및 개선 추진 이력

[고장 양상]

- 1) Shoe의 변형 및 절손
- 2) Link체결용 Bolt 절손
- 3) Link 절손, 모 떨어져짐
- 4) Bush, Pin의 과다마모

[개선 사항]

- 1) 열처리 개선
- 2) 소재 관리방안 개선
