# 가스터빈 1단 블레이드의 GMAW와 Laser cladding 용접특성 평가

## Welding Characteristic Evaluation of GMAW and Laser Cladding for G/T 1st Blade

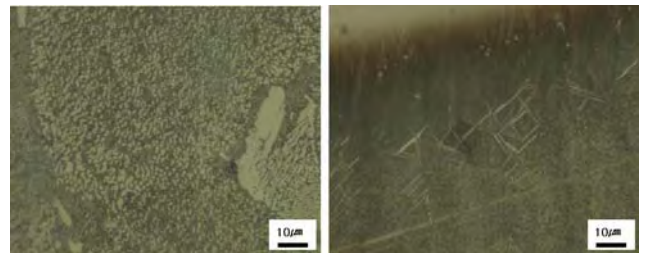
용접된 블레이드를 모재와 용접부가 모두 포함되도록 시편을 절단한 뒤, 연마, Etching(Oxalic Acid)하여 미세조직을 관찰하였다. Fig. 1은 상온 용접 후에 1,121℃ 열처리를 수행한 모재와 HAZ의 미세조직이다. 모재의 미세조직에서  $\gamma/\gamma'$  공정과 MC 카바이드를 관찰 할 수 있으며, 크기가 큰  $\gamma'$  이 존재하고 있는 것도 확인 할 수 있었다. 또한, HAZ의 미세조직에서 니들상이 석출된 것을 확인 할 수 있었다. 용접 후 열처리를 수행한 후에도

Fig. 1 Base metal and HAZ for welded blade with IN 625 at RT

열영향부가 경도가 가장 높은 것은 모재와 용접부의 경계에 새로운 석출물의 생성으로 인한 미세조직의 변화에 의한 것으로 추측된다.

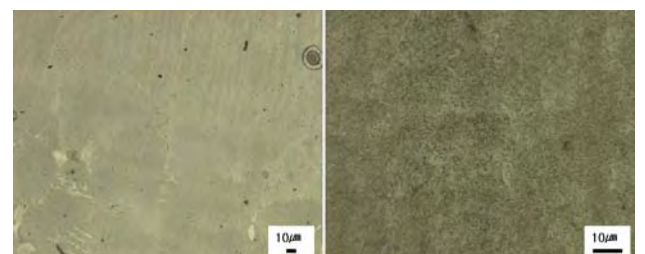
모재부에서  $\gamma/\gamma'$  공정, MC, 크기가 큰  $\gamma'$  등을 확인할 수 있으며, 열영향부에서는 이러한 미세조직이 관찰되지 않았다. 용접부에는  $\gamma/\gamma'$  공정 조직이 관찰되지 않고, MC 카바이드만 관찰이 되었다. 상온 용접 중 8 Pass 만에 균열이 발생하였는데, 이것은 용접부의 응고 수축에 의한 응력을 용접부에서 견디지 못하여 균열이 발생한 것으로 사료된다.

Fig. 2 HAZ and welding for welded blade with GTD 111 at RT

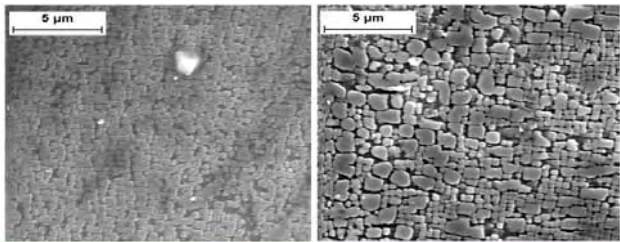
용접 후 형광침투 검사 결과에서 균열이 발견되지 않았으며, 모재의 미세조직에서는  $\gamma/\gamma'$  공정, MC, Eta상 등을 관찰할 수 있다. 크기가 크고, 길쭉하게 늘어난 Primary  $\gamma'$  이 관찰되었다. 용접부의 미세조직은 모재에 비하여  $\gamma'$  의 크기가 작았으며,  $\gamma/\gamma'$  공정도 발견되지 않았다. 열영향부에서는 새로운 상이나 석출물은 관찰되지 않았으며, 용접부, 용접부와 모재 사이 경계, 모재에서도 균열이 발견되지 않았다.

Fig. 3 Welding and HAZ for welded blade with GTD 111 at 900°C

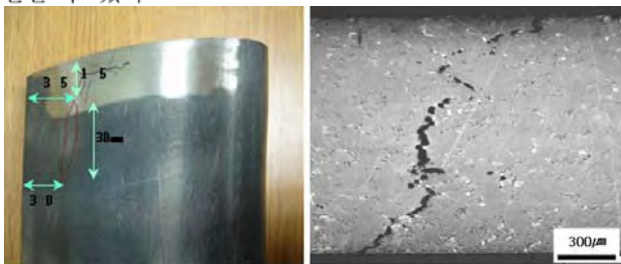
용접 후 비파괴 검사인 형광침투 검사를 통하여 균열 발생 여부를 확인하였으나, 균열은 발견되지 않았다. 용접 후 열처리를 수행한 뒤 시편을 절단하여 미세조직을 관찰하였다. 균열은 용접부와 모재에 걸쳐 발생되었다. Fig. 4는 균열 발생 부위와 균열의 단면 미세조직 사진으로서, 균열이 결정입계를 따라 발생한 것을 확인할 수 있다.

Fig. 4 Crack for welded blade with GTD 111 at 1,100°C

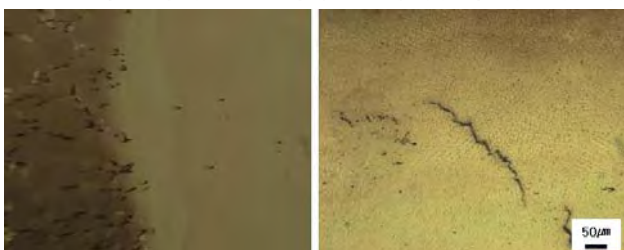
Fig. 5의 왼쪽 그림은 IN 625 파우더를 이용하여 GTD 111DS 모재에 상온에서 클래딩을 실시한 시편의 미세조직 사진으로써 모재와 클래딩부의 경계부에 조금의 다일루션이 보이고 있다. 모재, 모재와 클래딩부의 경계, 클래딩부에 니들 석출상이나 균열이 관찰되지 않았다. Fig. 5의 오른쪽 그림은 IN 939를 이용하여 GTD 111DS 모재에 클래딩을 실시한 시편의 미세조직으로써 육성부위에서 균열이 발생하였다. IN 939는 석출경화형 니켈기 지 초내열합금으로  $\gamma'$  이 주 강화인자이다. IN 939 클래딩 파우더는 Al+Ti의 양이 6%가 넘으므로 용접을 하기가 힘들다. 그러나 IN 738이나 GTD 111의 파우더에 비하여는 클래딩이 쉬운 편이다. 그 이유는  $\gamma'$  의 생성속도를 줄이는 Cr의 양이 IN 738이나 GTD 111에 비하여 많기 때문이다.<sup>4</sup> 클래딩시 용융된 파우더가 다시 응고하면서 수축이 발생하고 이 수축에 의하여 용접부나 모재에 균열이 발생하게 된다. 그리고 용접 후 열처리 시 주 강화인자인  $\gamma'$  이 성장하면서 응력을 발생시켜 결정입계를 따라 균열을 발생시킨다고 알려져 있다.

Fig. 5 Laser cladding with IN 625 powder(L) and IN 939 powder(R) 634

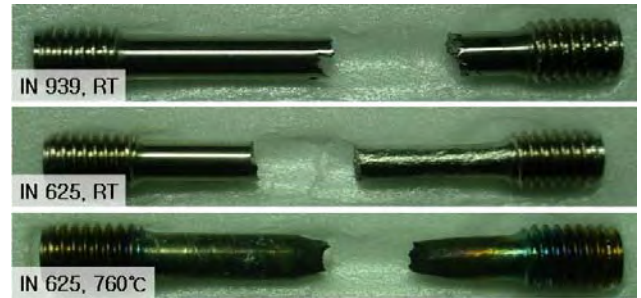
Fig. 6 Tensile Test results of Laser cladding

Fig. 6에 나타내었다. 사진의 왼쪽은 모재부이며, 오른쪽은 Inconel 파우더를 클래딩한 부분이다. 상온 시험임에도 불구하고, IN 625는 클래딩부가 모재에 비해 많은 연신 변형이 나타나는 것을 볼 수 있고, 760°C 시험에서는 necking부가 클래딩부에 심하게 집중되어 있는 것을 볼 수 있다. 또한, GMAW 수동용접시 표준 열처리에서의 760°C 인장강도에 비해 적은 값을 나타내어 이에 따른 열처리 조건이나 파우더 등의 기술 개발이 필요하다.
