화학 플랜트용 칼럼 믹서의 ADINA/FSI 해석 ADINA/FSI Analysis of Petrochemical Plant Column Mixer

Won-Suk Lee, Goo-Choong Jung and Yeon-Sun Choi

Key Words : Fluid structure interaction(유체 구조 연성), Fluid Induced Vibration(유체 유발 진동), Instability(불안정) Resonance(공진), Mode Shape(모드 형상), Rib Plate(리브 플레이트)

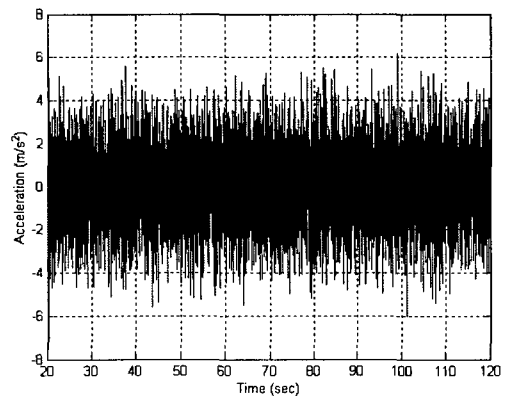
Fig. 3 Displacement at position 2

측정 결과는 가동률에 따라 매우 큰 차이를 보였다. 90% 가동 조건에서의 측정 결과와 주파수 분석 결과를 Fig. 3과 Fig. 4에 나타내었다.

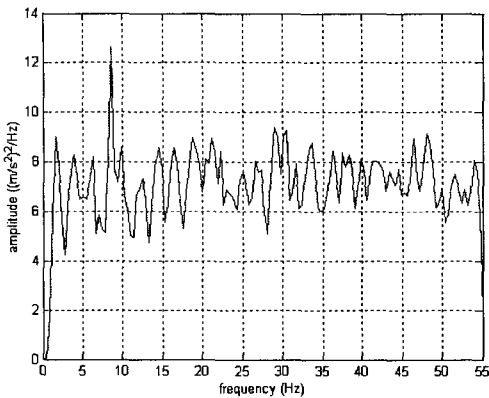
Fig. 4 Power spectrum at position 2

칼럼의 진동은 가동률이 증가함에 따라 매우 증가하였으며 칼럼의 측정 위치에 따라 RMS 값이 유사한 크기를 나타냈다. 또한, 수직방향의 진동이 크게 나타나는 것을 알 수 있었다. 전체 측정 위치에서 10 Hz 이하의 성분이 나타나고 있으며 수직방향은 경우 20~30 Hz 사이의 성분이 나타나고 있었다. 이외에도 넓은 주파수 영역에 걸쳐 진동이 고르게 발생하는 것으로 나타났다. 칼럼의 수직방향 진동이 매우 크게 발생하고 있으므로 수직방향의 강성을 보강하기 위하여 칼럼의 하부를 구조물로 지지하였다. 보강 이후의 진동 크기의 변화를 확인하기 위하여 동일한 위치를 대상으로 진동을 측정하였다. 강성 보강 이후의 주파수 분석 결과를 Fig. 5에 나타내었다.

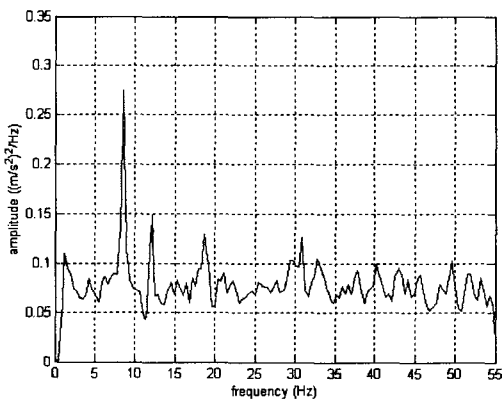
Fig. 5 Power spectrum at position 2

칼럼의 강성을 보강한 결과 수직방향의 진동이 크게 줄어든 것을 알 수 있다. 일부 위치를 제외하고 변위의 RMS 값과 최대값 또한 전체적으로 감소한 것을 측정 결과를 통해 알 수 있었다. 측정 위치에 따른 보강 전과 후의 변위의 RMS 값을 Fig. 6에 나타내었다.

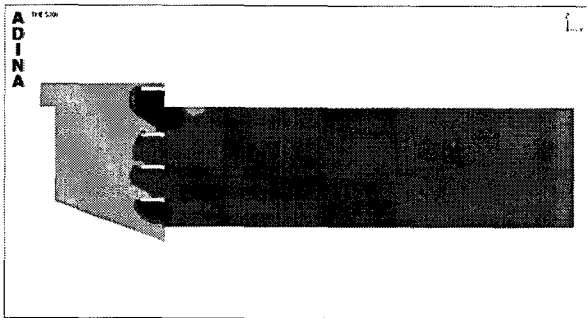
Fig. 12 Pressure distribution with the rib plate

ADINA/FSI를 이용하여 내부 유체의 압력이 최대일 때 유체의 압력 분포를 나타낸 결과는 Fig. 12과 같다. 정현파 형태의 압력에 따라 칼럼으로 유체가 유입되는 과정에서 리브 플레이트 주변의 압력이 증가하는 것을 알 수 있다. 또한, 중심부와 위에서 2번째 그리고 가장 아래 리브 플레이트에 압력이 크게 걸리는 것으로 나타난다. 그러나 난류에 의한 비정상적인 압력의 발생은 나타나고 있지 않다. 리브 플레이트 주변에서의 압력 또한 유체 해석의 결과와 큰 차이를 보이지 않는다.

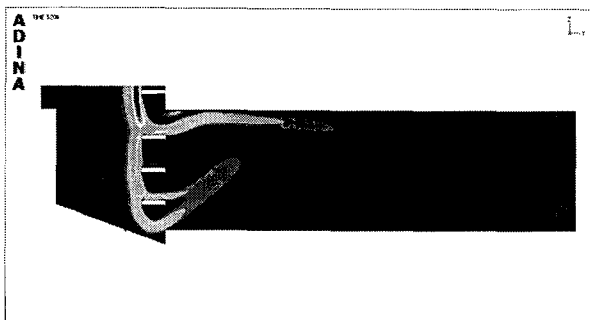
Fig. 13 Velocity distribution of the section

내부 유체의 속도 분포를 Fig. 13에 나타내었다. 리브 플레이트에 의해 유체가 나누어져 관으로 흐르는 모습을 보인다. 리브 플레이트가 없는 경우에는 유체의 속도는 상부에서 가장 큰 값을 보이며 유체가 자연스럽게 유출되는 형상을 보인다. 그러나 유체의 비정상적인 속도 분포나 난류는 나타나지 않는다.

유체 불안정이 나타날 경우 해의 발산으로 인하여 해석의 결과를 얻을 수 없다. 또한, 내부 유속이나 압력이 특정 부분에서 비정상적으로 크게 증가하는 모습을 보인다. 칼럼 내부 유체의 압력과 속도에 대한 유체 구조 상호 해석의 결과를 통해 칼럼의 내부에서 유체 불안정은 발생하지 않는 것을 알 수 있다. 따라서 칼럼의 진동과 리브 플레이트의 파손이 유체 불안정에 기인하지 않는 것으로 보인다.

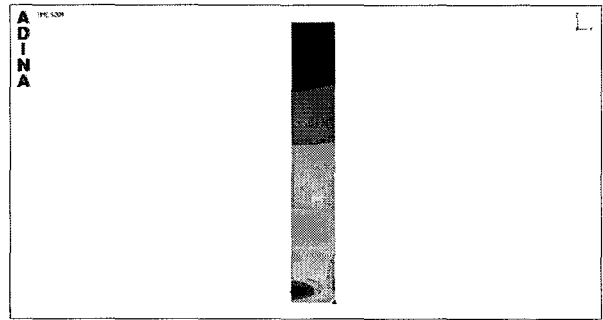
Fig. 14 Stress distribution at central axis

칼럼의 진동 원인을 파악하기 위하여 유체가 로터리 밸브에 미치는 영향을 확인하였다. Fig. 14에 로터리 밸브의 축에 작용하는 응력 분포를 나타내었다. 리브 플레이트가 없는 경우 유체의 흐름에 의한 하중만이 작용하여 아래 고정된 위치에서 최대 응력인 240 kPa이 작용하고 있다. 다음으로 리브 플레이트가 있는 경우의 응력 분포를 Fig. 15에 나타내었다. 이 경우 로터리 밸브의 축은 유체에 의한 하중과 함께 리브 플레이트에 작용하는 유체의 압력으로 인한 하중을 동시에 받는 것으로 나타났다. 최대 응력은 리브 플레이트와 연결된 부위에서 1,168 MPa이 작용하고 있다.

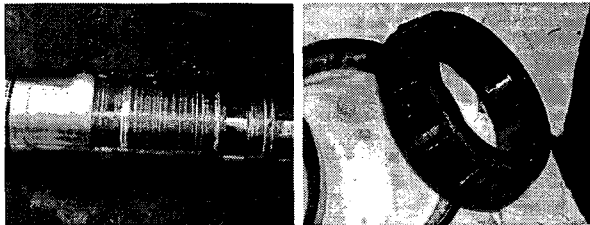
로터리 밸브는 모터와 연결된 축에 고정되어 회전한다. 이 축은 칼럼의 누수를 막는 패킹과 로터리 밸브의 회전을 위한 베어링이 설치되어 있으며 칼럼의 하부 지지 구조물에 연결되어 있다. 이 축은 유체에 의한 가진을 받으며 하부가 고정된 외팔보와 같은 형태로 해석이 가능하다. shut down 기간에 로터리 밸브를 분해하여 확인한 결과, 축의 패킹이 설치된 부분에 마모가 발생하였으며 로터리 밸브의 하단 베어링에서 파손이 발생한 것으로 나타났다. 따라서 리브 플레이트의 설치에 따른 하중의 증가로 인하여 로터리 밸브의 회전 불균형이 발생하였으며 전체적인 칼럼의 진동이 발생한 것으로 보인다.

Fig. 16 Breakdown of the rotary valve

을 통해 진동이 저감된 것을 확인하였다. 칼럼의 진동 및 리브 플레이트의 파손은 모드해석을 수행하여 유체 유입에 따른 가진 주파수와 비교하였으나 공진은 아님이 확인되었다. 리브 플레이트의 유무에 따른 내부 유체의 압력 및 속도 분포를 유체와 구조물의 상호 관계를 고려한 ADINA/FSI 해석한 결과, 유체 불안정은 발생하지 않았지만 리브 플레이트가 있는 경우, 로터리 밸브에 작용하는 압력이 크게 증가하여 회전 불균형이 유발되어 로터리 밸브의 파손과 칼럼의 진동을 발생시킴을 확인하였다. 따라서 칼럼의 진동을 저감하고 로터리 밸브의 파손을 방지하기 위해서는 리브 플레이트의 두께를 보강하여함을 확인하였다.

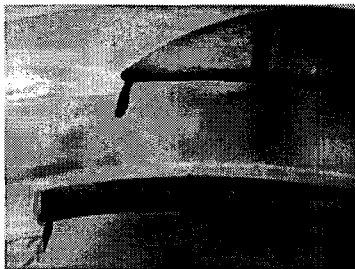
로터리 밸브와 축을 연결하는 라운드 바 용접 부위와 리브 플레이트에서의 크랙 또한 비파괴 검사를 통해 확인할 수 있었다. 리브 플레이트의 크랙이 발생한 위치는 유체 구조 상호 해석 결과를 통해 확인한 유체의 압력이 많이 작용하는 위치와 일치하였다. 따라서 리브 플레이트의 파손은 유체의 하중에 의한 피로 파괴인 것으로 판단된다.

Fig. 17 Rib plate crack
