550MW 급 초초임계압(USC, Ultra Super Critical) 증기터빈의 Spike Vibration 에 관한 원인 규명 및 대책

Root Cause and Countermeasure on the Spike Vibration of a 550MW Class USC(Ultra Super Critical) Steam Turbine

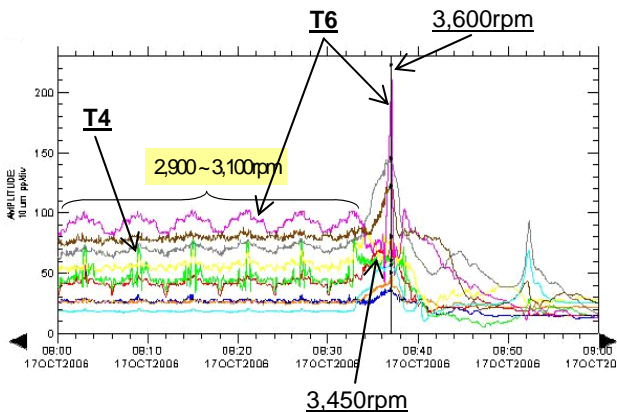
Fig. 2 Variation of vibration trends with the increase of rotating speed

Fig. 2 는 터빈/발전기가 초기 기동하여 정격회전속도(3,600rpm)까지 승속되는 동안 일부 회전속도 구간(2,900 \rightarrow 3,600rpm)에 대한 각 베어링들의 진동 경향을 보여주고 있다. 이 경우, 회전 승속 중 각 베어링으로 공급되는 윤활유의 온도를 적정한 온도(약 38~40 $^{\circ}$ C)까지 승온 시키기 위해 약 3,000rpm 에서 1 시간 정도 터빈의 회전속도를 유지(Holding)시키는 과정을 거친다. 이 과정을 통해 베어링의 공급온도가 운전 기준치에 부합되면 다시 회전속도를 승속하게 된다. 이 때 Fig. 2 에서 볼 수 있는 바와 같이 특히 LP-B(저압터빈-B) 로터를 지지하고 있는 T6 베어링의 진동이 약 3,450rpm 부터 크게 상승하기 시작하여 정격회전속도인 3,600rpm 에 이르기까지 약 1 분 정도(회전 승속율: 120rpm/min 기준)의 짧은 시간 내에 거의 2 배 이상으로 진동이 크게 상승하게 되는 매우 특이한 이상진동 현상이 발생되었다.

본 현상은 터빈을 최초 기동(Initial Rolling) 했을 경우에는 전혀 발견되지 않았으나 약 3 차 기동 시부터 점차적으로 발생하기 시작하여 그 이후부터는 매 기동 시마다 소멸되지 않고 거의 동일한 진동 현상을 보이며 반복/재현되는 경향을 나타나게 되었다. 본 논문에서는 상기 이상진동 현상이 매우 짧은 회전속도 구간(3,450 \rightarrow 3,600rpm) 내에서 급속하게 진동이 성장하기 때문에 Spike Vibration 으로 명명한다.

또한 주목할 점은 본 터빈의 Spike Vibration 현상이 T6 베어링에만 국한되지 않고 T4 베어링에서도 실제적으로는 발생되고 있다는 것이다. 이는 Fig. 2 에서 볼 수 있듯이 공급 유회환유의 온도를 운전 기준치에 부합시키기 위해 회전속도를 약 2,900~3,100rpm 으로 Swing 시키는 경우, 약 3,100rpm 에 도달할 때 진동치가 크게 상승하는 현상이 연속적으로 반복/재현되기 때문이다. 그러나 T4/T6 베어링을 제외한 나머지 고·중압 터빈 및 발전기 로터를 지지하는 베어링에서는 본 현상은 전혀 발생하지 않음을 알 수 있다.

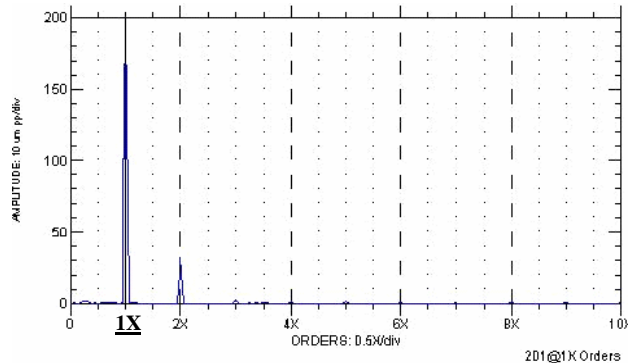
Fig. 3 FFT Analysis of T6 Bearing

Fig. 3 은 Spike Vibration 이 발생할 경우에 대한 진동 주파수의 성분을 보여주고 있는데, 주 진동 성분은 대부분 회전동기성분(1X)이나, 회전속도의 2 배수 진동성분(2X)도 공존하고 있음을 알 수 있다. 다시 말하면 진동이 크게 성장하는 회전속도 구간(3,450 → 3,600rpm)에 있어서 실제적으로 Spike Vibration 을 야기시키는 주 진동 성분은 회전속도 성분과 관련된 것임을 알 수 있다.

장하는 것이 일반적이다. 그러나 본 경우는 회전속도 중 특정한 회전속도 구간에서 약 1 분 내에 진동이 2 배 이상으로 급격히 성장하기 때문에 로터의 열적 굽힘과 같은 현상이 발생할 시간적 여유가 없다. 따라서 로터가 Diaphragm Packing 또는 Gland Packing 등과 직접적인 접촉에 의해 진동이 급격하게 상승하는 심한 러빙(Heavy Rubbing)에 의한 고진동 현상으로 평가할 수는 없다.

아울러 특정 회전속도 구간에서 진동이 급격히 상승하는 원인 중의 하나로는 유체유회환 저널베어링으로 지지되는 특이한 진동원인 중의 하나인 Oil Whip 현상을 가정할 수 있는데, 본 경우는 주진동주파수 성분이 1X 이므로 Oil Whip 의 가능성도 배제할 수 있다.

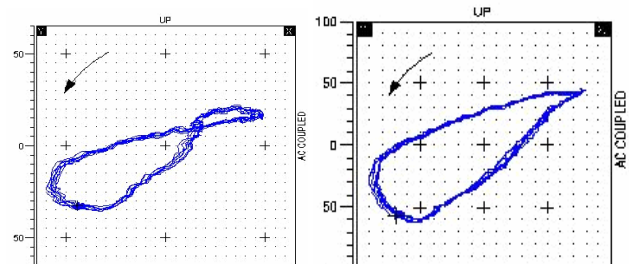
Fig. 4 Orbit of T6 Bearing

Fig. 4 는 Spike Vibration 이 발생할 경우에 대한 T6 베어링의 회전 궤적을 보여 주고 있는데, 전형적인 8 자형 및 눈물방울(Tear Drop)형이 발생되고 있음을 알 수 있다.

일반적인 경우 8 자형 궤적은 측정될 불량(Misalignment)이 다소 심한 경우에 발생하는 현상이며, 눈물방울형은 가벼운 러빙(Light Rubbing)이 발생했을 경우 또는 회전체가 고정체와 충돌(Impact Spot)하는 경우에 나타나는 현상으로 평가된다. 본 경우는 8 자형과 눈물방울형이 공동 발견됨에 따라 측정될 불량과 터빈 내부에서 회전체와

고정체가 특정 영역에서 비교적 가벼운 러빙이 발생되고 있는 것으로 평가된다. 왜냐하면 3.1 에 기술한 바와 같이 본 경우는 결코 심한 러빙(Heavy Rubbing)으로 평가할 수 없기 때문이다.

또한 버켓 Tip Seal 과 Spill Strip 의 하부는 비록 직접적인 접촉으로 인해 이상진동 현상을 야기하였지만 러빙 측면으로 보면 비교적 가벼운 러빙으로 작용되었기 때문에 Fig. 4 와 같은 눈물방울형의 회전 궤적이 형성된 것으로 판단된다.

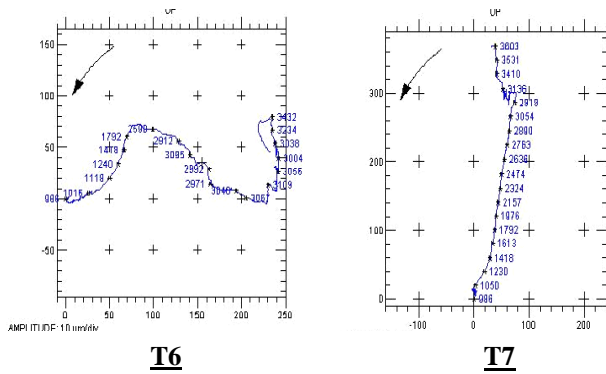
Fig. 5 Shaft Centerline Plot of T6 & T7 Bearing

그러나 Fig. 5 에서 알 수 있는 바와 같이 T7 베어링의 경우는 회전속도의 증가에 따른 전형적인 축 중심선의 이동을 나타내는 반면, T6 베어링의 경우는 정상적인 축 중심선의 이동 경로를 나타내지 못하고 있음을 알 수 있다. 물론 T7 베어링은 발전기 로터를 지지하는 베어링이므로 저압 터빈 로터를 지지하는 베어링과는 지지대의 구조 및 관련 특성들이 다를 수 있겠지만 수차례의 반복적인 재 기동을 통한 T6 베어링의 축 중심선 이동은 상당히 비정상적인 것으로 평가할 수 없다.

이와 같은 경우, 평가할 수 있는 기술적 평가는 베어링 내 로터의 비 정상적인 부양으로 인해 당초 설계자가 구현하고자 했던 베어링 유막의 동 특성(강성 및 감쇠계수)이 다소 변경됨에 따라 동 베어링으로 지지되는 로터의 진동특성 또한 크게 변화될 가능성이 많을 것으로 평가된다. 이 때, 무엇보다도 중요한 것은 정지 상태에 대한 정격회전 속도에서 베어링 내 로터의 최종 부양 위치인데 진동 센서 지그의 열적 늘어남을 고려할 경우, T6 베어링 내에서 로터의 최종 부양 위치는 분명히 비 정상적인 상태인 것으로 평가된다.

본 손상을 통해서 판단할 수 있는 기술적 사항은 터빈이 회전 가속되는 동안 저압터빈의 버켓 Tip Seal 이 Spill Strip 의 하부와 직접적으로 접촉됨에 의해 베어링 내 로터는 Fig. 5 에서 볼 수 있는 바와 같이 정상적으로 부양되지 못했던 것으로 평가된다. 이는 로터와 베어링 사이에 형성되는 유막의 감쇠특성을 크게 변경시키는 결과를 초래하여 궁극적으로는 저압터빈의 로터가 위험속도를 통과 또는 인접할 때 과대진동이 발생된 것으로 평가된다.

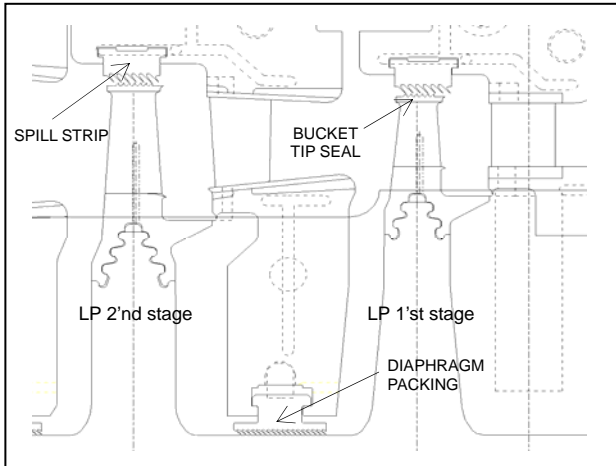
Fig. 6 Clearance of Bucket Tip Seal & Spill Strip

따라서 본 이상진동에 대한 근본적인 원인 규명을 위하여 1 차적으로는 각 커플링을 분해하여 정렬 상태를 점검/평가하고 또한 각 베어링들도 분해하여 가공, 조립 및 설치 상태를 점검/평가하기로 하였다. 이를 통해 특별한 문제점들이 발견되지 않을 경우에는 후속 조치로써 2 차적으로 LP-A/B 터빈을 완전 분해하여 내부 점검을 수행하기로 하였다. 여기서, 내부 점검 사항으로써 가장 주목해야 될 사항은 회전체와 고정체 간의 간극 점검이 되겠는데, 이 경우에는 Fig. 6 에 나타난 바와 같이 특히 회전체인 버켓 Tip Seal 과 고정체인 Spill Strip 과의 간극 점검과 손상 유무를 엄밀하게 평가하는 것이 주요 사항으로 판단되었다.

그 이유는 Spike Vibration 이 발생되고 있는 550MW 급 초초임계압 터빈의 경우는 터빈의 효율 향상을 위해 기 상업 운전 중인 500MW 급 초초임계압 터빈 대비 버켓 Tip Seal 의 상/하 간극을 약 30% 정도 감소시켰기 때문이다.

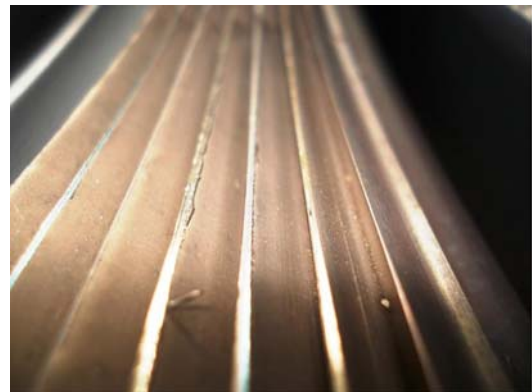
Fig. 7 Damage of Spill Strip (LP 2'nd Stage, LP-B)

본 저압터빈을 분해/점검한 결과, 3.5 절에서 추정한 바와 같이 Diaphragm Packing 에서는 러빙의 흔적이 거의 발견되지 않은 깨끗한 상태였다. 그러나 LP-A 및 LP-B 터빈 모두 회전 버켓들의 1/2/3 단 Tip Seal 에서 비교적 큰 손상이 발견되었는데, 그 이유는 이들 회전 버켓의 Tip Seal 이 Spill Strip 의 하부(Lower Half) 약 15~135° 부위와 집중적으로 접촉 되었기 때문이다. Fig. 7 은 회전 버켓의 Tip Seal 과 직접적인 러빙에 의해 손상된 Spill Strip 의 하부 사진을 보여주고 있다. 현장 여건 상 깨끗하게 촬영되지는 않았지만 하부 Spill Strip 의 Tooth 가 뚜렷하게 손상된 것을 발견할 수 있는데 심한 부위는 약 0.2mm 까지 마모가 발생되었음을 확인할 수 있었다.

그러나 본 이상진동 현상은 상부 간극 대비 하부 간극의 설치 비율의 오류에 의해 기인된 것이 아니라 터빈의 효율 향상을 위하여 저압 터빈의 버켓 Tip Seal 의 상/하 간극을 초기 설계치 대비 약 30% 정도 감소시킴에 의해 기인된 것으로 평가된다. 따라서 본 Spike Vibration 현상을 근본적으로 방지하기 위해서는 현장 가공된 버켓 Tip Seal 의 상/하 간극을 초기 설계치대로 재 가공하여, 특히 하부 간극을 충분히 확보하는 것이 가장 타당한 해결책을 알 수 있다.

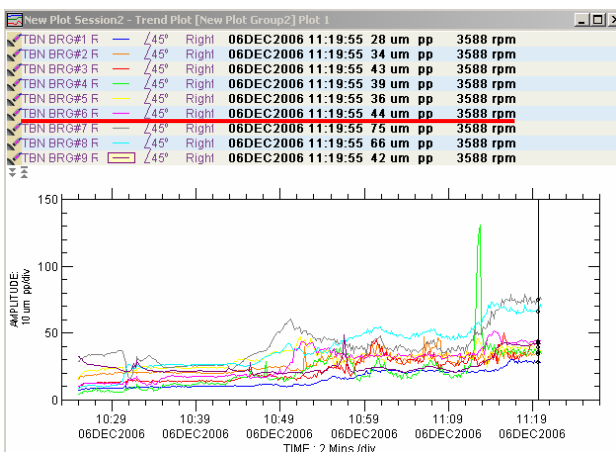
Fig. 8 Variation of Vibration Trends with the Increase of Rotating Speed after Enlargement of Tip Seal Clearance

Fig. 8 은 LP-B 터빈의 버켓 Tip Seal 간극을 확대 가공 후 터빈을 재 조립하고 운전했을 경우에 대한 각 베어링의 진동 경향을 보여주고 있다.

그림에서 볼 수 있는 바와 같이 크게 문제가 되었던 T6 베어링의 Spike Vibration 은 소멸되었고

진동치는 45 μ m 이하로 매우 안정화 되었다. 또한 약 110% 과속도 시험(Over-speed Test) 및 정격출력 운전(550MW)을 비롯한 각종 시험 운전에서도 안정적으로 운전되게 되었다. 단, LP-A 터빈의 경우에는 Tip Seal 간극을 현 상태로 재 조립하였기 때문에 T4 베어링의 진동은 회전 속도 중 2 차 위험 속도를 통과할 경우에 일시적으로 상승된 후 안정화됨을 볼 수 있다.
