# 고속철도 콘크리트궤도-자갈도상궤도 완충구간의 뜯침목 발생 현상과 대책

## Unsupported Sleepers in Transition Zone between Concrete Slab Track and Ballasted Track : Phenomena and Its Countermeasures

### ABSTRACT

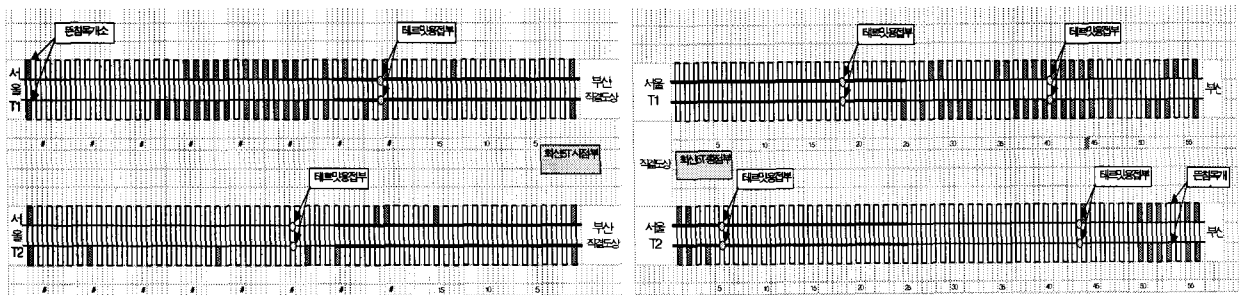
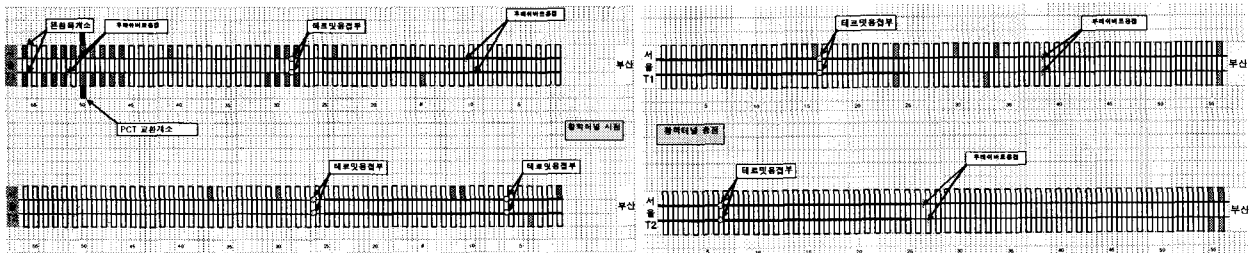
그림 2. 완충구간 뜬침목 발생 현황(2004.04.01~2004.09.06)

2004년 4월 1일 개통 후부터 2004년 9월 6일까지 약 5개월간의 화신5터널과 황학터널 시중점부 완충구간에서의 뜬침목 발생현황을 그림 2에 나타냈다. 화신5터널에서 뜬침목 발생구간이 더 넓게 분포하고 있다. 보수현황을 살펴보면 화신5터널의 경우 같은 기간 열차지적 10회, 패드삽입 95장의 보수를 실시하였고, 황학터널에서는 역시 같은 기간 열차지적 총 4회, 패드삽입 44장, 쉬플레이트 삽입 83장, 침목교체 1정의 보수이력을 기록하였다.

(a) 화신5터널

(b) 황학터널

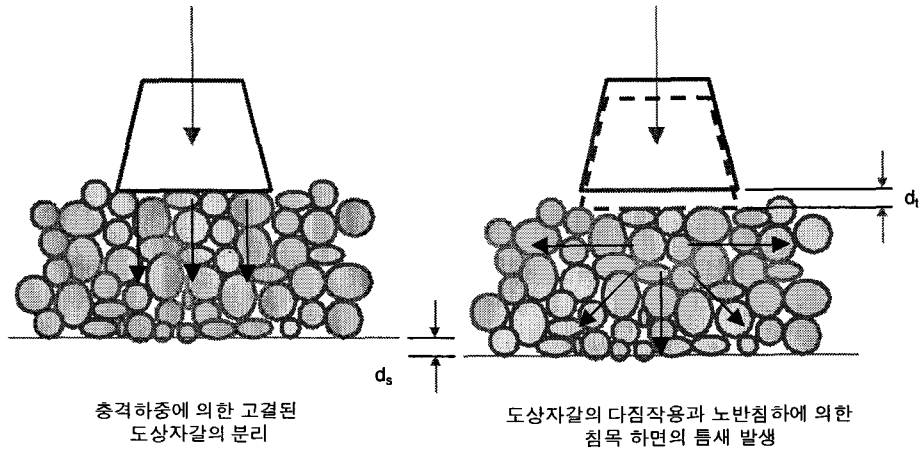
그림 3. 뜯침목 발생과정

도상고결제로 자갈도상을 고결시키면 침목하면의 자갈도상(자갈도상의 지지강성은 대략 100~300MN/m<sup>2</sup>)이 경화함에 따라 탄성이 제거되어 콘크리트케도와 비슷한 강성을 갖는 케도로 변화한다. 그러나 콘크리트케도는 콘크리트재료가 열차충격하중을 견딜 만큼 충분한 강도를 갖고 있으나 고결된 자갈도상은 자갈 각 입자간의 접촉면이 작기 때문에 열차 충격하중에 대해 구조적으로 취약할 수밖에 없다. 특히 열차 통과년수가 많지 않은 신선구간에서는 충분한 노반다짐이 이루어지지 않아 노반의 부분 침하가 발생하게 되고 따라서 고결된 자갈도 노반과 함께 부분침하 하게 되는데, 이 경우 레일의 강성이 크기 때문에 침목은 침하하지 못하고 레일에 매달리게 되는 이른바 뜬침목이 발생하게 된다.

뜬침목이 발생한 터널 완충구간을 조사한 결과 고결된 자갈도상에서 대규모 크랙이 발생한 흔적을 찾을 수 없었고 다만 침목하면과 침목사이의 틈새가 발생하면서 침목이 부상한다는 것을 확인할 수 있었다. 즉, 상대적으로 정밀시공이 이루어지지 않은 개소에서 열차충격하중 작용 시 침목 하면에 있는 자갈의 접촉성능이 저하하면서 자갈입자가 서로 분리되고 분리된 자갈은 다짐작용에 의해 국부적으로 침하하면서 침목 하면과 자갈 사이에 틈새가 발생하게 된다. 이 틈새는 초기에는 국부적으로 발생하지만 점차 침목 전 길이로 확대되고 점차 큰 충격하중이 작용하면서 부상량이 증가하게 된다. 또한 가장

뜯침목이 많이 발생한 화신5터널 시점부의 경우 완충구간이 토공구간에 설치되어 노반침하가 발생하여 더욱 부등침하가 커지고 충격하중도 커지게 된다. 보강레일이 없는 고결된 자갈도상구간에서도 뜯침목이 다량 발생한 것이 발견되었는데 이 또한 고결된 구간과 그렇지 않은 구간과의 궤도지지강성 차이에 의한 충격윤중과 토공부의 침하가 주원인으로 판단된다.

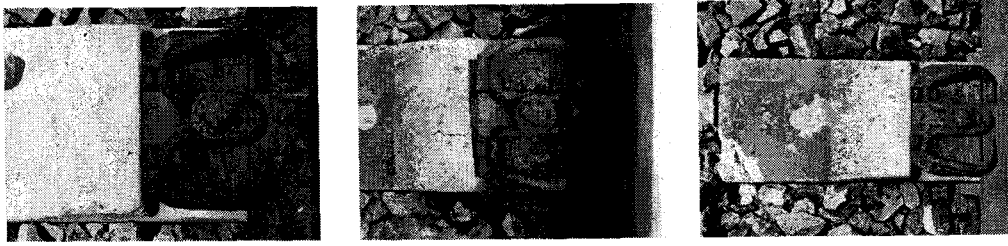
그림 5. B35 침목의 균열 및 손상 사례(화신5터널 시점부)

뜯침목의 발생과 함께 완충구간에 적용된 B35 침목(그림 4)에서 체결구의 측면을 지지하는 어깨부(hump)와 침목 단부에서 일부 균열과 콘크리트 탈락 등의 손상이 발생했다(그림 5 참조). 특히 어깨부에는 철근보강이 이루어지지 않아서 균열을 제어할 수 있는 방안이 없기 때문에 콘크리트 품질관리가 충분히 이루어지지 않으면 균열 발생 가능성이 높다. 그림 5에서 알 수 있듯이 완충구간의 침목에서는 주로 망상의 미세균열이 발생하였는데 형태로 미루어볼 때 대부분 소성수축과 같은 재료적 원인에 기인하는 것으로 판단된다. 완충구간 침목의 경우 국내에서 처음으로 생산된 데다 소량 생산이었기 때문에 충분한 품질관리가 이루어지지 못한 것으로 추정된다.

대부분 미세균열이지만 큰 균열이 발생한 경우는 대부분 보강레일이 끝나는 지점에서 부분고결구간에 이르는 구간에 집중되어 있었으며 이 사실은 보강레일의 종점부에서 강성이 차이에 의한 충격하중이 작용하였음을 시사해주며, 재료적 원인에 의해 발생한 망상의 미세균열이 이러한 열차충격하중이 작용하면서 균열폭이 더 크게 확대된 것으로 추정해 볼 수 있다.

고결된 자갈도상재료의 취약성으로 인하여 향후 터널 완충구간에서 뜯침목이 계속 발생할 가능성이 있다. 따라서 뜯침목 발생현황을 계속 모니터링하면서 적절한 대책을 수립하는 것이 열차의 주행안전 및 궤도 파손 방지를 위하여 매우 중요하다. 뜯침목 발생개소에 대한 대책으로는 고저조정패드 (adjusting shimplate) 삽입이 가장 기본적인 대책이 되며, 연결된 미세균열이 발생한 정도(C등급) 이상의 손상이 발생한 침목은 보수를 시행해야 한다. 또한 고결구간의 궤도틀림을 줄이기 위해 고결구간과 바로 인접하는 구간에서는 인력보수를 시행하되 광학측량 등으로 전체 궤도선형을 보정한 후 작업을 시행하도록 해야 한다.

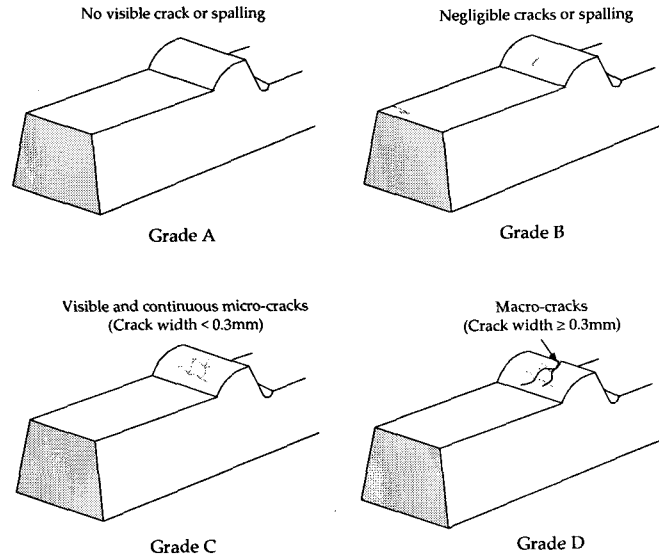
그림 6. B35 침목의 균열상태 분류

그림 6은 침목의 손상정도를 4개 등급으로 분류한 것이며 그림 7은 화신5터널과 황학터널에서의 침목손상 현황을 나타내고 있다. 뜯침목과 마찬가지로 화신5터널 시점부에서 가장 많은 침목손상이 발생했음을 알 수 있다. 이것은 앞서 서술한 바와 같이 화신5터널 시점부의 경우 완충구간이 토공구간에 설치되어 노반침하에 따라 충격하중이 그만큼 크게 작용한다는 사실을 뒷받침한다.

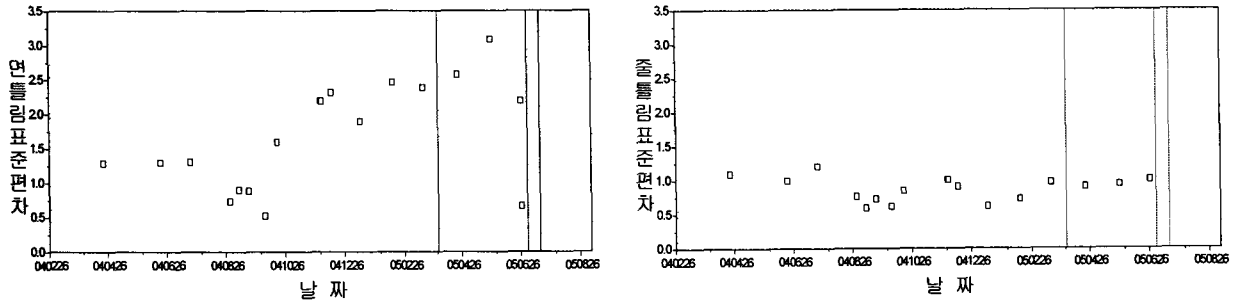
그림 8. 완충구간 궤도틀림 현황(화신5터널 종점부)

뜯침목이 발생한 완충구간에서의 궤도틀림 상태를 조사하였다. 그림 8은 대표적으로 화신5터널 시점부에서의 조사결과를 보여주고 있다. 이 그림은 자갈을 고결시킨 33m를 포함한 50m 구간의 궤도틀림 표준편차를 유지보수작업일과 함께 나타낸 것으로 줄틀림의 경우 양호한 수준을 유지하고 있는 반면 면틀림은 보수 실시 전까지 표준편차가 계속 증가하고 있음을 알 수 있다. 이것은 자갈고결구간에서 뜯침목 발생을 우려해서 궤도보수작업을 충분히 실시하지 못했기 때문인 것으로 판단된다.
