## 국내의 저압지중함의 감전사고 및 점검결과 분석

### The analysis of checking results and electric shock accident happens at domestic and foreign low-voltage handhole

**Abstract** - The increased use of underground power distribution as opposed to overhead lines contributes to the aesthetics of the downtown areas. But there is an inherent risk of accidental electrocution should there be damage to the insulation of the cable because of heavy rain. Should a pedestrian make contact with this cable indirectly, via a man hole cover, electrocution could result.

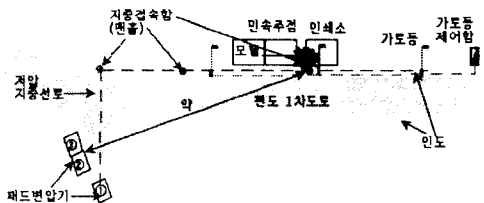
그림 2 현장주변 평면도

부산의 경우 사고당일 많은 양의 비가 내렸으며 사고지점은 인도 폭이 160mm 매우 좁은 상태에서 배수구, 지중 전선로 접속함(맨홀), 가로등이 밀집되어 있으며, 비가 올 경우 우수가 골목길을 따라 흘러 내려 사고지점 주변이 일시 침수되는 상태였다.

사고지점 주변은 그림 2와 같이 건축물로는 00인쇄소와 △△주점, 모텔이 좌, 우로 있으며 도로 양쪽으로 상가 등이 밀집되어 있으며 사고지점 부근의 전기시설물로는 저압의 지중 전선로 접속함(가로 62mm×세로 72mm×깊이 36mm)과 가로등이 사고지점에 있으며 이들 지중 전선로 접속함과 가로등의 전원을 공급하는 설비는 북쪽방향 약 40m 거리에 가로등 제어함이 남쪽방향 약 100m 거리에 패드마운트변압기가 있었다.

그림 2의 ㉑번 패드변압기(3φ 300KVA)는 '94년 12월에 00전설에서 ㉒번과 ㉓번 패드변압기(3φ 200KVA, 3φ 300KVA)는 98년 8월에 △△전설에서 시공한 것으로 사고 접속점으로부터 분기된 간선(CV 1C 200mm × 3 Line, CV 1C 100mm × 1 Line)의 제작년도가 94년임을 감안하면 사고현장을 지나는 저압지중전선로는 그림2의 ㉑번 패드변압기에서 검정색 점선으로 이어진 것으로 사료된다.
