하나로 2 차 냉각탑의 공장분해수리

Cooling Tower Overhaul of Secondary Cooling System in HANARO

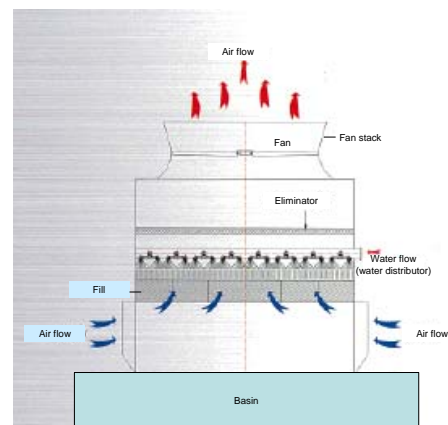
Figure 2 Cooling tower flow diagram

송풍구는 그림 2 와 같이 냉각탑 상부에 설치되어 냉각팬이 흡입한 공기를 대기로 보내기 위한 배기구이다. 이 송풍구의 옆 벽을 구동축이 관통하여 외부에 있는 모터로부터 감속기에 동력을 전달한다. 이 관통 틈새를 통해 외부공기가 유입되면 이 공기는 냉수와 교차하여 열전달이 이루어지지 않으므로 냉각수를 냉각하는 유효한 공기가 아니다. 따라서 금번 수리에서는 냉각효율을 높이기 위해 관통부위 틈새를 막고, 이음부분의 손상된 실링 (sealing)을 보완하였다.

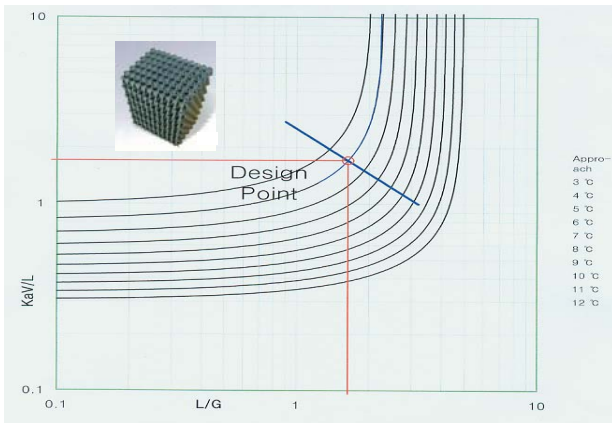
Figure 3 Characteristic curve of cooling tower

충전제는 그림 3 과 같이 벌집모양으로 성형되어 있어 전열판을 따라 냉각수가 흐르고 그 공간을 따라 강제 순환되는 공기가 흘러 교차하면서 열전달이 이루어진다. 열전달이 잘 이루어지기 위해서는 공기와의 접촉면적이 커야 하므로 단위면적당 표면적이 클수록 열효율이 우수하다. 하나로에 사용한 모델은 KFILM-CF13/17/20 이며 두께 0.4 mm 의 PVC 소재로 성형하여 성형 후의 두께가 0.25 mm 이상을 유지하고 피치 17 mm 로 전열판이 접촉되어 있다.

그림에서 충진제의 냉각능력 특성곡선을 보여주고 있다. 설계조건에서 냉각탑 특성 관계식은 다음과 같이 표시된다.

냉각탑 특성값 (KaV/L)은 냉각수 (L)와 공기 (G)의 비로 표시하며 설계조건에서 KaV/L 및 L/G는 각각 1.708 및 1.636 이다⁷⁾. 이는 냉각탑 성능시험시 활용될 예정이며 냉각능력을 판단하는 관계식이다.

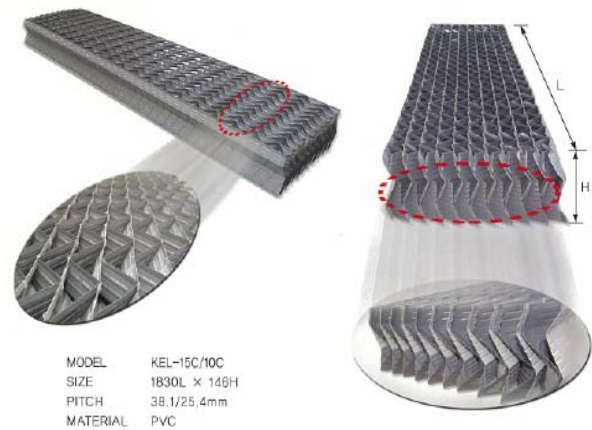
Figure 4 View of eliminator

제습제는 분배관 상부의 냉각팬 아래에 설치되어 냉각수와 열교환된 더운 공기가 제습제를 지나면서 응축되어 공기만 배출된다. 하나로에 사용한 모델은 그림 4 와 같이 KEL-15C/10C 이며 이 손실은 총순환 유량의 0.002%이내로 제한하고 있다. 제작 및 설치 방법은 충진제와 동일하며 크기는 600 mm x 1830 mm x H146 mm 이고 피치가 38.1 mm 이다. 총 200 개의 블록이 설치되어 있다.

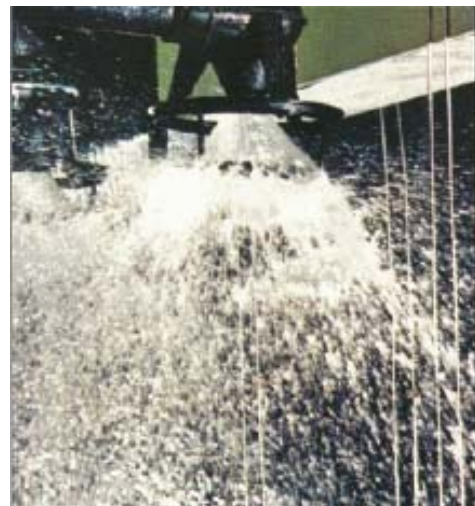
Figure 5 Water distributor nozzles

하나로에 사용된 분사 노즐은 그림 5 와 같이 KSN-NS5 모델이며 1.2 m 수두에서 8.5 m³/h 이상의 유량이 분사된다. 이 노즐이 손상되는 경우 냉각수가 집중 폭우처럼 쏟아지므로 충진제가 파이는 등 손상되고, 냉각수가 충진제에 고루 분사되지 못하여 열전달 효율이 저하되므로 전량 교체하였다.

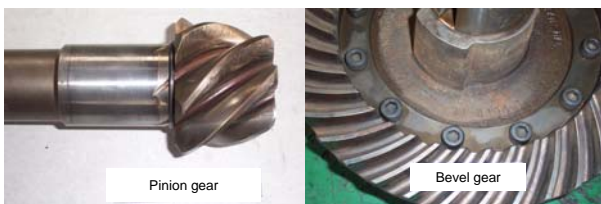
Figure 6 Damage of pinion gear surface

기어 감속기는 모터의 회전수를 1/6.5로 감속하여 냉각팬에 전달한다. 동력의 전달과정은 피니언 기어가 수평으로 전달되는 동력을 받아 같이 물리는 베벨기어에 전달하여 수직방향으로 회전력이 전달된다. 베벨기어의 수직축 다른 끝에는 냉각팬이 부착되어 있어 날개가 수평방향으로 회전한다. 피니언 기어와 베벨기어의 이빨수는 6개와 39개로 구성되어 감속비를 만족한다. 피니언 기어와 베벨기어에 각각의 축을 지지하기 위한 베어링과 오일 리테이너가 있으며 이들을 전량 교체하였다. 각 기어의 이빨면을 조사하였을 때 4번 냉각팬의 피니언 기어 이빨면이 그림 6과 같이 손상되어 있음을 발견하였다. 이 피니언 기어는 모터와 동일한 회전을 하므로 기어표면이 잘 마모되지 않도록 열처리 되어 있으나 금번 분해시 여러 곳에서 표면이 손상된 것이 발견되었다. 손상원인은 발견하지 못하였으나 노화로 인한 것으로 추정된다. 이러한 표면은 면접촉을 불안정하게 하여 진동을 유발하고, 이 표면이 손상되면 내면은 더 쉽게 마모될 수 있다. 그러나 현재의 상태는 심하지 않으므로 예비품을 확보하여 교체할 예정이다.

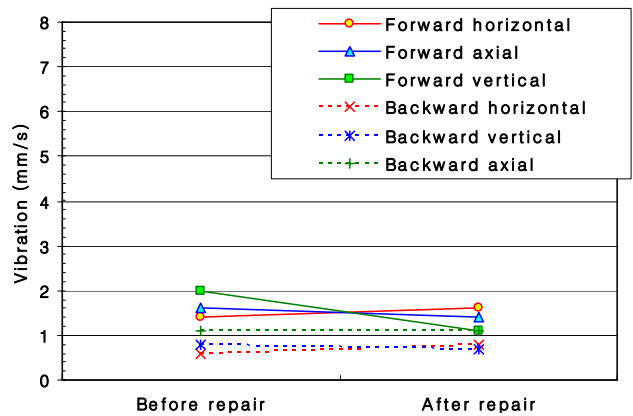
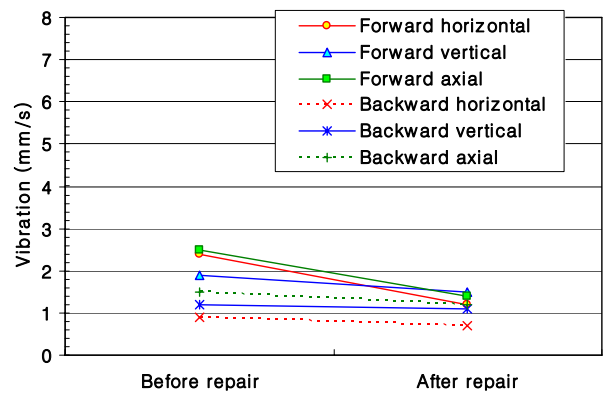
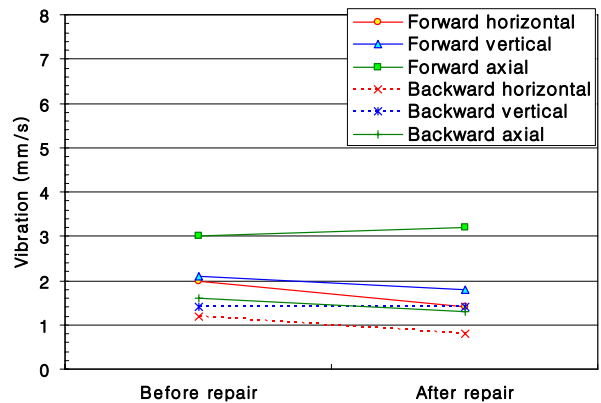
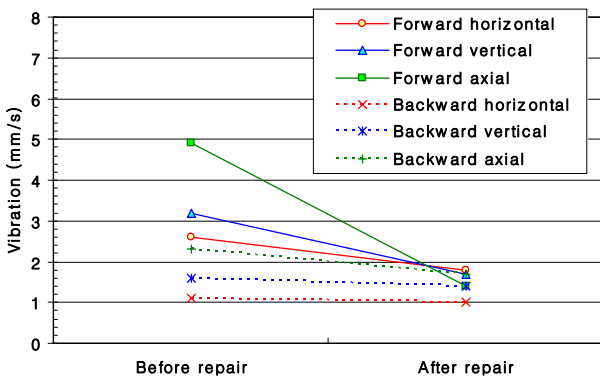
그림 7 에서 10 은 현장 설치 후 냉각팬 구동모 터의 진동상태를 나타내고 있다. 수리 전후와 비 교하여 관정 기준치 8 mm/s 를 한계치로 하여 나

타내었으며 점검 결과는 관정기준치를 만족하고 수리 전보다 양호한 상태를 보이고 있다.

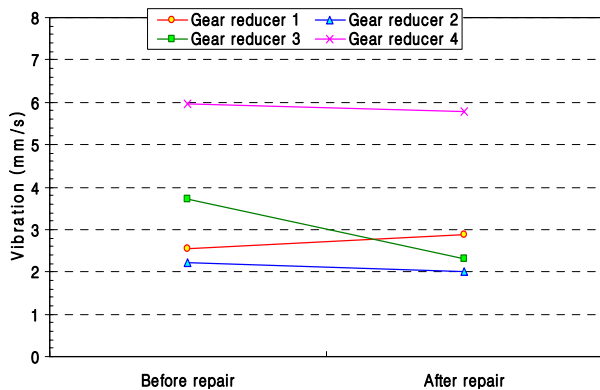
Figure 11 Vibration of gear reducer

그림 11 은 현장설치 후 냉각팬 감속기의 진동 상태를 나타내기 위해 모터와 동일한 방식으로 수 리 전후와 비교하여 나타내었다. 설치자의 착오로 3 번과 4 번의 감속기가 바뀌었으므로 그림에서도 수리전의 진동값을 바꿔 감속기를 기준으로 진동 값을 표시하였다. 감속기 4 번을 제외한 감속기들 은 설계 기준을 만족하고 수리전보다 개선되었음 을 보이고 있다.

그러나 4 번 감속기의 진동은 기준치를 만족하지만 여전히 다른 것보다 높게 나타내고 있으므로 주기점검시 주의 깊게 관찰하여 교체 시점을 정할 예정이다. 이 감속기의 진동을 4 번 모터와 비교할 때 모터는 낮은 진동값을 보이고 있으므로 감속기의 진동이 모터에는 전달되지 않는 것으로 판단된다. 이는 구동축의 플렌지 커플링이 고무부싱으로 연결되어 있어 각각의 진동이 차단되는 것으로 판단된다. 또한 이 부싱은 측정렬이 이탈될 때 제일 먼저 고무 부싱이 손상되므로 이 부싱을 보면 측정렬 상태를 예측할 수 있다.
