발전소내 긴 밸브 stem을 갖는 옥외 소화전의 파손 현상 규명

Diagnosis for damage of fire hydrant with long valve stem in power plant.

Abstract

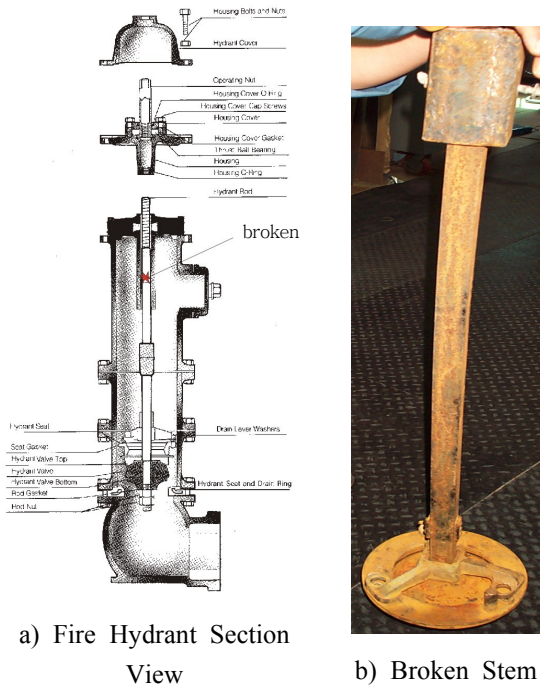
Fig. 1 Fire Hydrant Section View and Broken Stem

본 논문의 대상 소화전이 있는 원자력발전소에 는 총 29기의 옥외 소화전이 있다. 이중 2기에서 밸브 stem이 파손되는 사례가 시공이후 4년동안 3회나 발생하였다. 파손 발생 소화전의 현장 조사 결과, 옥외 소화전은 밸브가 완전히 개방되었을 때는 진동이 크지 않지만, 부분 개방시에는 소화전 전체에 고진동이 발생하고 있음을 확인할 수 있었다. 소방 계통에 있는 많은 소방 펌프들은 계통에 일정 압력을 유지하기 위해 자동적으로 가동된다.

다른 성분에 대한 제한은 없으며, 다만 항복강도, 인장강도 및 연신을 만을 제한하고 있다. 따라서 본 파손재는 소재 제조시 탄소 및 망간 등이 필요 이상으로 과량 함유됨에 따라 강도는 매우 높으나 연신율이 낮게 된 것으로 판단된다. 파손재가 재질 규격을 만족시키지 못하고는 있으나, 이 점이 stem 파손의 모든 원인은 아닌 것으로 판단된다. 왜냐하면 연신율이 낮더라도, 강도가 매우 높기 때문에 이러한 소재의 파단을 가져오기 위해서는 높은 응력 상태가 필요하기 때문이다. 또한 하부 stem이 휘어진 소성 변형된 상태를 보이고 있는 것도 과거에 어떤 높은 응력 부하가 걸렸던 것을 뜻하고 있다. 따라서 이러한 높은 응력 부하가 어떻게 발생되었는지를 조사하는 것이 필요하다. 이를 위하여 진동분석을 수행하였다.

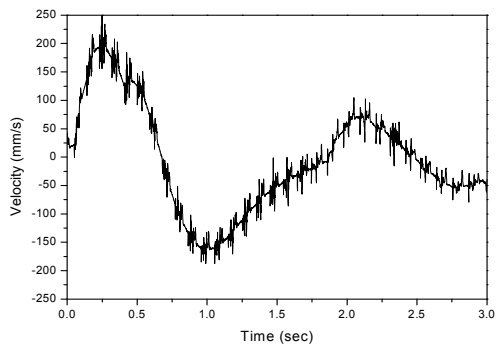
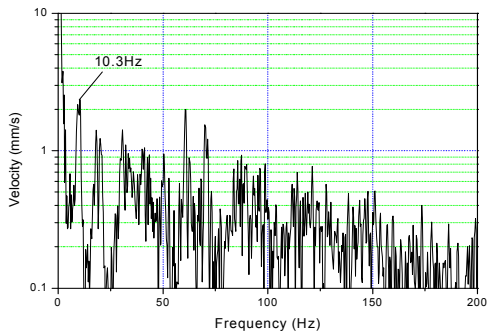
Fig. 2 Vibration of Fire Hydrant with Broken Stem

소화전에 대해 밸브를 조금씩 열어가면서 진동 신호를 측정하였다. 밸브가 열리면서 소화전에 고압의 소방수가 차기 시작할 때 진동이 발생하였으며 이 때 진동 신호를 계측한 결과 Fig 2와 같이 케이싱에서 250mm/s의 매우 큰 진동이 발생하였다. stem부의 진동은 stem이 물속에 잠겨있는 관계로 센서의 삽입이 불가능하여 계측할 수는 없지만, 케이싱의 진동치가 250mm/s로 매우 큰 상태임을 감안할 때 stem부의 진동은 케이싱보다 훨씬 클 것으로 판단된다. 주파수 분석신호를 보았을 때 낮은 주파수의 신호가 앰프의 필터링에도 불구하고 크게 나타나는 것으로 보아 매우 큰 유체력이 발생함을 알 수 있다.

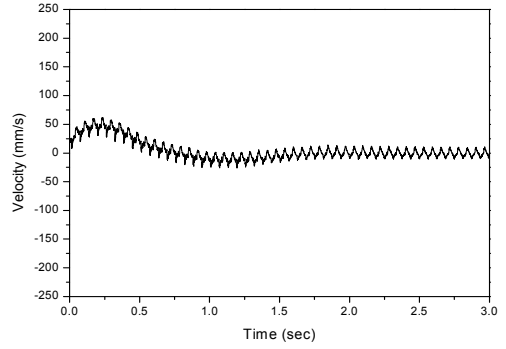
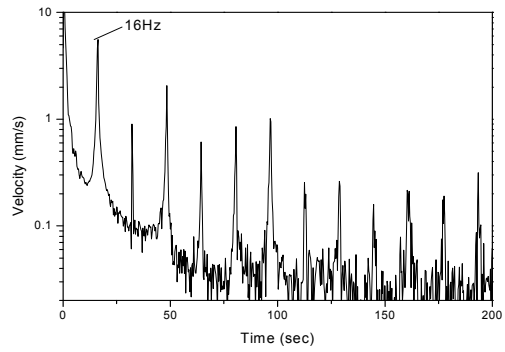
Fig. 3 Vibration of Fire Hydrant with Normal Stem

Stem 파손 사고가 발생한 적이 없는 소화전의 진동을 계측한 결과를 Fig. 3에 나타내었다. 진동치는 50mm/s정도로 파손되었던 소화전에 비해 낮게 나오고 있으나 이는 밸브를 여는 속도에 따라 다르게 나타났으며, 주파수 분석 신호도 파손이력이 있는 소화전의 경우 10Hz의 조화성분이 나타났으나 본 소화전의 경우에는 16Hz의 조화성분이 나타나고 있다. 이는 가진력이 유속에 종속적임을 감안할 때, 파손이력이 없는 소화전이 유동불안정성이 작아 진동치 및 주파수 모양이 다르게 나온 것으로 판단된다. 하지만, 본 소화전의 진동치 50mm/s도 여전히 큰 진동치이다.

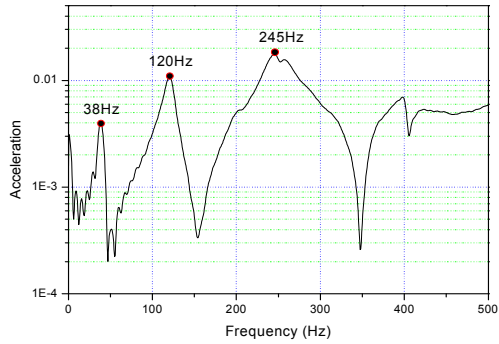
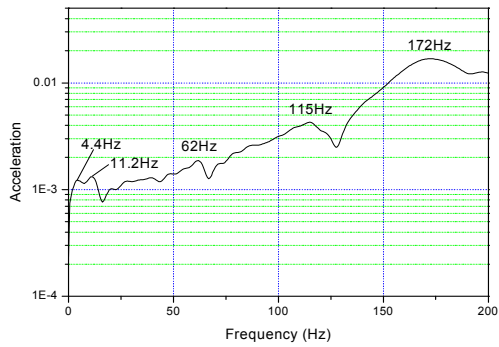
Fig. 4 Frequency Plot of Impact Test

공기중에 노출된 밸브가 닫혔을 때 및 열렸을 때의 고유진동수를 측정한 결과를 Fig. 4에 나타내었다. 이 결과에서 보듯이 밸브가 닫혔을 때는

고유진동수로 38Hz, 120Hz, 245Hz가 차례대로 나왔는데 이는 fixed-fixed 경계조건하의 빔의 고유진동수비와 일치한다. 밸브가 열렸을 때의 고유진동수로는 4.4Hz, 11.2Hz등의 여러 주파수가 나왔는데, 이는 stem의 1, 2차 고유진동수로 판단된다. 이는 공기 중에서 측정한 값이므로 수중에서의 고유진동수는 더욱 낮아질 것이다.

측정된 고유진동수를 앞의 두 소화전의 진동 측정 결과와 비교하면 유동에 의한 가진력이 각각 10Hz, 16Hz로 나왔으나 주파수영역에서 이 크기는 전체 진동치의 10%에 불과하므로 공진이 발생한다고 판단할 수 없다. 따라서, 공진에 의한 진동은 아님을 알 수 있다.

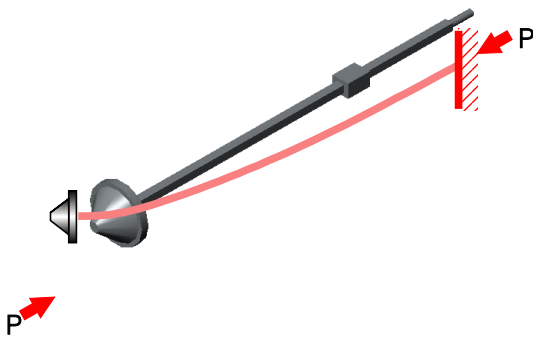
Fig. 5 Buckling Shape and Load

계산 결과, Table 3에서 보는 바와 같이 밸브 개방시 stem에 가해지는 유체력은 20.9KN이지만 좌굴 하중은 5.4KN으로써 좌굴 하중보다 실제 가해지는 힘이 크므로 좌굴이 발생할 수 있는 것으로 나타났다. 따라서, 이 stem은 Fig. 5에 나타낸 것과 같은 좌굴현상에 대하여 매우 불안정함을 알 수 있다.
