# 스로틀 바디 제어신호 전달용 커넥터의 이상전압 강하 현상 원인 규명

## Root cause analysis on the phenomenon of voltage drop of connector used in the automotive throttle body control

YoungJin Cho, SeogWeon Chang

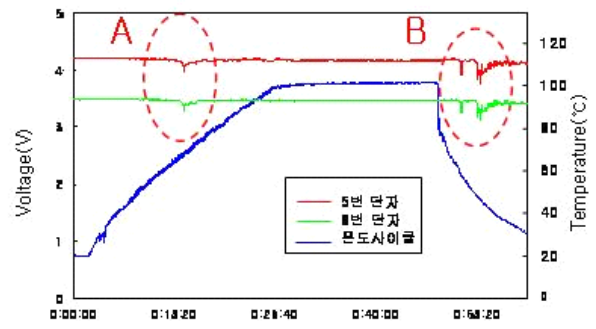
Fig.3 Failure phenomena of voltage drop

Fig.3에 고장재현 시험을 통하여 시간 및 온도 변화에 따른 전압의 이상변화를 나타내었다. 연구대상에서 발생하는 고장현상은 스로틀 밸브의 작동없이 기동 전후 특정 시간과 온도에서 TP(Throttle Position) 신호와 SP(Servo Position) 신호가 변동(기준전압을 일으켜 차량에서 공기량 상승 없이 TP 신호가 상승되어 단자간 전압이 기준

전압보다 0.2V이상 강하됨(4.2V→3.5V)으로 인해 연료공급이 과다해져 엔진 Stall 현상이 발생하는 것이다.

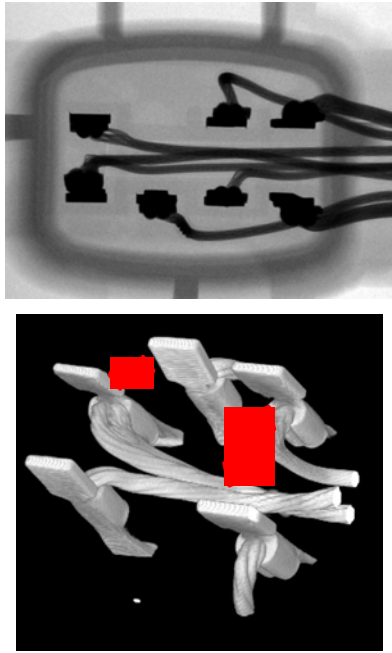
Fig. 5. X-ray CT image of connector

관찰된 X-ray 3차원 이미지를 Fig. 5에 나타내었다. 비파괴 검사 결과 단자간 절연거리는 충분한 것으로 보이며 온도 사이클하에서 내전압 테스트(1000V, 30sec인가)를 수행한 결과 역시 이상 없는 것으로 드러났다.

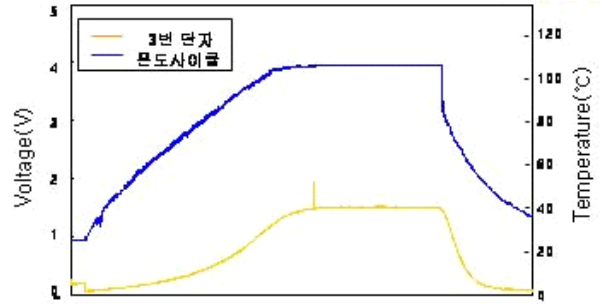
Fig. 6 Voltage changes at 3rd fin during the thermal cycling

누설 전류의 유무를 확인하기 위하여 단자간 전압 및 저항을 측정하였다. Fig. 6은 온도 사이클하에서 단자간 전압(GND와 3번 단자)을 측정한 것으로 서로 다른 단자간 전압이 발생했음을 알 수 있다. 그리고 단자간 저항을 멀티미터로 측정한 결과  $\infty \sim$  수M $\Omega$  단위의 절연특성을 보인다. 앞서 측정한 전압과 옴의 법칙을 이용하면 0 ~ 수  $\mu$ A의 누설 전류가 발생하는 것을 계산해 낼 수 있다. 이 정도의 누설 전류라면, 누설전류로 인한 전압 강하의 발생은 어려울 것으로 사료된다. 그러나 향후 커넥터의 신뢰성에 영향을 미칠 여지가 있는 것으로 판단되며 이를 방지하기 위하여 절연특성이 더 뛰어난 충전재를 사용할 것이 추천된다.

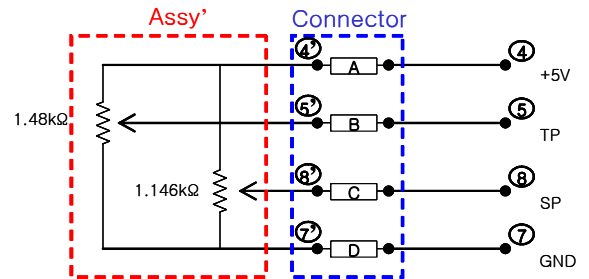
Fig. 7 Wiring diagram for checking the voltage drop

단자에서의 불명확한 저항증가로 인한 전압 강하 여부를 확인하기 위해 접촉 단자에 Fig. 7과 같이 A~D부에 470 $\Omega$ 의 저항을 연결하여 저항치 증가에 따른 전압의 강하를 확인하였다. 이 결과 5,8번 단자의 저항 증가는 전압 강하를 나타내지 않는 반면, 7번 단자에서의 저항 증가는 오히려 전압 상승효과를 가져왔으며 4번, 7번의 저항이 함께 증가할 경우 그 차이만큼의 전압 강하가 발생할 수 있음을 알 수 있었다. 따라서 전압 강하는 4번 단자의 저항 증가로부터 유발될 수 있음을 알 수 있었다.

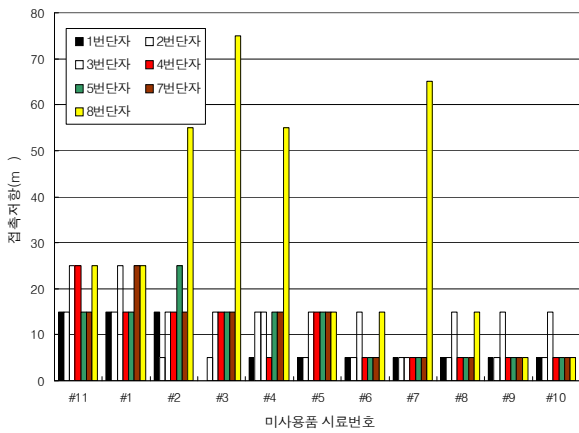
Fig. 9 Contact resistance of unused connectors

Fig. 9에 간이 접촉저항 측정장치를 이용하여 미사용품 10개에 대한 접촉 저항을 측정한 결과를 나타내었다. 대부분 30mΩ 미만의 양호한 접촉저항을 보이고 있으나 일부 단자에서 50mΩ 이상의 접촉저항을 보이는 제품도 4개나 있음을 알 수 있다.

제품 검사상 온습 사이클링에서 단자의 접촉저항은 10mΩ이하이어야 하나 본 측정장비가 간이적 시험장비임을 고려하여 30mΩ 미만의 제품까지는 양품이라 간주할수 있으나 50mΩ이상의 단자는 양품이라 간주하기 어렵다. 이와 같은 클램핑 불량은 일반적으로 작업공정 자체의 문제이거나 치구가 마모되거나 변형되었을 경우 발생되기 쉽다. 따라서 제조공정에서 클램핑 기구 및 작업 환경에 대한 철저한 관리가 필요할 것이라 생각된다.

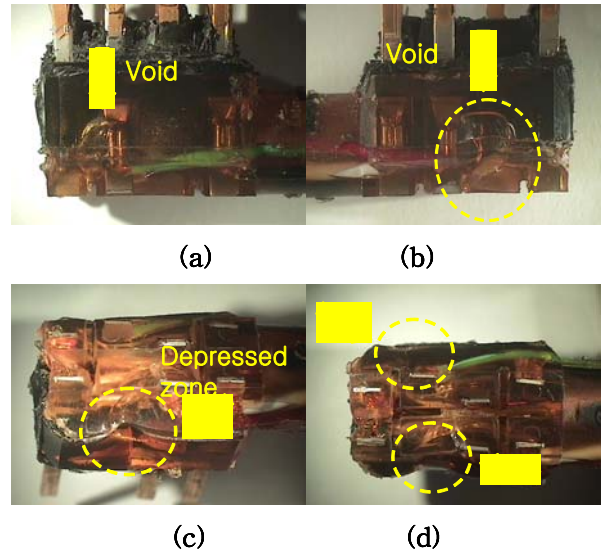
Fig.10 Voids and Depressed zones in connectors

제품상태의 핀에서 접촉저항이 변화될 수 있는 요인 중, 다른 하나는 충진과정 불량으로 인하여 충진재 내부에 기포가 형성되거나 함몰되는 것이다. 이러한 충진불량 요인을 살펴보기 위하여 커넥터의 외피를 제거하고 내부 충진재부만을 살펴 보았다. Fig. 10에서 알 수 있듯이 고장품의 경우, 다수의 void와 이로 인한 충진재의 함몰 부위가 존재함을 볼 수 있다.

이러한 불량은 차량운행에 따라 커넥터가 가열 및 냉각되며 수축과 팽창되게 될때 접촉 상태가 불량한 단자부의 Wire에 과도한 기계적 인장 및

압축응력을 부가하게 되어 단자부 접촉성능 열화를 가속시킬 것으로 우려된다.

5. 따라서 커넥터의 불량감소를 위해서는 초기 품질개선 보다는 반복 열응력에 취약한 현재 커넥터 핀 조립구조의 개선이 가장 시급하다. 또한, 미 사용품에서도 접촉저항이 과다한 단자(50mΩ 이상)가 존재하므로 클램핑 및 충전 공정의 엄격한 관리가 요구된다.

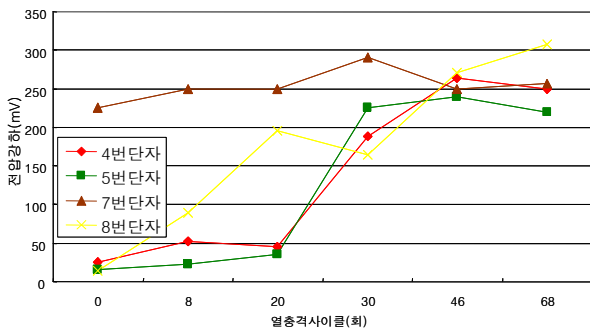
Fig. 11 Voltage drops during the thermal cycling test

열충격 사이클 시험에 따른 단자간 접촉저항의 변화를 Fig.11에 나타내었다. 그림에서 미사용품의 초기 접촉저항 불량이 5%정도인 반면, 열충격시험 후에는 44%로 증가하는 것을 볼 수 있다. 이러한 단자부의 저항치 증가는 단자부의 출력전압을 저하시키는 원인이 된다. 그러므로 커넥터에 부가되는 반복적인 온도변화로 인한 커넥터 내부 몰딩재의 수축팽창 스트레스도 커넥터의 전압강하의 주 요인이라 간주할 수 있을 것이라 생각된다.

3. 열충격 사이클 시험 결과, 단자의 저항이 증가되는 요인은 팽창계수가 서로 다른 몰딩재와 금속재가 계속되는 열 사이클링에 따른 수축팽창되며 클램핑부 접촉성능 열화되기 때문이라 사료된다.

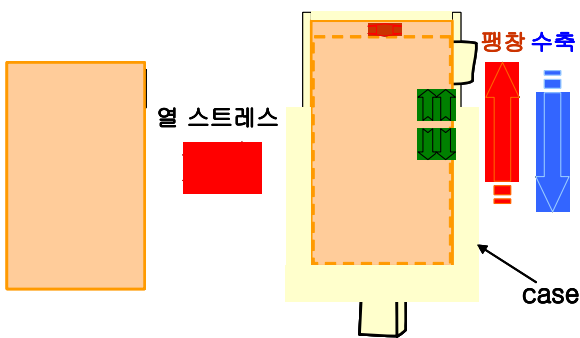
Fig. 12 Thermal behavior of connector caused by thermal stress

또한 Fig. 12에 보여진 바처럼 “ㄱ”자로 꺾여진 현재의 조립방식도 접촉성능의 열화를 유발하고 있는 것으로 판단된다. 커넥터 내부의 단자 배치 구조와 단자 절연 몰딩재의 영향으로 인하여 반복 열 스트레스하에서 몰딩재의 팽창으로 발생하는 기계적응력은 Wire에 가해져 단자부에 체결된 Wire를 당기게 되며 클램핑부의 접촉저항 변화를 야기시킨다. 커넥터를 설계함에 있어 열팽창 수축에 의한 내부에 발생하는 기계적응력은 필연적인 것이다. 따라서 설계시에는 이러한 기계적 응력의 영향을 직접적으로 받지 않도록 구조를 배치해야하며 열변형 역시 최소화시키게 하기 위한 노력이 필요하다. 그러나 현재의 배치구조는 몰

딩재의 팽창, 수축에 의한 기계적 응력이 단자부에 직접적으로 전달되게 설계되어있어 취약한 것으로 여겨진다. 따라서 단자와 배선부의 구조 개선이 시급하다고 판단된다.
