## 노후 송전선로의 가공송전선 직선 슬리브 분석 연구

### The Study on Aged Sleeves for Old Transmission Lines

**Abstract :** A detailed study on aged sleeves for old transmission lines was carried out to clarify the deterioration of sleeves and the condition of installation. A lot of removed aged sleeves from transmission lines were investigated. Many biased installed cases and corrosion of steel sleeve part were found. These defects can cause a serious accident such as blackout during operating. The detailed results were presented in the text.

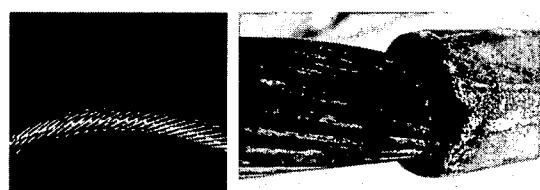
전선의 외관형상을 그림 1에 나타내었다. 신전선에서는 Al도체와 아연도금강선의 표면에 광택과 함께 매끄럽고 균일한 형태를 유지하였으며 아연도금상태도 양호하게 나타난 반면 노후화된 전선의 경우 전반적으로 전선의 최외층의 표면부에는 비, 눈, 먼지 등으로 인하여 전류의 통전시에 반응을 하여 표면층이 겹게 변화하였다. 내충은 외충과는 달리 겹게 반응한 흔적은 크게 나타나지 않았으며, 전체적인 외관상으로는 큰 특징을 발견할 수 없었다. 강심의 경우, 노후화가 진행될수록 윤활제의 소실이 나타났으며, 부분적으로 아연도금층의 박리현상이 발견되었다.

a) 신전선                          b) 노후 전선 및 슬리브표면  
그림 1. 신전선과 노후전선
