집중호우에 의한 도로시설물 피해 원인 및 대책

Cause and Measure of Road Structures for Localized Torrential Downpour

이용수 * · 최창호 ** · 정하익 *** · 권기환 ****

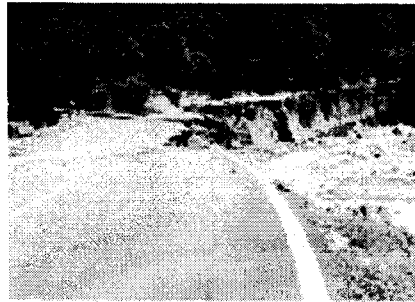
하천에 인접한 도로의 피해원인은 첫째, 하천의 형태에 따라 도로의 급한 곡선 형태의 기하구조를 가지고 있으며, 이 부분에 유속이 집중되어 도로하부지반의 침식을 가속화되었다. 둘째, 집중호우로 하천의 수위가 급

상승하면서 도로를 완전 침수되어 도로를 구성하는 지반이 포화되고, 지반이 약화됨에 따라, 이 부분의 유속이 증가 집중되어 침식이 가중되어 도로가 유실되었다. 셋째, 하천에 인접한 도로에서 수충부와 만곡부에 설치되어 있는 옹벽 등의 구조물 하부에 유속 증가로 인하여 세굴 또는 침식이 발생 구조물의 기능을 상실하였다.

그림 1 하천인접 도로의 피해

집중호우에 의한 도로시설물의 피해는 주로 지형적으로 하천 인접지역 및 저지대에 위치한 도로, 비탈면 계곡부에 위치한 국도 및 지방도 등에서 많은 피해를 발생시키고 있다. 이를 최소화하기 위한 대책으로는 1) 저지대에 위치한 도로는 도로 계획시 과거의 주변지역 침수여부, 하천의 위치 등을 고려하여 신설 및 확장시 도로선형 및 도로 계획고에 반영, 2) 하천주변의 도로 또는 하천을 통과하는 도로는 하천의 형상, 하천의 계획홍수위 등을 고려하여 호안의 침식 및 세굴 방지방안을 수립 3), 소하천을 횡단하는 도로의 경우 기존하천의 용량과 하천 폭 등을 고려한 횡단 배수구조물을 설치 4) 토석류 및 유목 등에 의한 대책은 산악지의 신설도로 또는 개량도로는 가급적 도로의 선형계획을 변경하거나 교량 등으로 변경하거나 토석류 차단시설을 설치하는 것이 바람직하다.

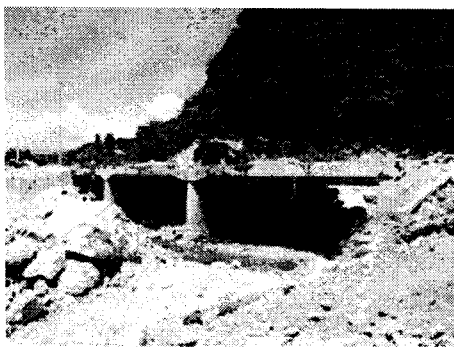
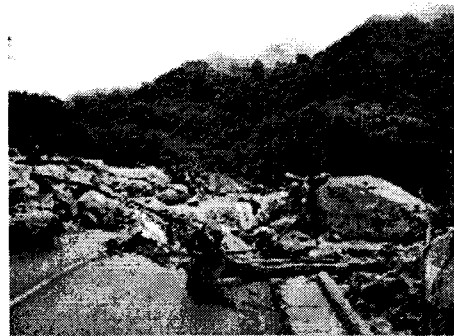
토석류에 의한 도로피해는 계곡부의 상류지역에서 발생한 부유목 및 토석류 등이 유출수와 함께 발생하여 도로의 횡단배수시설의 유입부를 막거나 빠른 유속 등으로 도로시설물의 주변을 침식시켜 피해를 발생하게 된다. 토석류의 발생영역은 계곡부를 형성하고 있는 암반 위에 큰 암괴를 가진 봉적층이 존재하고, 계곡부에는 수목이 밀집되어 있는 경우이다. 발생한 토석류 및 부유목 등이 하천의 급류와 함께 하류측으로 이동하면서 하천을 횡단하는 횡단시설물 또는 하천 만곡부 및 수충부에 충격 하중을 주면서 도로의 시설물을 파손하게 된다.

그림 2. 토석류 등에 의한 도로 및 교량 유실

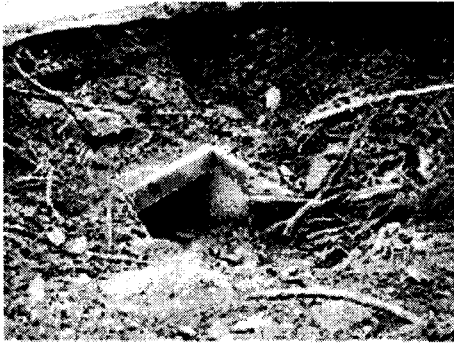
계곡 상류지역에서 발생한 부유목 및 토석류 등이 도로로 유입되어 피해가 발생하였다. 주로 계곡부를 통과하는 도로는 횡단 배수관이 설치되어 있으나 부유목 및 토석류 등의 이물질이 도로횡단 배수구조물내에 퇴적되어 그 기능이 상실된다. 집중호우시 우수의 흐름에 의하여 토사, 토석, 유목 등이 원지반으로 부터 분리되어 이동하게 되며, 이러한 흐름에 의해 이동된 유목 및 토석류는 계곡 하부의 배수시설물에 퇴적된다. 퇴적된 유목 및 토석류는 배수시설물의 통수능력을 저하시킴으로써 설계 통수능력을 잃게 된다.

주요원인은 계곡부에 위치한 도로의 경우, 횡단배수시설이 계곡부에서 발생한 토석류 등을 처리하기에는 용량이 부족한 점 그리고 횡단배수시설의 위치 및 선정이 잘못되어 횡단배수시설의 유입부가 막혀 횡단배수시설의 주변 및 도로 주변을 유실시킨다.

그림 3. 횡단배수관의 퇴적물

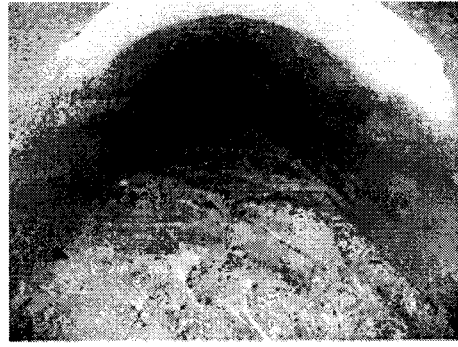
그림 4. 횡단배수암거의 토석유 유입

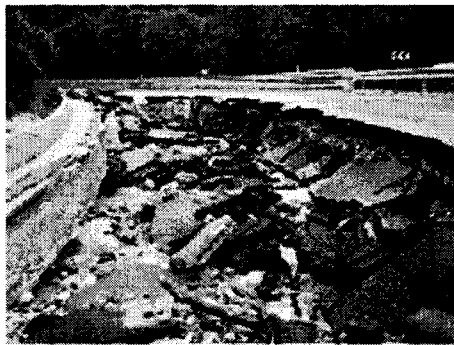
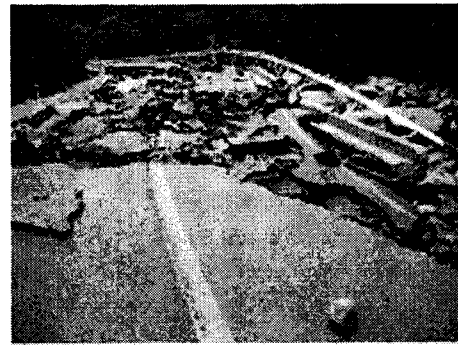
도로하부지반의 약화에 따른 피해는 노면수가 포장체 하부지층으로 유입되어 마치 비탈면 붕괴와 같은 형상으로 붕괴된다. 이는 도로 측면을 따라 흐르는 물이 아스팔트 포장과 콘크리트 포장의 균열부로 유입되어 하부의 쇄석층을 침식시켜, 포장하부층을 파손시키는 유형으로, 최종적으로 도로면을 유실시키고 하부에 기반암이 노출되는 피해가 발생하였다. 도로 기하구조상 집수 구간의 인근 비탈면 유실부에서 흘러 내려온 유출수와 토석류 등이 성토 비탈면 상부 도로에 집적되고, 노면수가 성토 비탈면쪽으로 유입되면서 성토 비탈면이 유실되는 피해가 발생하였다. 또한, 암반위에 성토를 실시한 경우, 편절편성 구간에서 집중호우시 계곡부 및 노면수가 성토비탈면으로 유입되어 암반하부 또는 지반하부로 유입되어 발생하게 된다. 도로하부지반 약화에 의한 피해 양상의 원인은 도로하부 지하배수시설의 기능이 미비하거나 그 기능을 상실한 경우이다. 그리고 암반층에 성토 등을 통한 도로를 건설한 경우로 서로 다른 층 사이로 도로와 암반의 지층이 분리되기 때문이다.

그림 5. 우수 유입에 의한 도로하부 침식
